## 2013年10月16日未明の伊豆大島における

### 斜面崩壊に関する緊急調査報告（その2）

京都大学防災研究所斜面災害研究センター

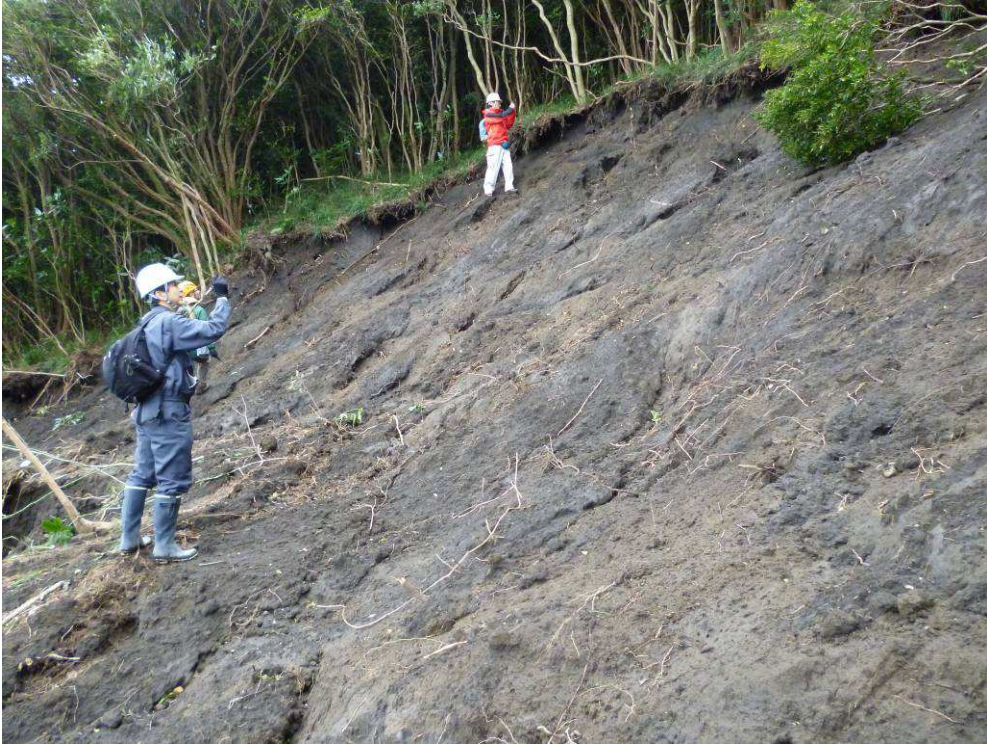
このような地質的背景を鑑み、現地調査の結果、崩壊は主に2種類に分けられることがわかった。御神火スカイラインよりも上方では、スコリア丘の内部において崩壊が発生していた（写真1）。崩壊斜面にはパイピングホールと呼ばれる地下水の噴出口が多数見られ（写真2）、崩壊発生時に高い水圧がかかっていたことが示唆された。また、スカイラインよりも下方における崩壊は大規模であり、溶岩の上に堆積した降下火砕物や2次堆積物全体が崩落しているのが特徴であった（写真3・4）。大量の雨が地下水位を急激に押し上げたと考えられ、今後、地下水の詳細な挙動について調査が必要である。

写真1：御神火スカイラインより上方のスコリア丘内部が崩壊したと考えられる斜面。

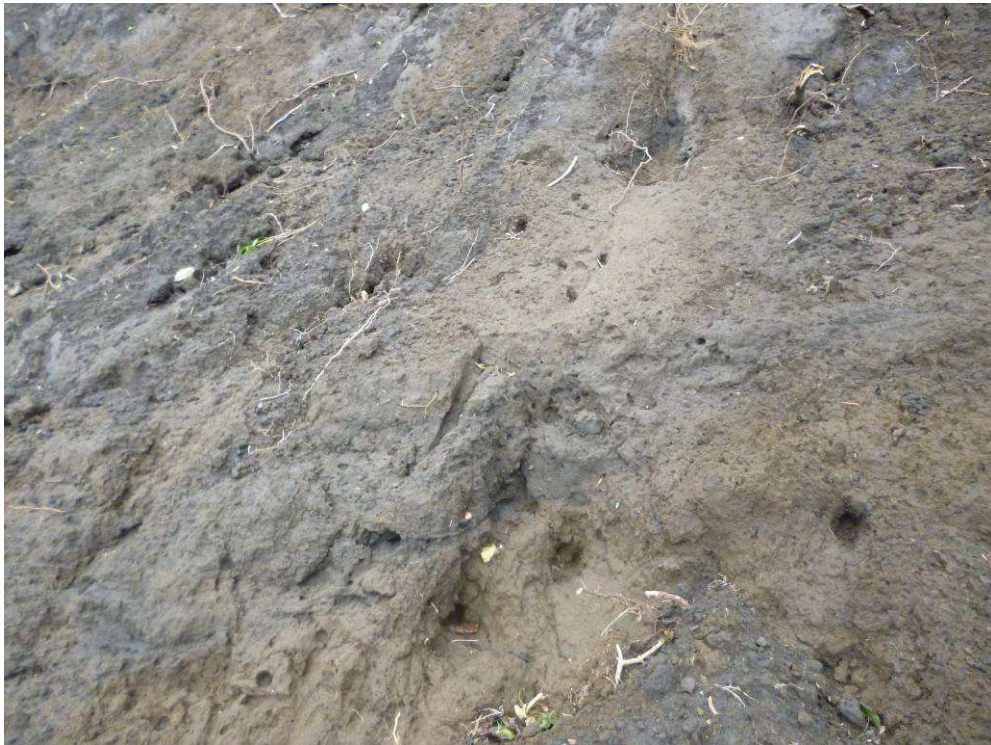
写真2：御神火スカイライン上方の崩壊斜面に見られたパイピングホール。

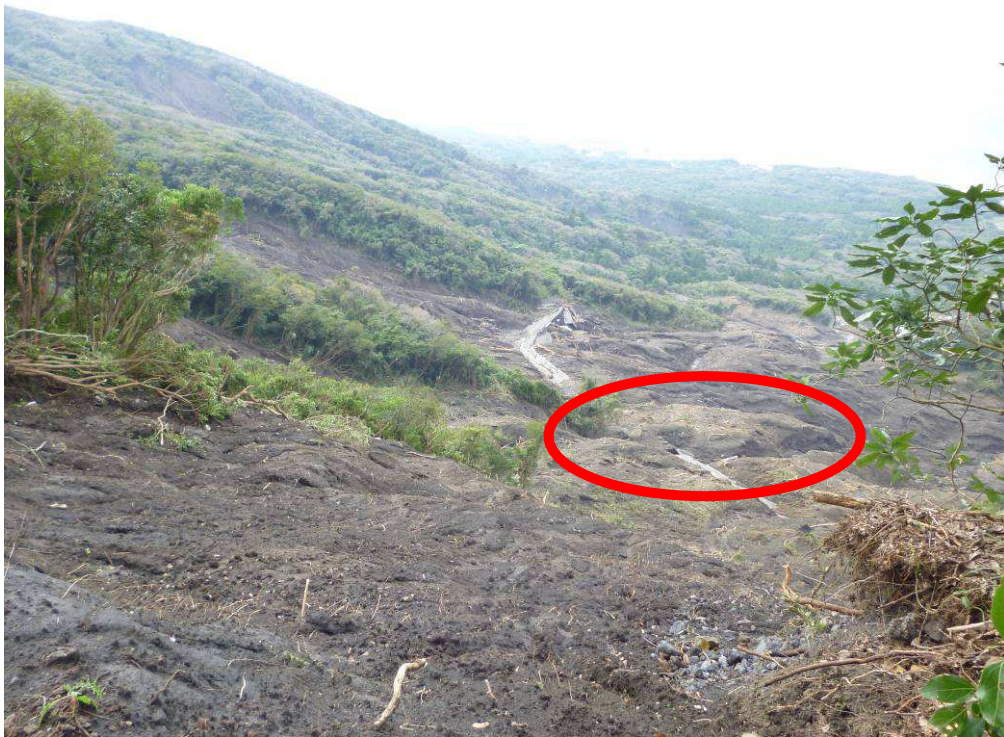
崩壊斜面途中においては、厚さ2m程度の土砂が不安定に留まっていた（写真4）。また、崩壊斜面上端の未崩壊箇所では、階段状の地形や亀裂が見られ（写真5）、地盤が不安定な状態になっていることがわかった。今後、二次災害の防止に向けて注視・対策していく必要がある。

写真4：御神火スカイラインより下方の斜面崩壊。赤丸で囲ったところなどに崩落していない不安定な土砂が見られる。
