2013年10月16日未明の伊豆大島における

斜面崩壊に関する緊急調査報告（その2）

京都大学防災研究所斜面災害研究センター

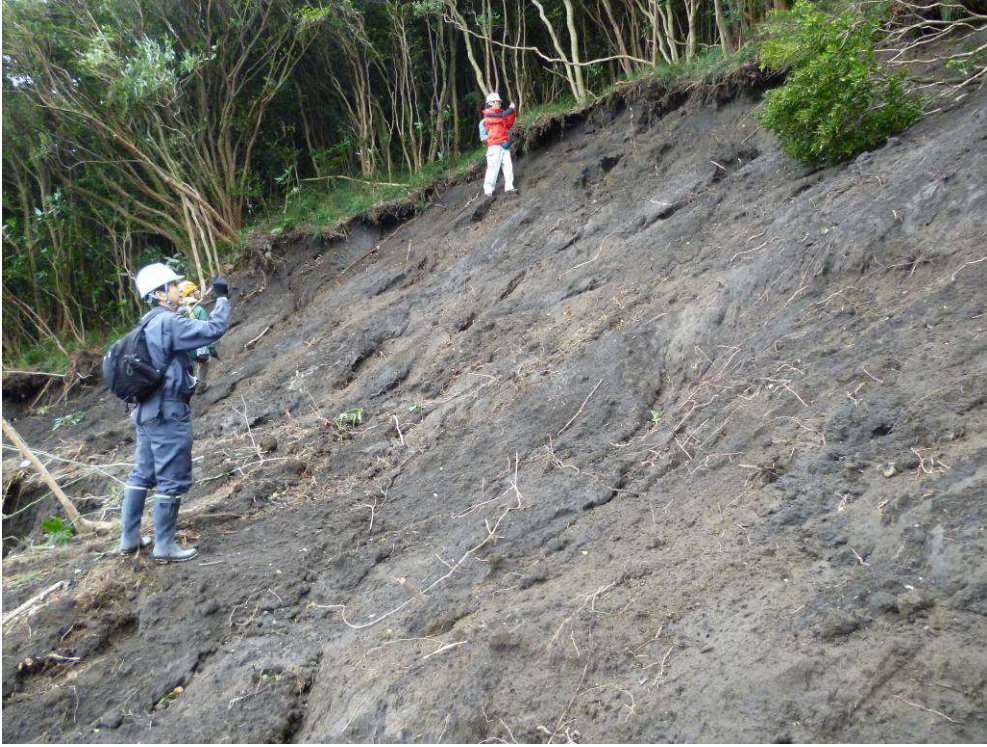
このような地質的背景を鑑み、現地調査の結果、崩壊は主に2種類に分けられることがわかった。御神火スカイラインよりも上方では、スコリア丘の内部において崩壊が発生していた（写真1）。崩壊斜面にはパイピングホールと呼ばれる地下水の噴出口が多数見られ（写真2）、崩壊発生時に高い水圧がかかっていたことが示唆された。また、スカイラインよりも下方における崩壊は大規模であり、溶岩の上に堆積した降下火砕物や2次堆積物全体が崩落しているのが特徴であった（写真3・4）。大量の雨が地下水位を急激に押し上げたと考えられ、今後、地下水の詳細な挙動について調査が必要である。

写真1：御神火スカイラインより上方のスコリア丘内部が崩壊したと考えられる斜面。

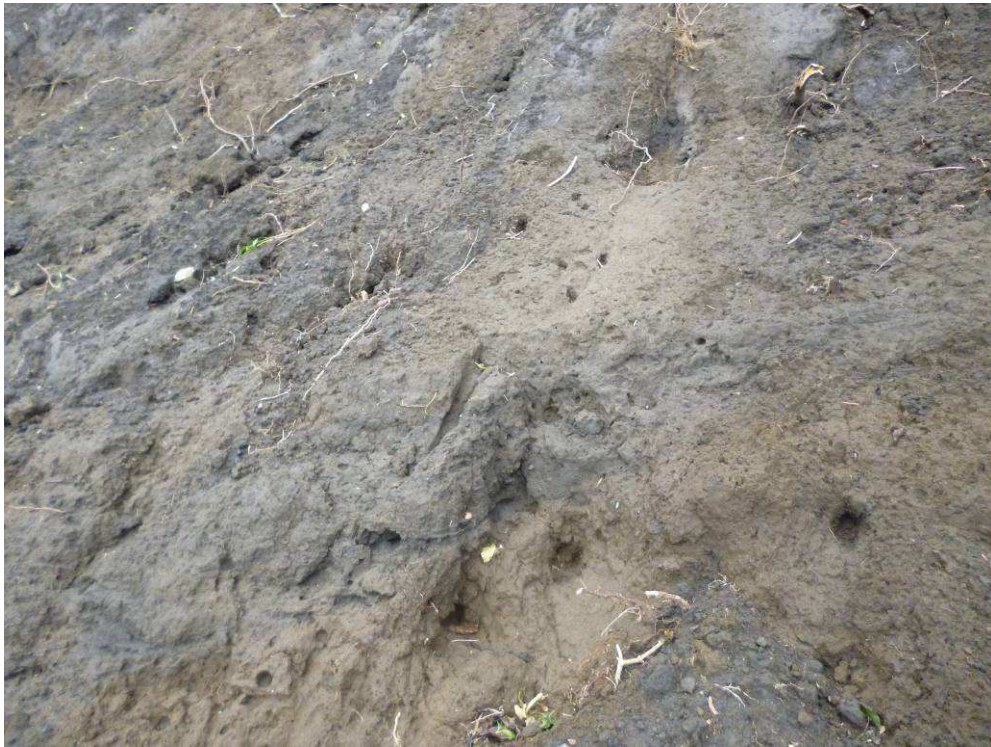
写真2：御神火スカイライン上方の崩壊斜面に見られたパイピングホール。

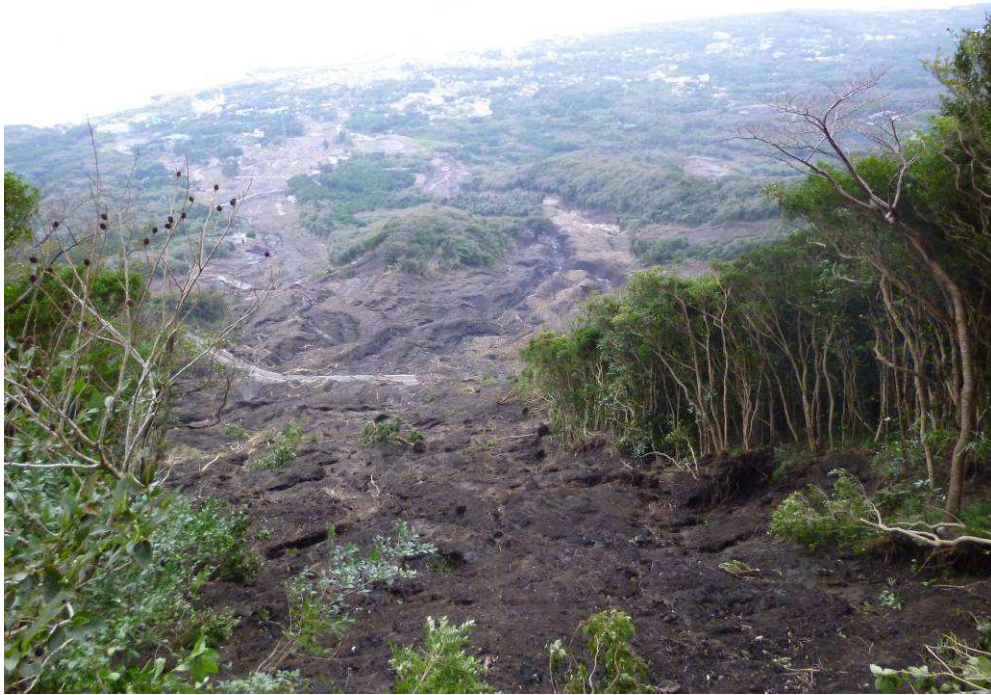
写真3：御神火スカイラインより下方の斜面崩壊。溶岩が地表に出ている。

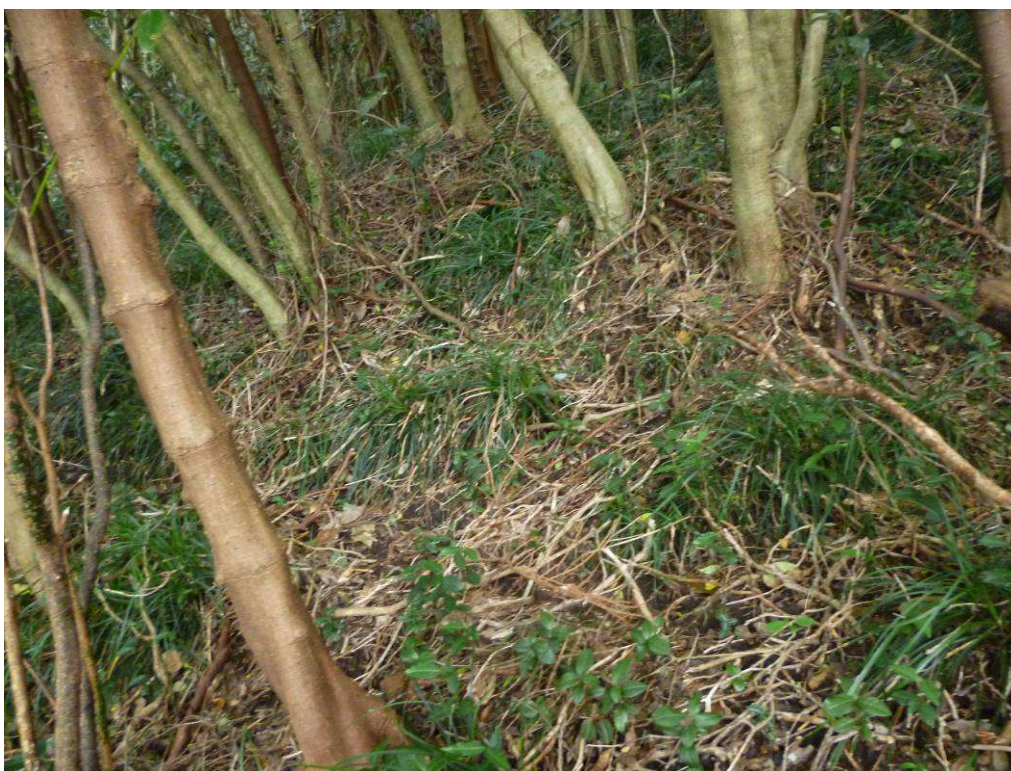
崩壊斜面途中においては、厚さ2m程度の土砂が不安定に留まっていた（写真4）。また、崩壊斜面上端の未崩壊箇所では、階段状の地形や亀裂が見られ（写真5）、地盤が不安定な状態になっていることがわかった。今後、二次災害の防止に向けて注視・対策していく必要がある。

写真 5 : 崩落斜面上方にある階段状の地形。
