# 九州北部豪雨災害・大分県日田市小野地区における斜面崩壊の調査結果

斜面災害研究センター 釜井俊孝・王功輝・土井一生

第1版 2017年7月31日

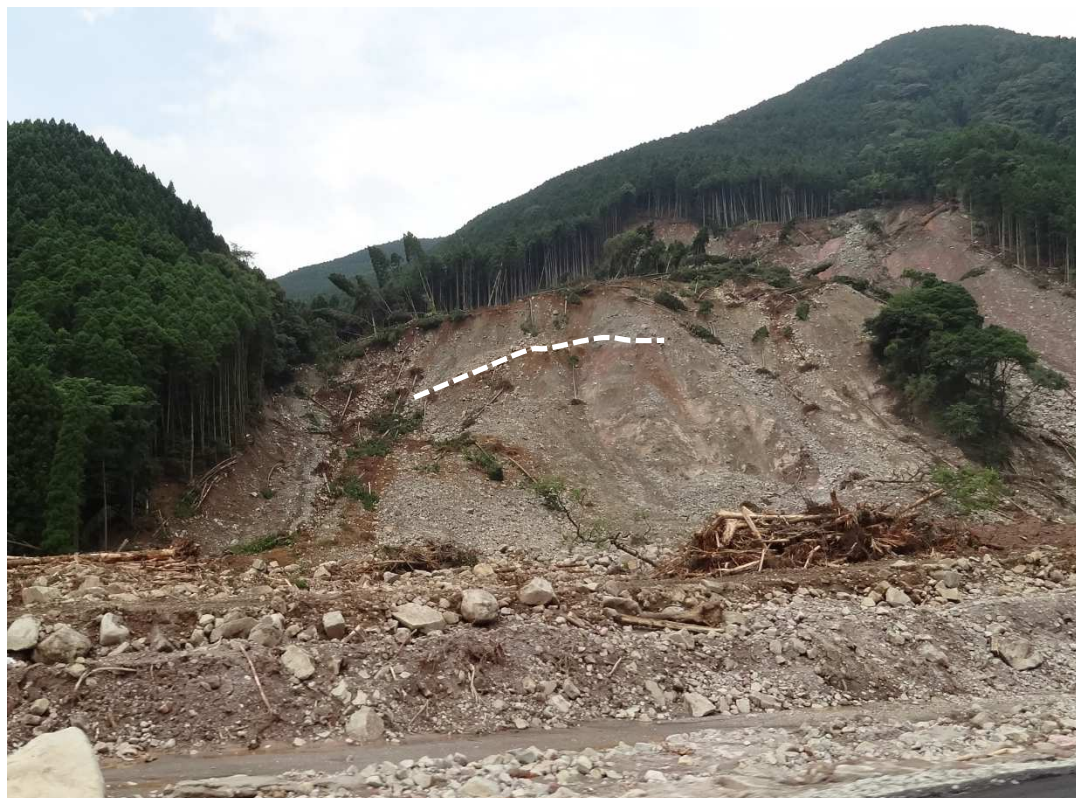
斜面災害研究センターでは、2017年7月19日と20日に日田市小野地区で発生した斜面崩壊の調査をおこなった。新聞報道等によると、7月6日午前10時ごろに斜面が大きく崩壊し（写真1）、対岸の集落まで土砂が押し寄せたため大きな被害が生じた。本稿では調査結果から推定される斜面崩壊発生メカニズムを報告する。

写真1：崩壊地の全景。

下部ブロック内の滑落崖付近においては、上側に白色の安山岩溶岩、下側に赤色化した凝灰角礫岩が明瞭に分かれて存在していた (写真1の白破線、写真2)。その境界部に行き詳細な路頭観察をおこなったところ、凝灰角礫岩の上部約 20 cm 程度は風化が進行し粘土化していたことが明らかとなった (写真2、写真3)。また、安山岩溶岩にはいくつかの穴のような構造が見られ、パイプ流が発生していたことが示唆された (写真2)。このことは、パイプ流の跡より下側に数 m にわたって水が流れ出た筋が残っていたことから裏付けられた (写真4)。

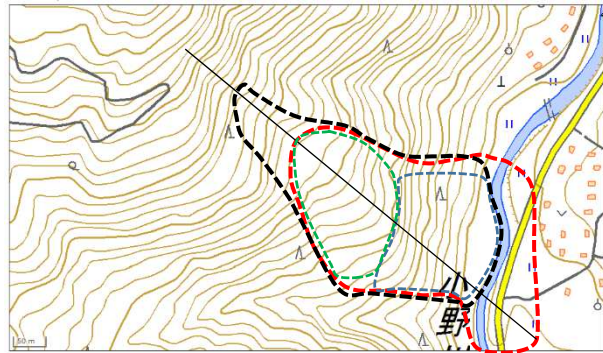
図1に当地区の地理院地図を掲載する。地形判読や空中写真判読から黒破線で囲んだ地すべりブロックが同定された。今回の崩壊域はこのブロックとほぼ一致した。この地すべりブロックの末端部においては河川が屈曲し過去に地すべりの活動があったことが推察された。その後の河川による侵食のため末端部の土砂が取り去られたところに、今回の豪雨による大量の地下水の集積によって再度地すべりが活動し崩壊が発生したことが予想された。

おおむね標高 170-200 m の等高線を境として、崩壊は上部 (図1 緑破線) と下部 (図1 青破線) の2つのブロックに大きく分かれる。

図1：崩壊地の地形図。赤破線は今回の崩壊ブロック、緑・青破線は今回の崩壊の上部・下部ブロック、黒破線は地形図で判読された地すべりブロックを表す。黒線は図2における断面線。

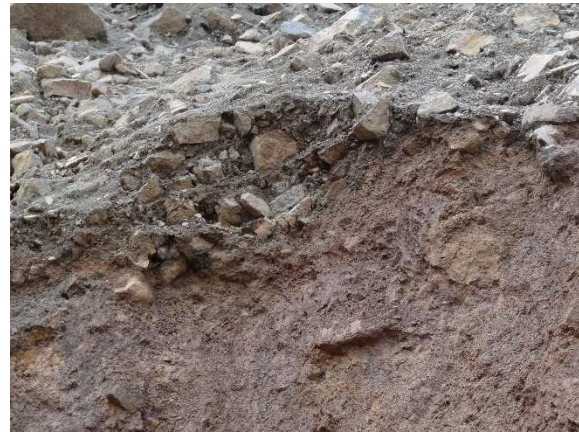
写真2：下部ブロック源頭部のようす。

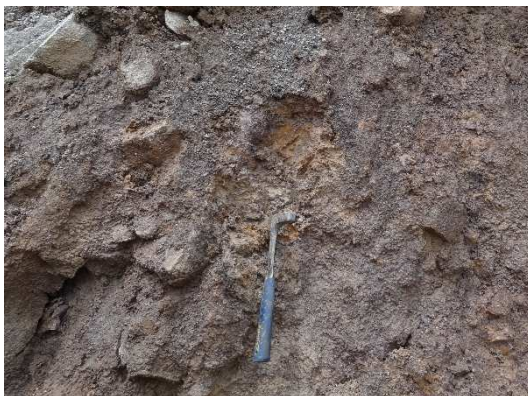
写真3：風化し粘土化した凝灰角礫岩。

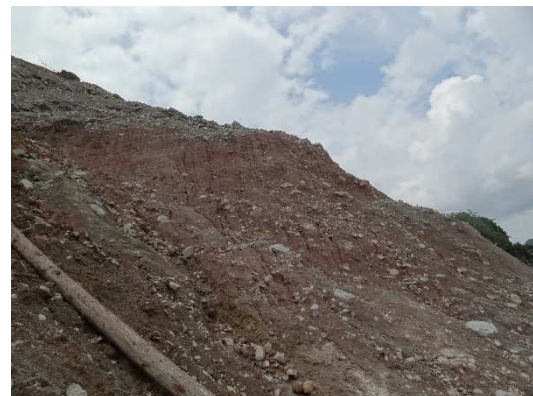
写真4：地下水が流れ出た痕跡。

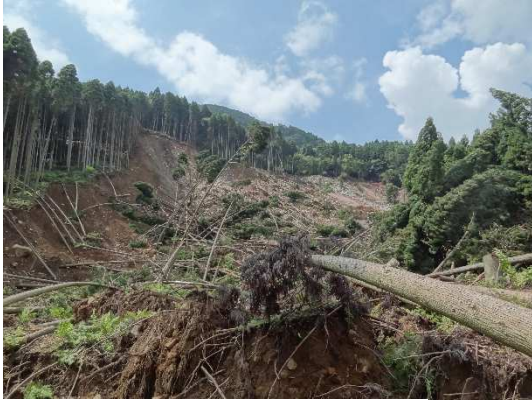
上部ブロックに崩壊土(の一部)は、斜面中腹の遷緩線より下側に大量に留まっていた(写真5)。崩壊域内ではすべり面が露出していた(写真6)。これらの様子からも安山岩溶岩と凝灰角礫岩の境界ですべてていることが推察された。

写真5：斜面中腹に溜まった土砂。

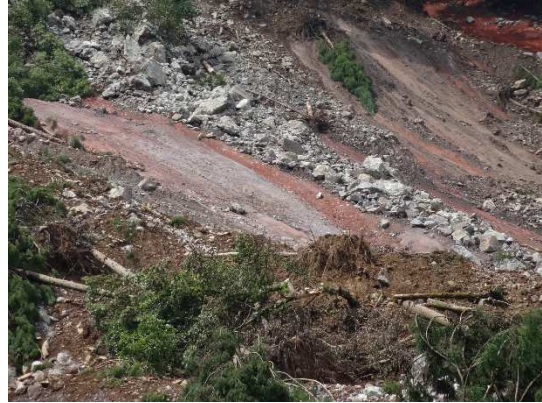
写真6：上部ブロックに露出したすべり面。

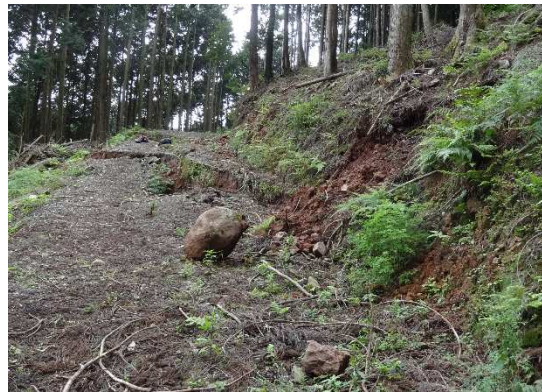
崩壊域の上方においては、何重にもたくさんの段差亀裂が見られた。大きいものでは 130 cm もの段差が生じており(写真7)、非常に不安定な状態となっていることがわかった。このような変状から推定される不安定領域の大きさは、幅 50 m 程度、長さ 100 m、比高 80 m 程度であった。

写真7：崩壊域上方の段差亀裂。

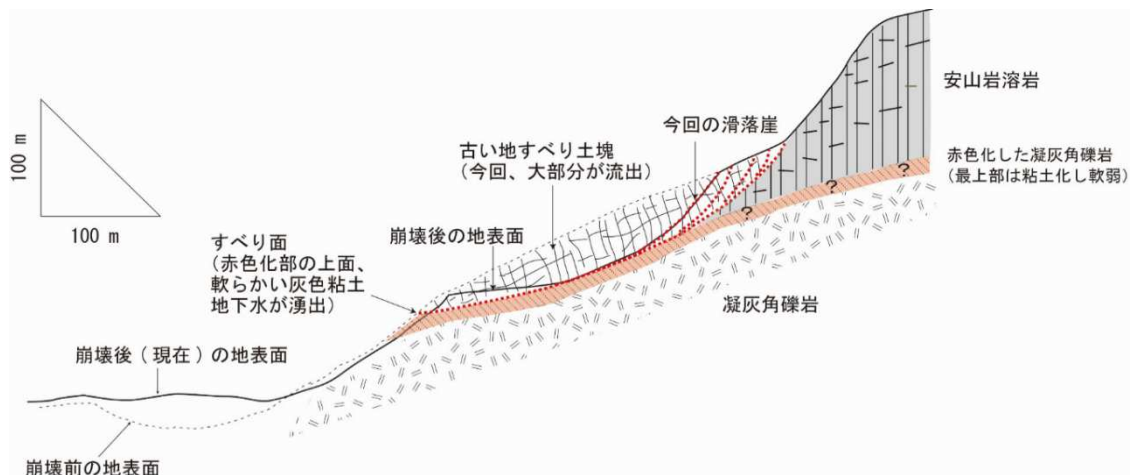
図2：図1の断面線における本崩壊の地質断面図。

た。これに観察された地質の情報を加え、図2の地質断面図を作成した。凝灰角礫岩の上位に安山岩溶岩が存在し、凝灰角礫岩の最上部は粘土化し軟弱かつ難透水性となっていた。

安山岩溶岩と凝灰角礫岩の境界をすべり面として古くから地すべりの活動があった。今回の崩壊域上部には古い地すべり土塊が溜まっていた。また、古い地すべり運動によって押し出された土塊が河川に削られたため、降雨等によって今回の崩壊域がすべりやすい状態となっていたと考えられた。

このような状況下で、極端な豪雨によって多量の水が地面から透水性の高い安山岩溶岩を通過して地下に浸透した。地下水は難透水性を示す凝灰角礫岩最上部の粘土化した層でとどまり、安山岩溶岩と凝灰角礫岩の境界付近の水圧を高めた。その結果、移動土塊が不安定な状態となり崩壊に至ったとみられた。

今回の災害を鑑みても、地すべりの分布を地形判読等により詳細に把握することは、今後の同様の災害を軽減するうえで重要である。
