唐津市浜玉町平原および 久留米市田主丸町竹野の 斜面災害調査（速報）

京都大学防災研究所・斜面未災学研究センター
山崎新太郎・王功輝

7月30日と31日にわたり、佐賀県唐津市浜玉町平原、福岡県久留米市田主丸町竹野の2カ所の土石流災害地で調査を行った。

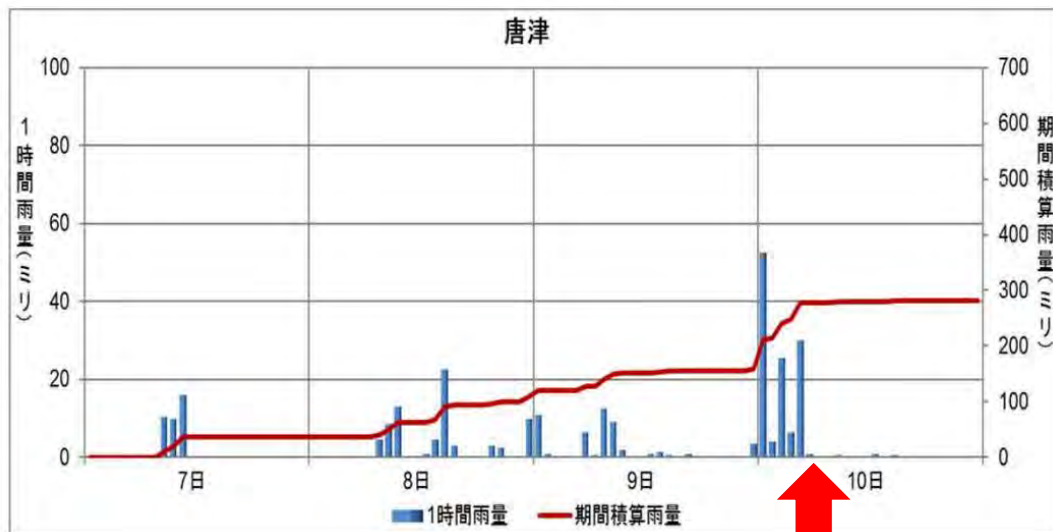
10日6時頃浜玉町平原今坂で土石流発生

浜玉町平原今坂では7月10日に土石流が発生し、3名の方が亡くなった。最寄りの唐津観測点では崩壊に至るまでの6時間で122 mmの累積雨量があった。なお、今坂の南側の大野の崩壊に関しては報道された情報が無いため不明である。

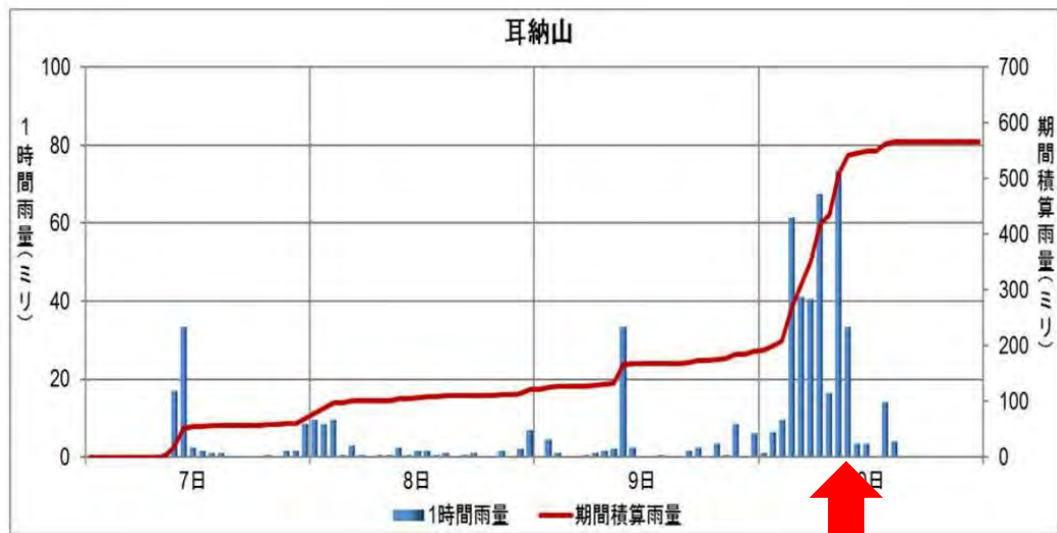
10日9時半頃田主丸町竹野で土石流発生

同日、田主丸町竹野千ノ尾川でも土石流が発生し複数の住宅が巻き込まれた。10名の方が救助された一方で、1名の方が亡くなった。最寄りの耳納山観測点では崩壊に至るまでの10時間で354 mm以上の累積雨量があったと思われる。

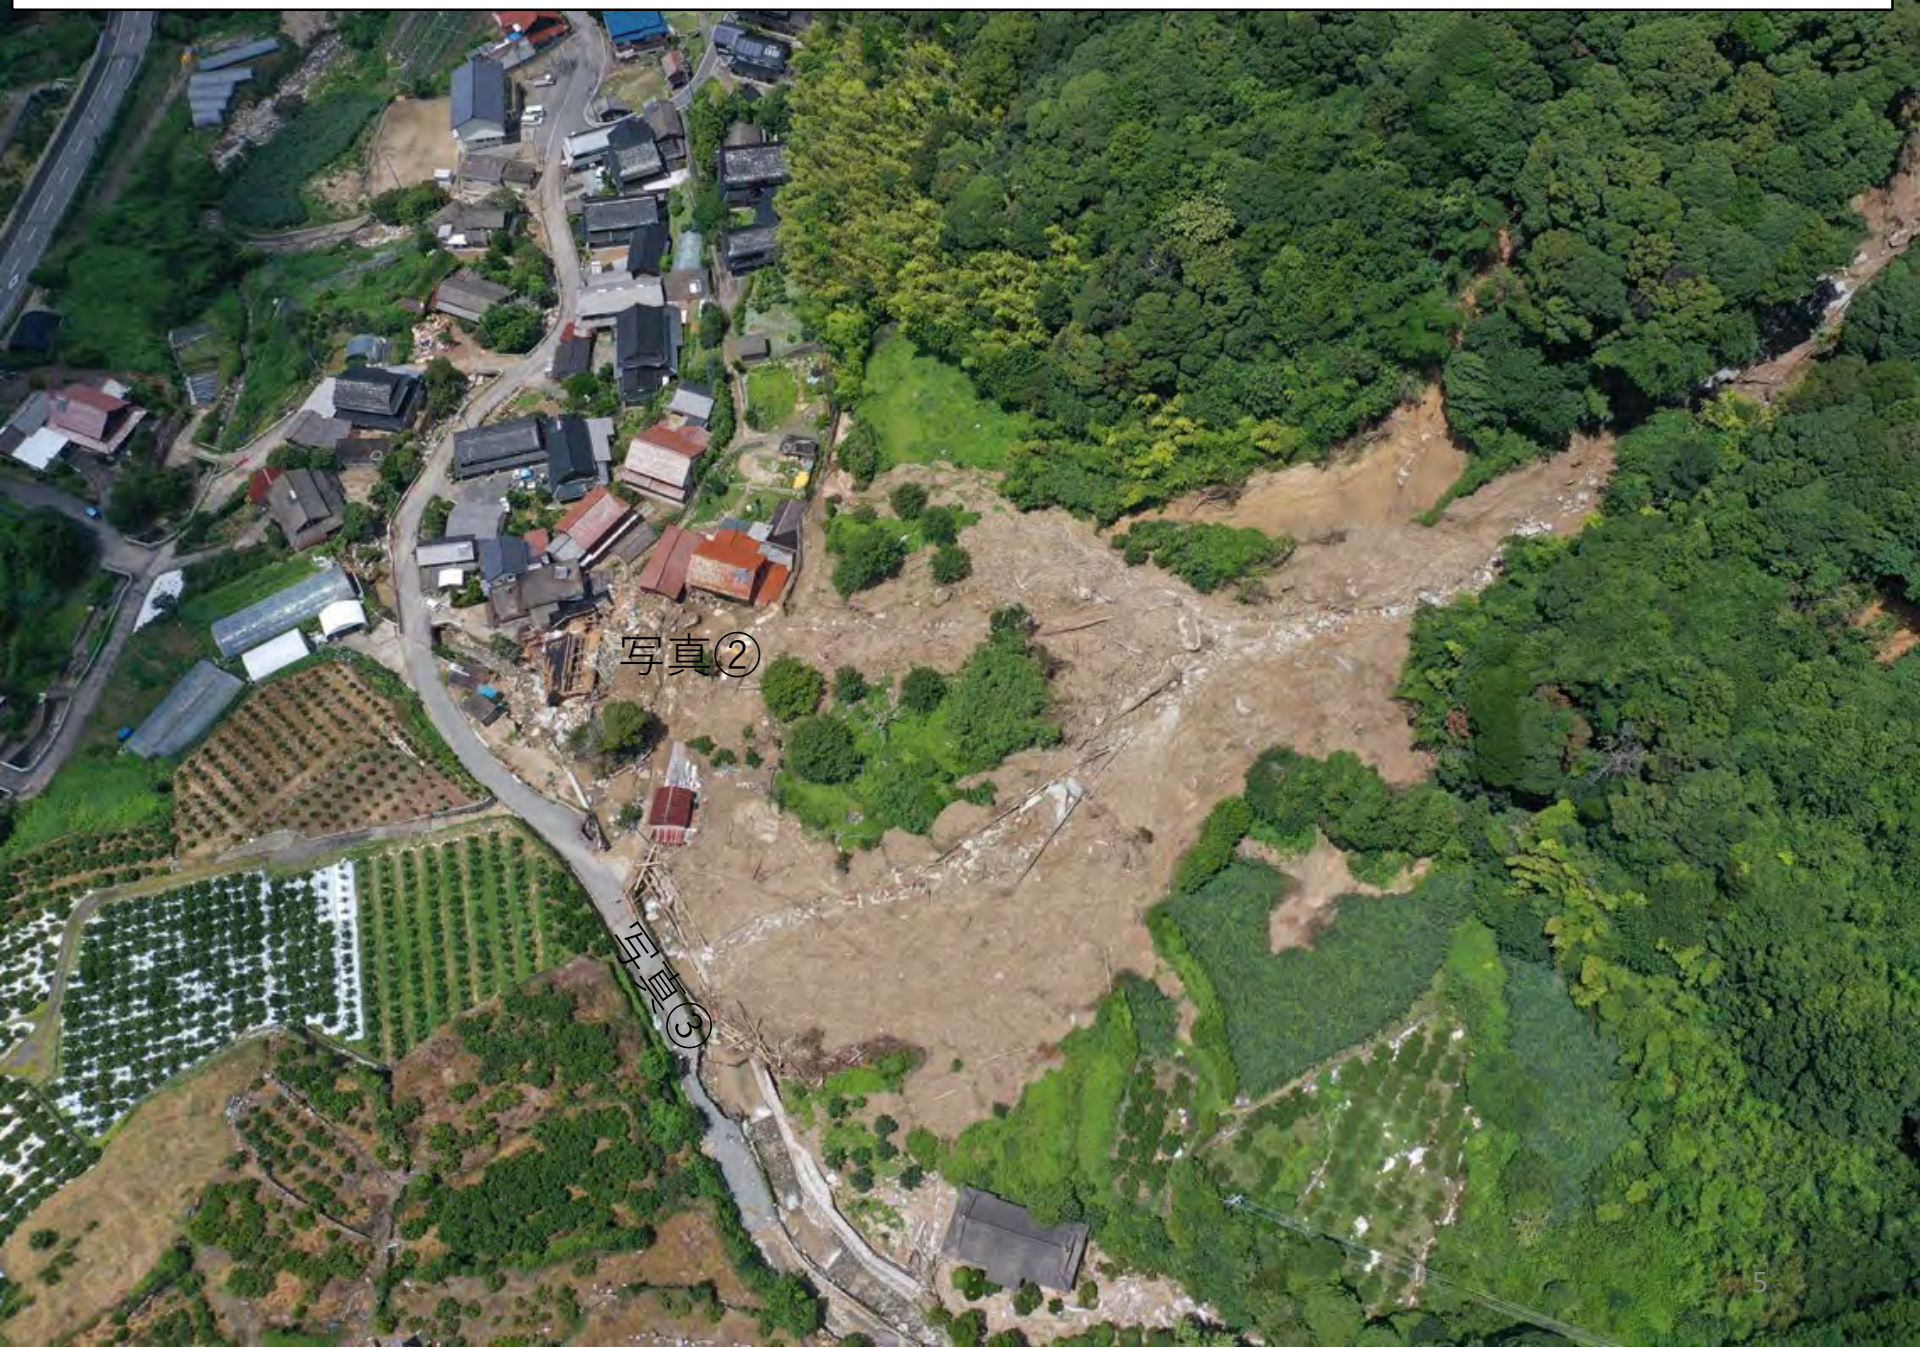
①土石流発生場所末端部付近のドローンからの空撮。土石流は扇状に広がり拡大した。

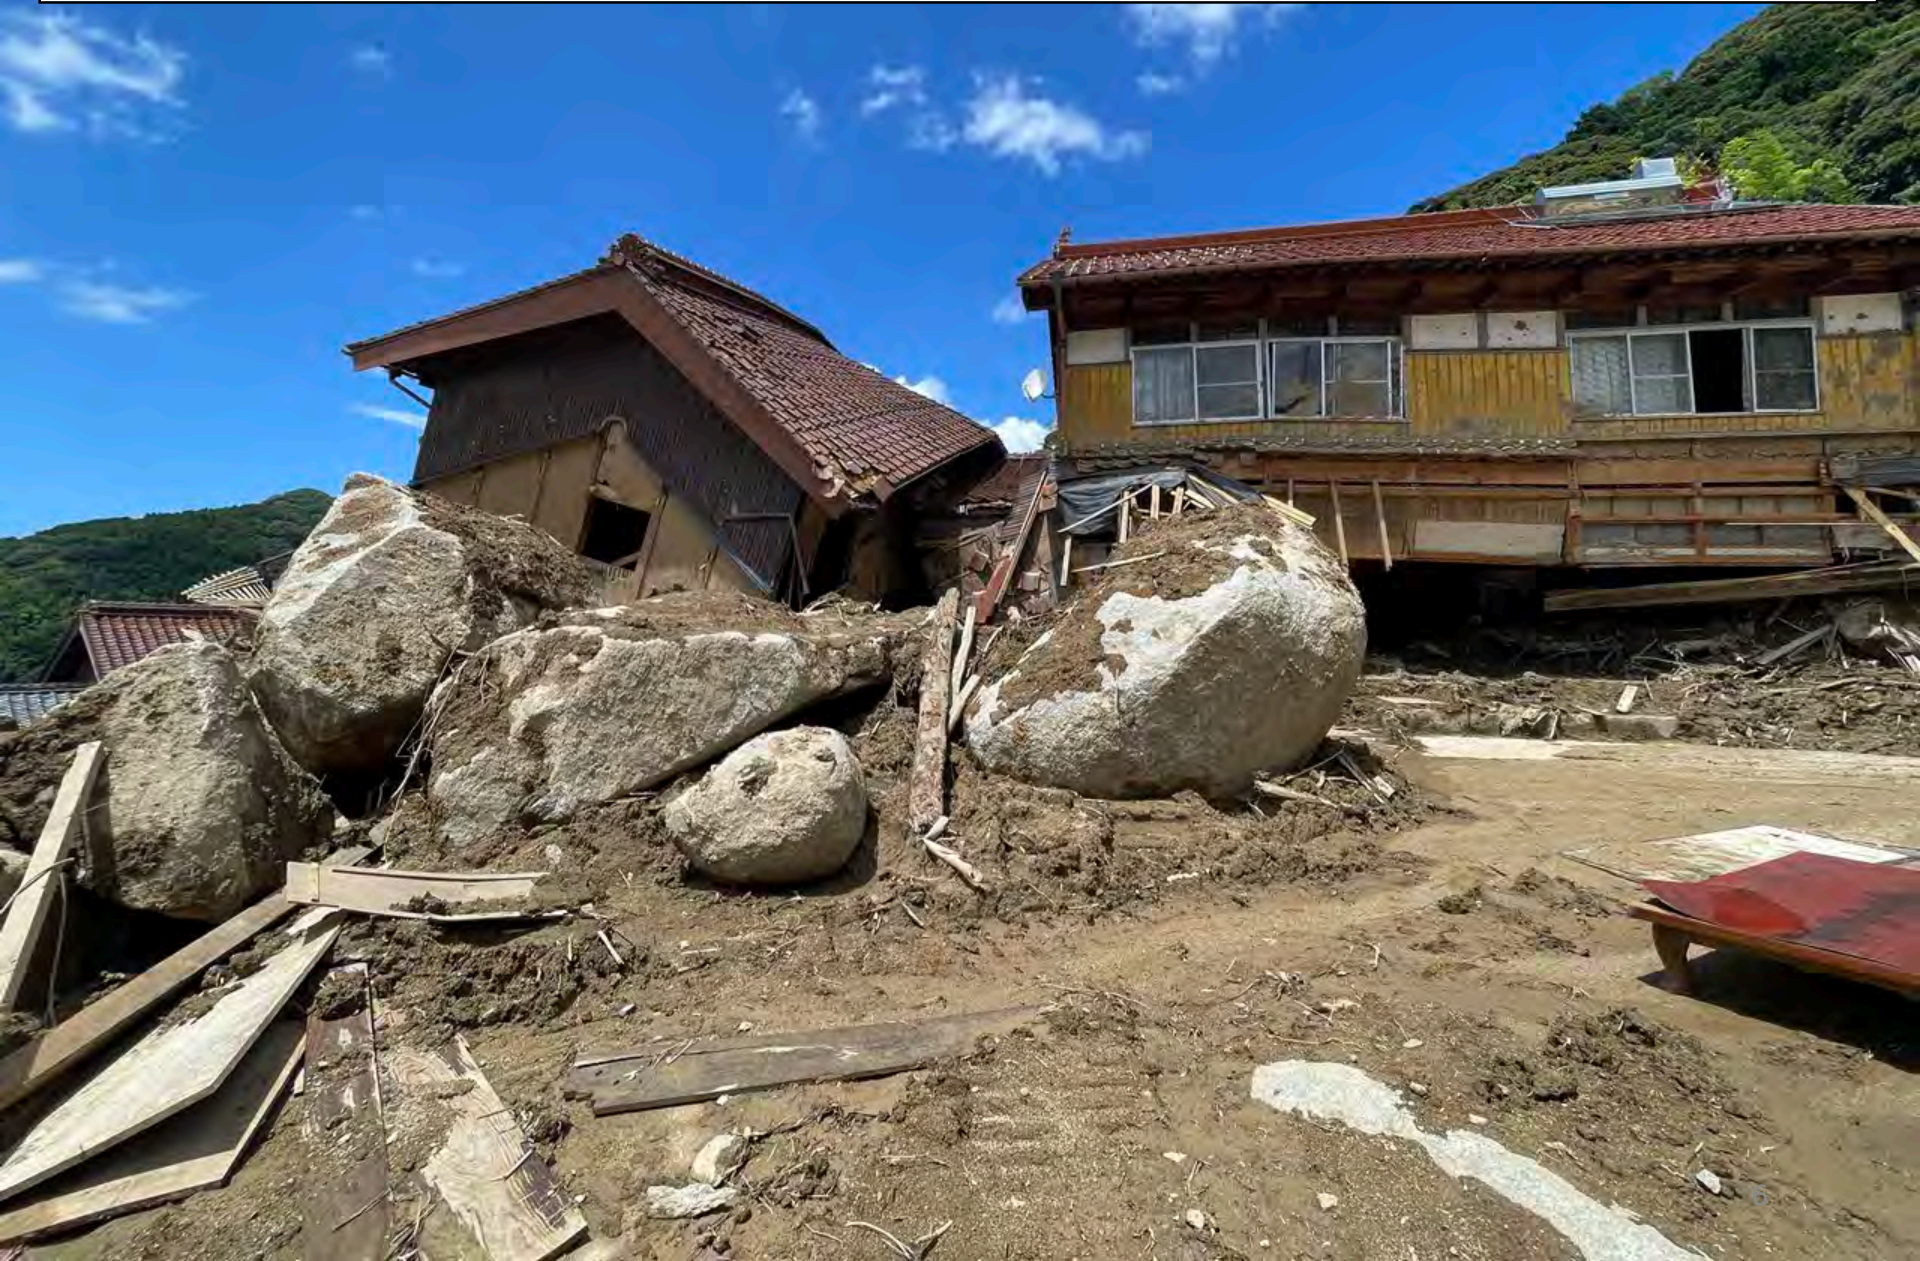
写真②

②家屋の1階部分が泥流で破壊されており，コアストーン（角が取れ，丸みを帯びた花崗岩類の巨礫：未風化核岩）と思われる岩石が民家付近に到達している。

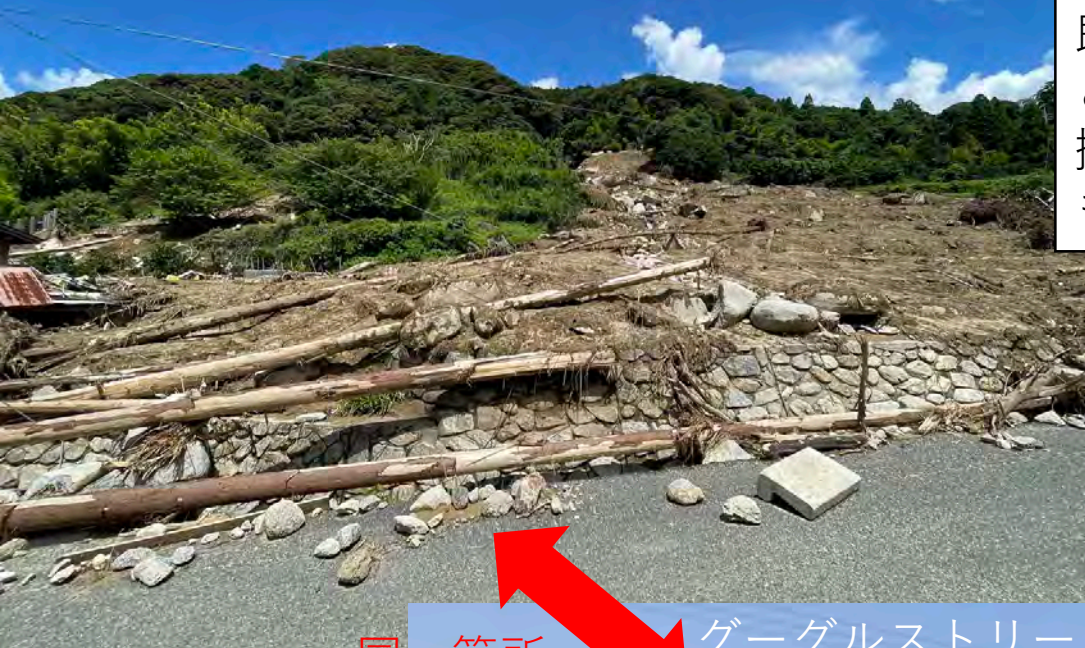
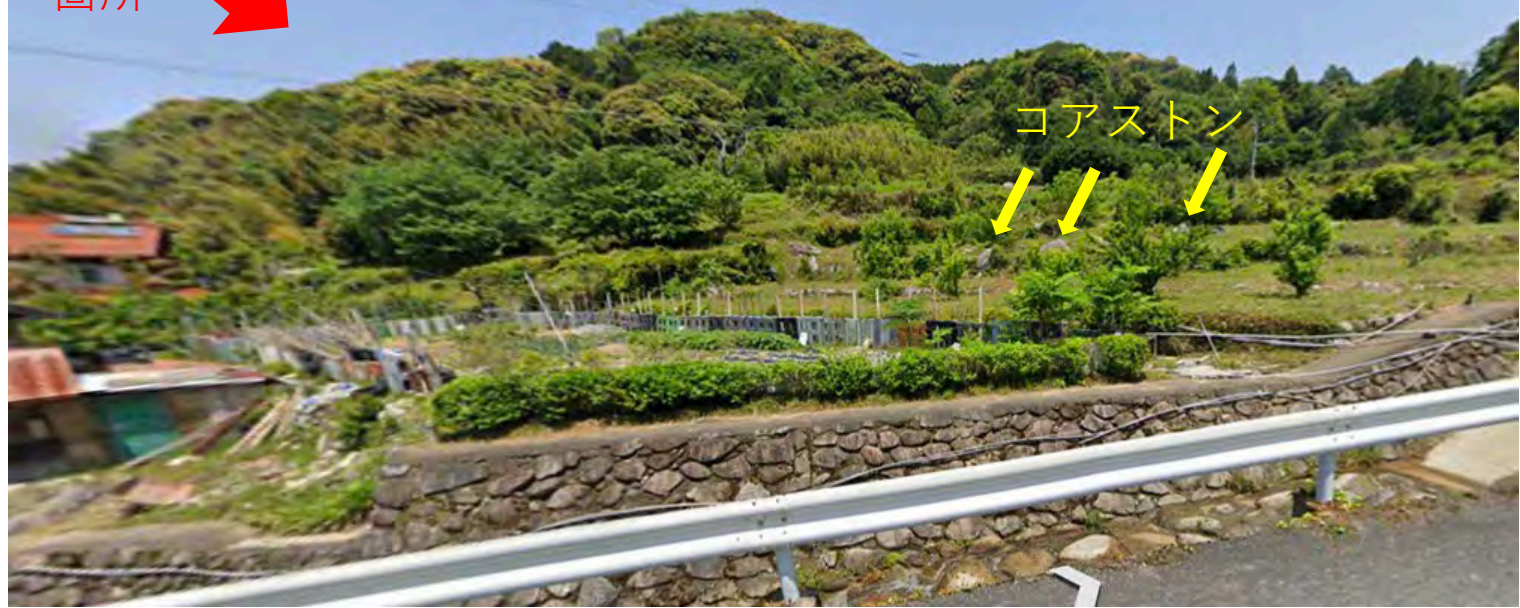
写真③

③グーグルストリートビューに撮影された今年5月の写真では畑地の上に既にコアストーンが多数観察できる。ここでは、過去にもコアストーンを運搬する土石流が複数回発生していたものと思われる。

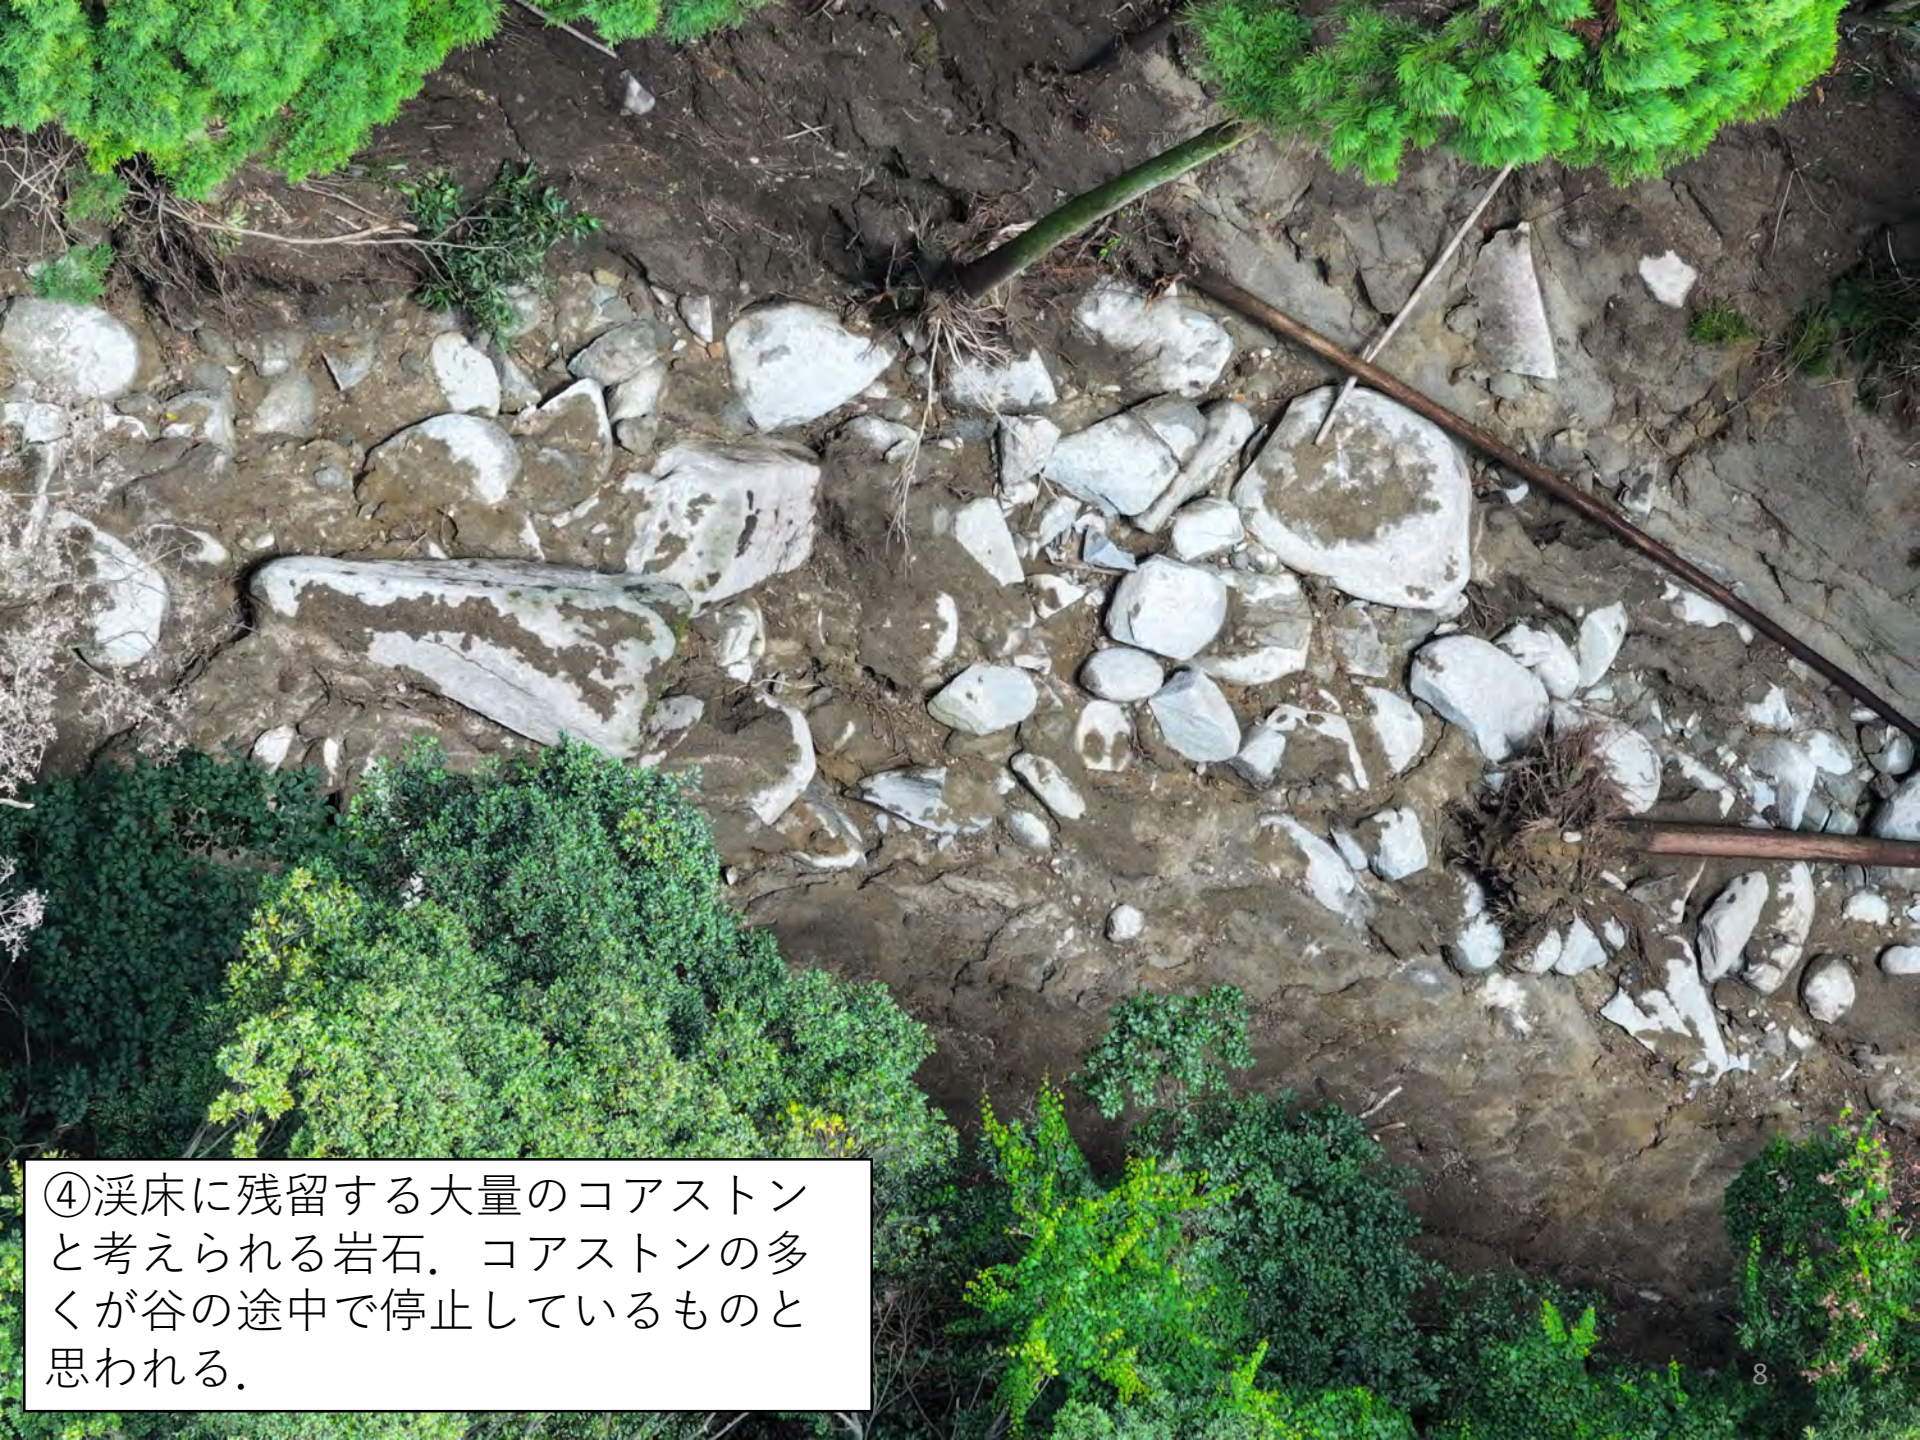
④溪床に残留する大量のコアストーンと考えられる岩石。コアストンの多くが谷の途中で停止しているものと思われる。

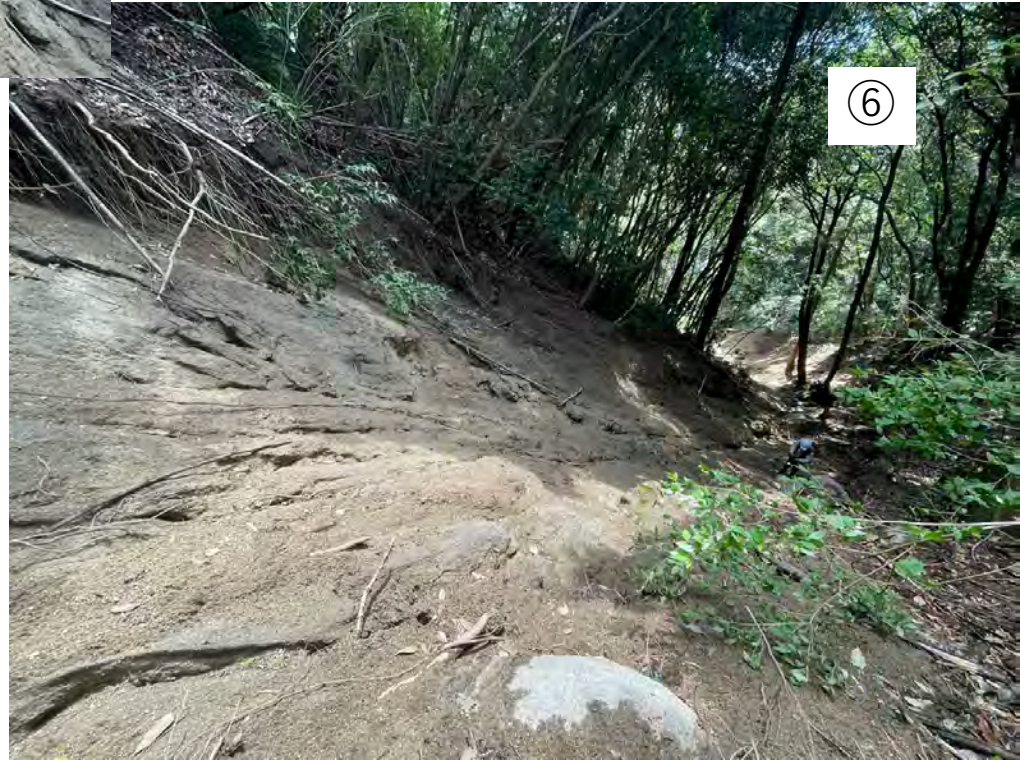
⑤

⑤土石流の起点となる場所の崩壊箇所とその下方を向いた写真(⑥)。この崩壊は林道の真下で発生し、崩壊土層の厚さは50 cm以下、幅も10 m以下である。崩壊物質はマサ(花崗岩風化土)であり、コアストーンと思われる岩石も一部に露出しているが、崩壊源の下方の溪流沿いにあるもの(写真④)に比べて少ない。

また、ここで崩壊した土砂の量に比較して、最下方に到達した土砂の量は明らかに多いように見え、最下方まで到達した土砂の多くが溪流堆積物の再移動と思われる。

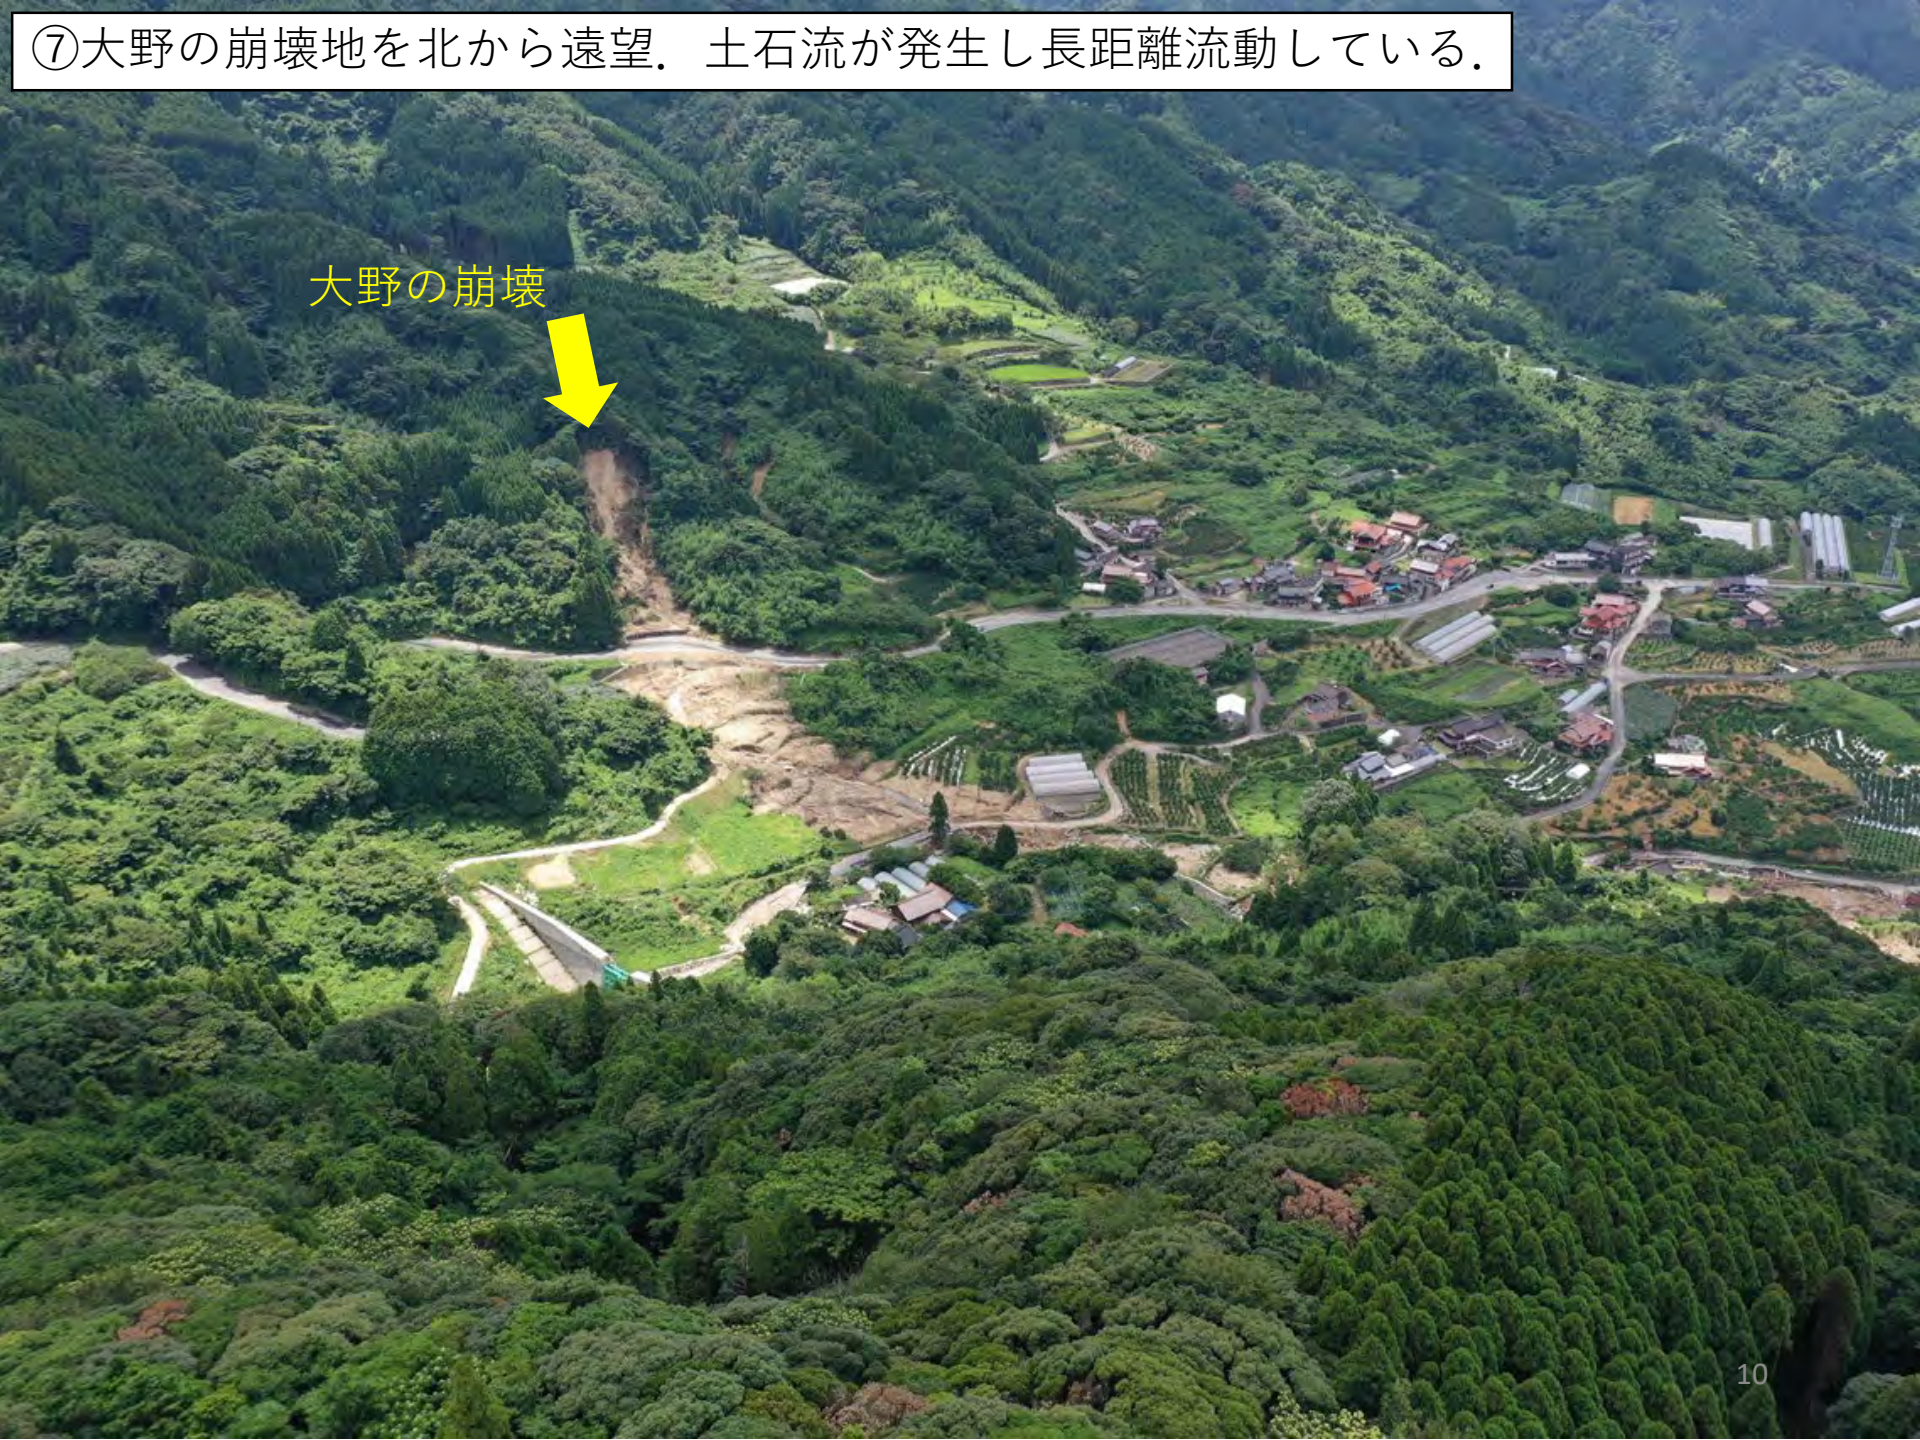
⑦大野の崩壊地を北から遠望. 土石流が発生し長距離流動している.

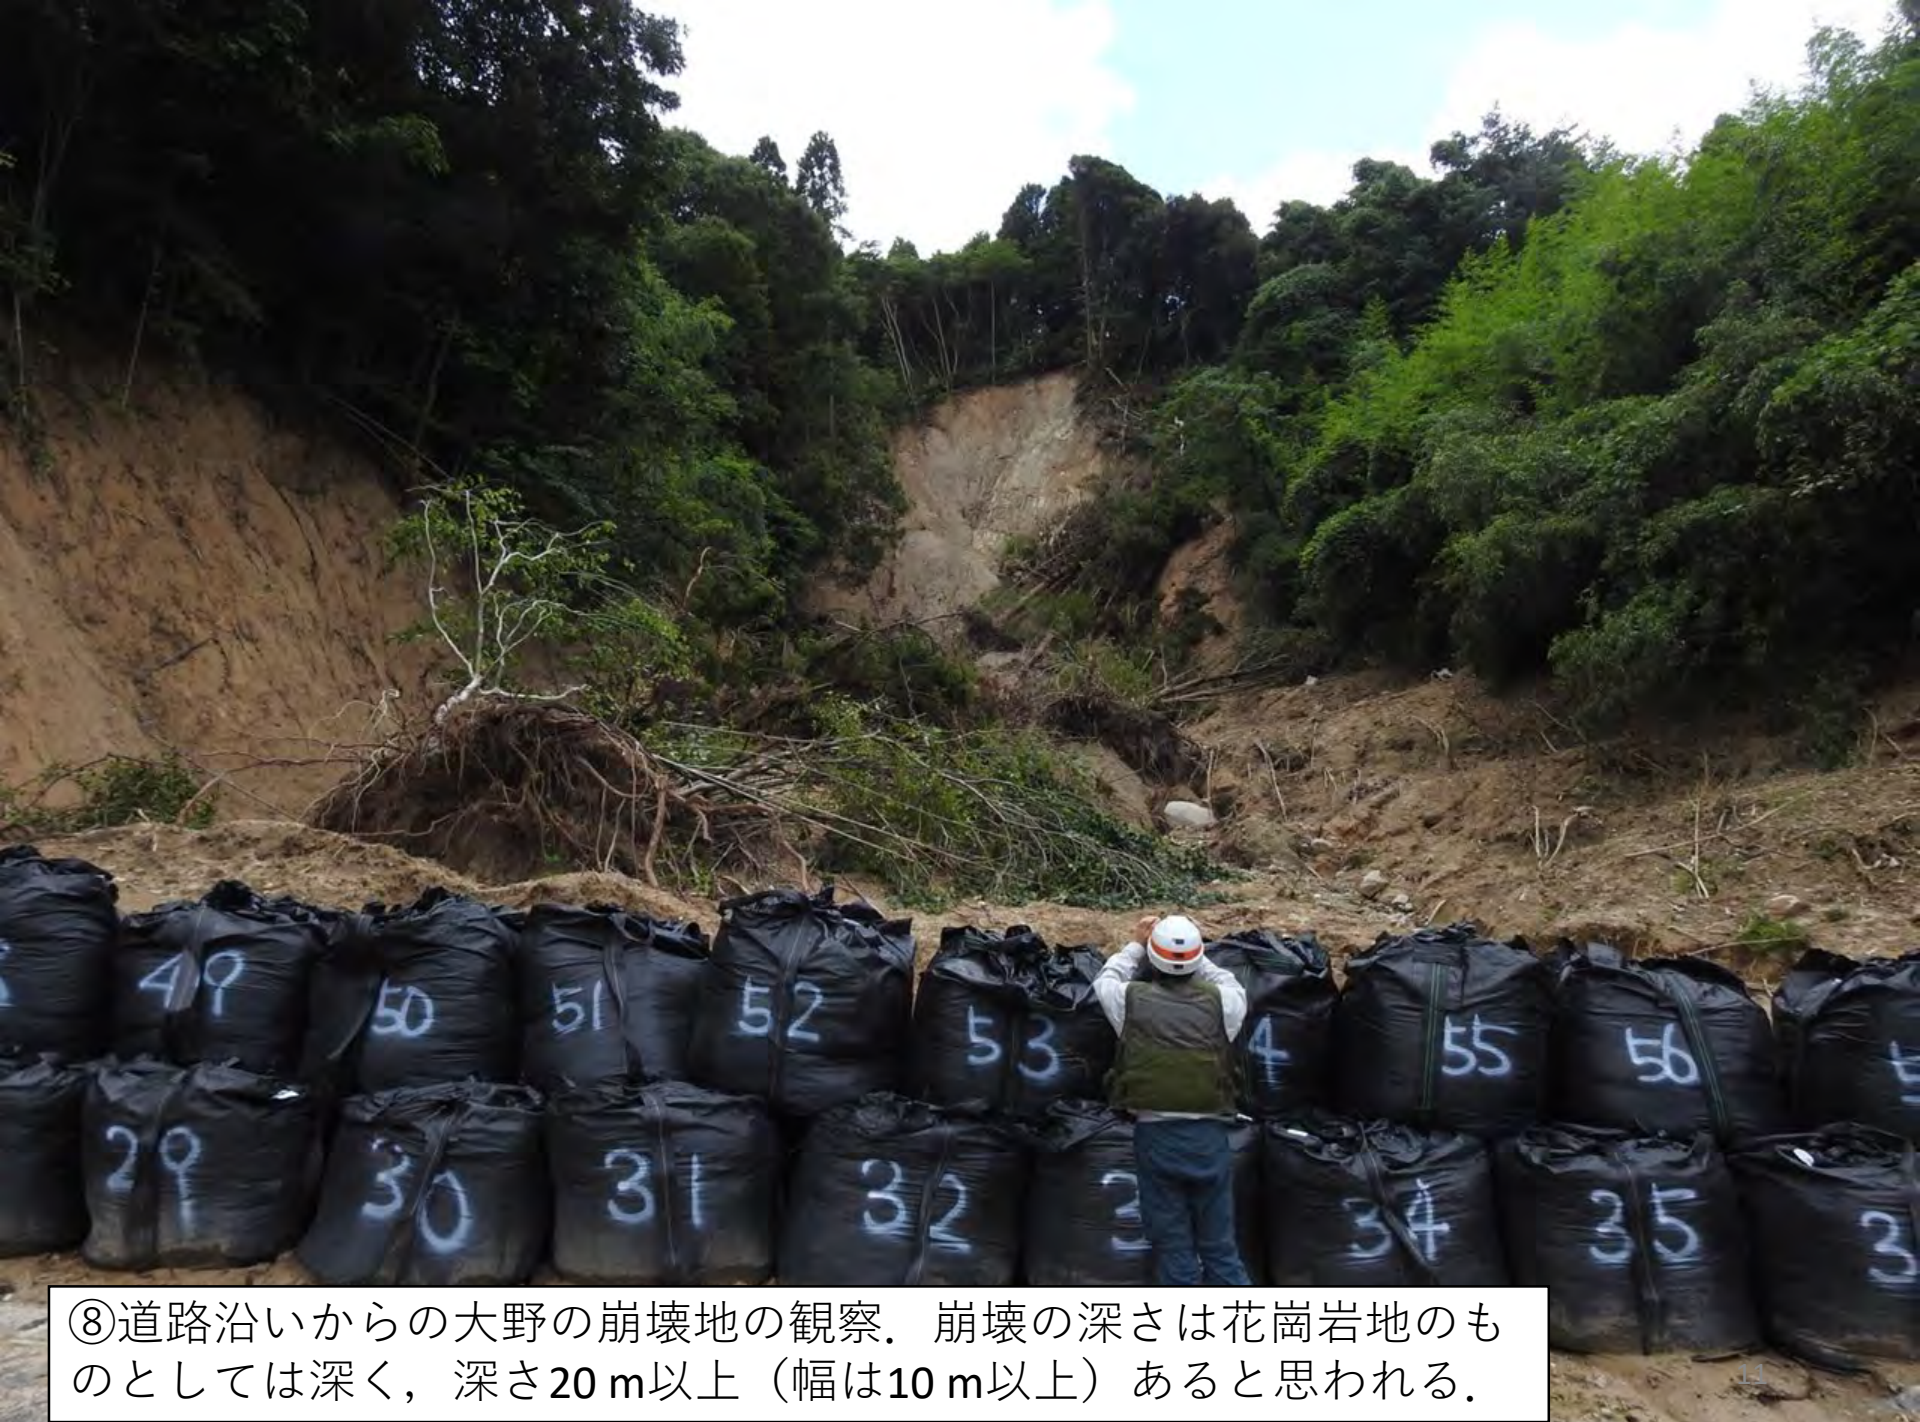
⑧道路沿いからの大野の崩壊地の観察。崩壊の深さは花崗岩地のものとしては深く、深さ20 m以上（幅は10 m以上）あると思われる。

⑨崩壊地右側の平滑な岩壁は断層面と思われる。同一面で測定した2カ所の姿勢は $N85^{\circ}W/46^{\circ}N$ 、 $N70^{\circ}W/44^{\circ}N$ であり、概ね、シームレス地質図に記載の岩相境界（スライド4ページ）と一致していた。

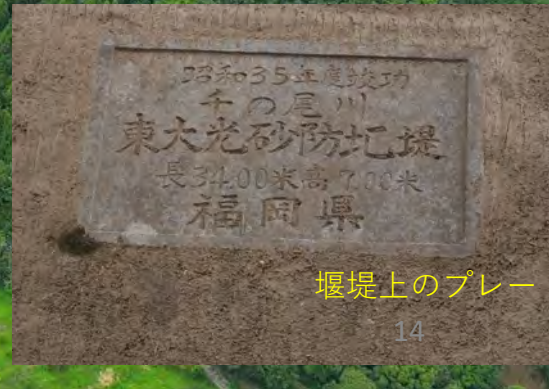
堰堤上のプレート

田主丸町竹野では、千の尾川に沿って土石流が発生した。千の尾川には「昭和35年度竣工」とある砂防ダムがあり、土石流はその砂防ダムを越えて下流に到達した。

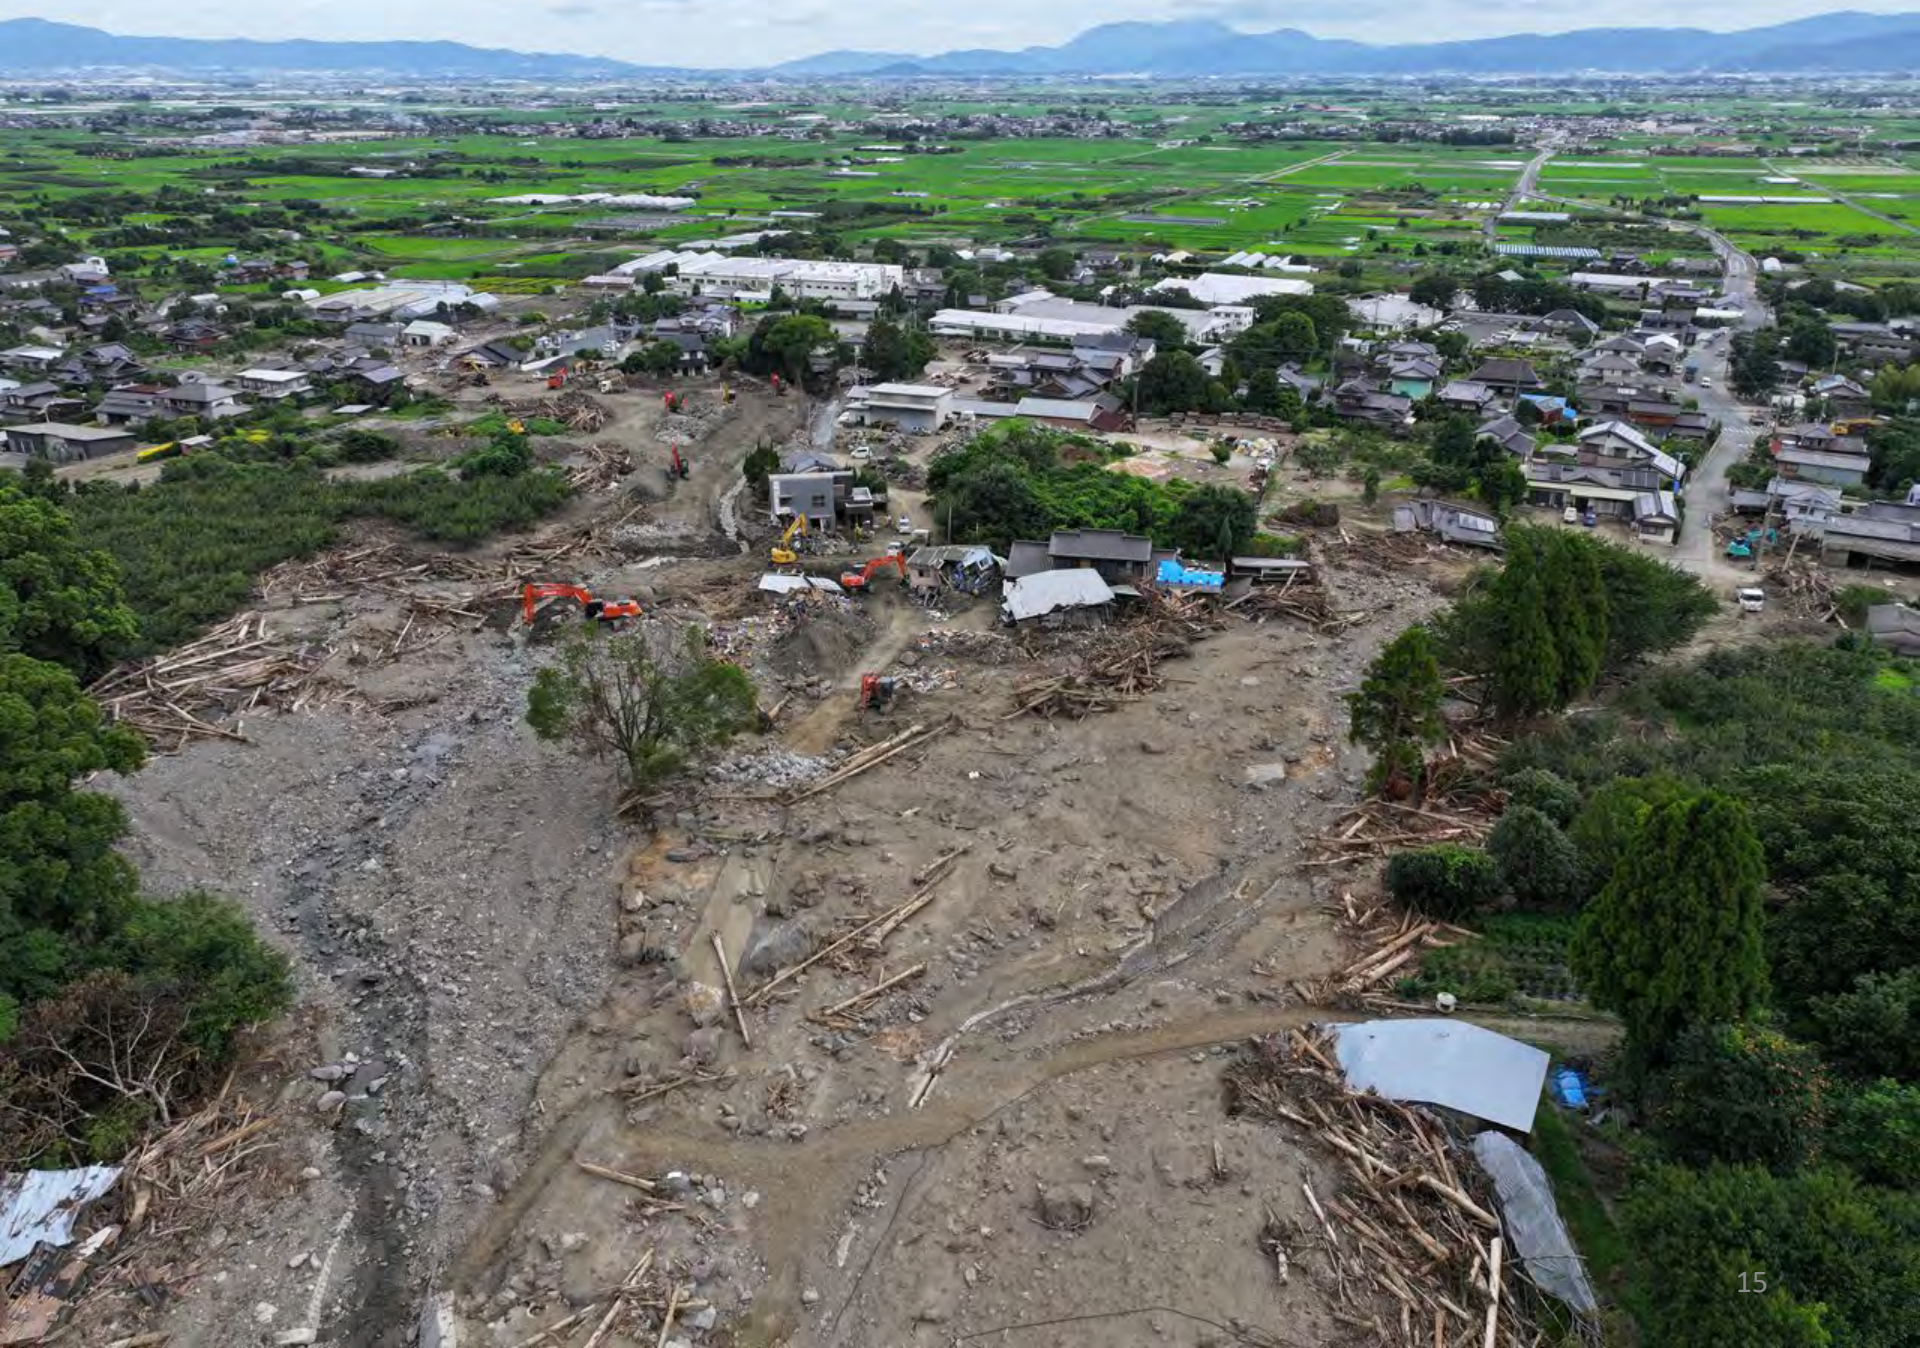
②田主丸町竹野の土石流の下流方向の空撮

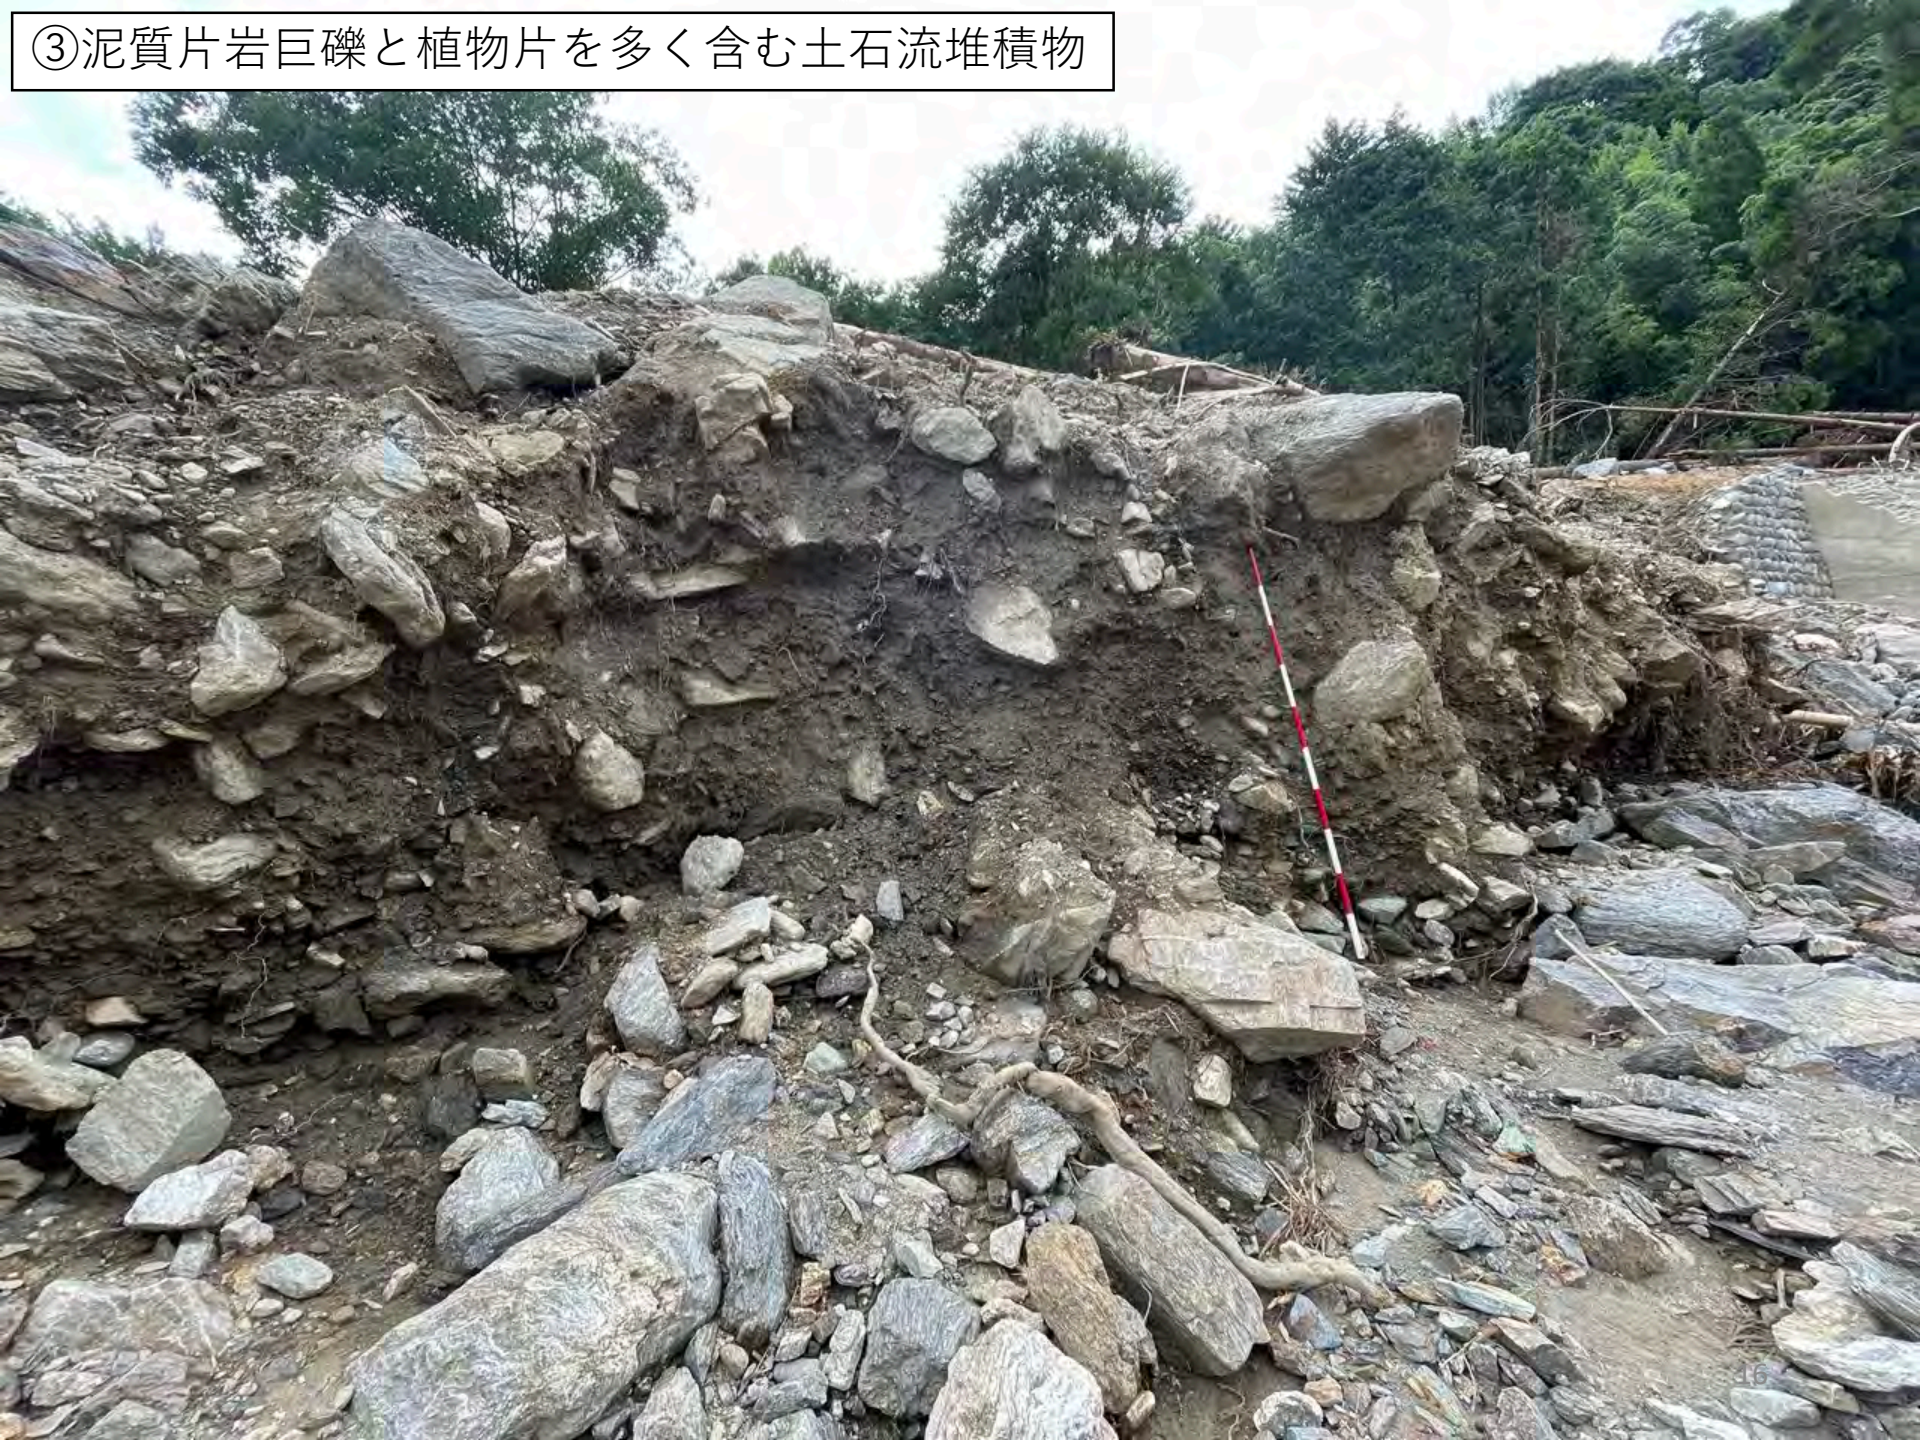
③泥質片岩巨礫と植物片を多く含む土石流堆積物
