唐津市浜玉町平原および 久留米市田主丸町竹野の 斜面災害調査（速報）

京都大学防災研究所・斜面未災学研究センター
山崎新太郎・王功輝

7月30日と31日にわたり、佐賀県唐津市浜玉町平原、福岡県久留米市田主丸町竹野の2カ所の土石流災害地で調査を行った。

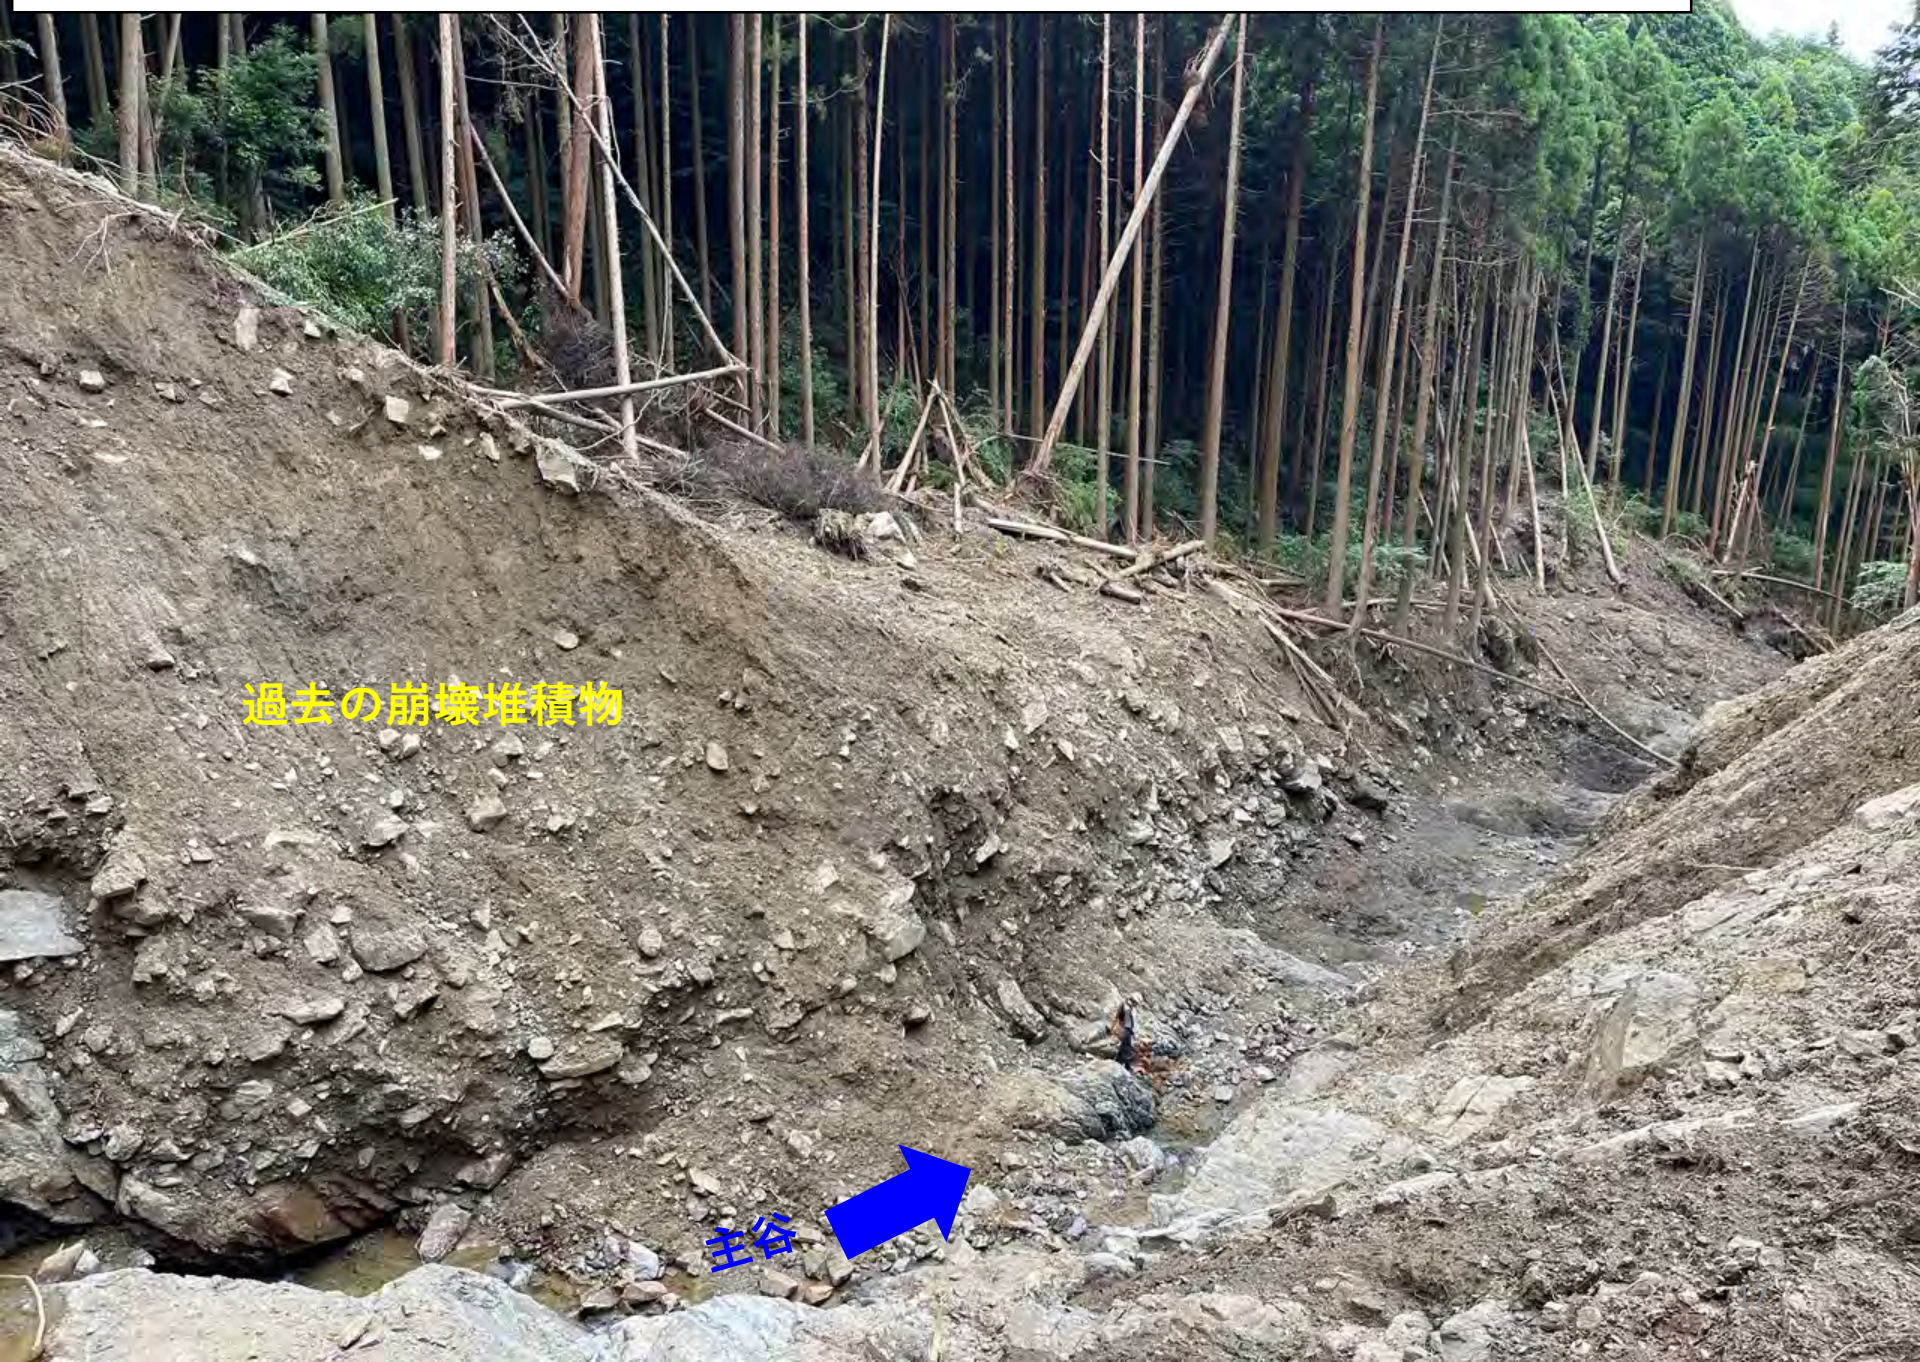
④過去の崩壊堆積物（左岸）を今回の土石流が侵食したと思われる箇所。

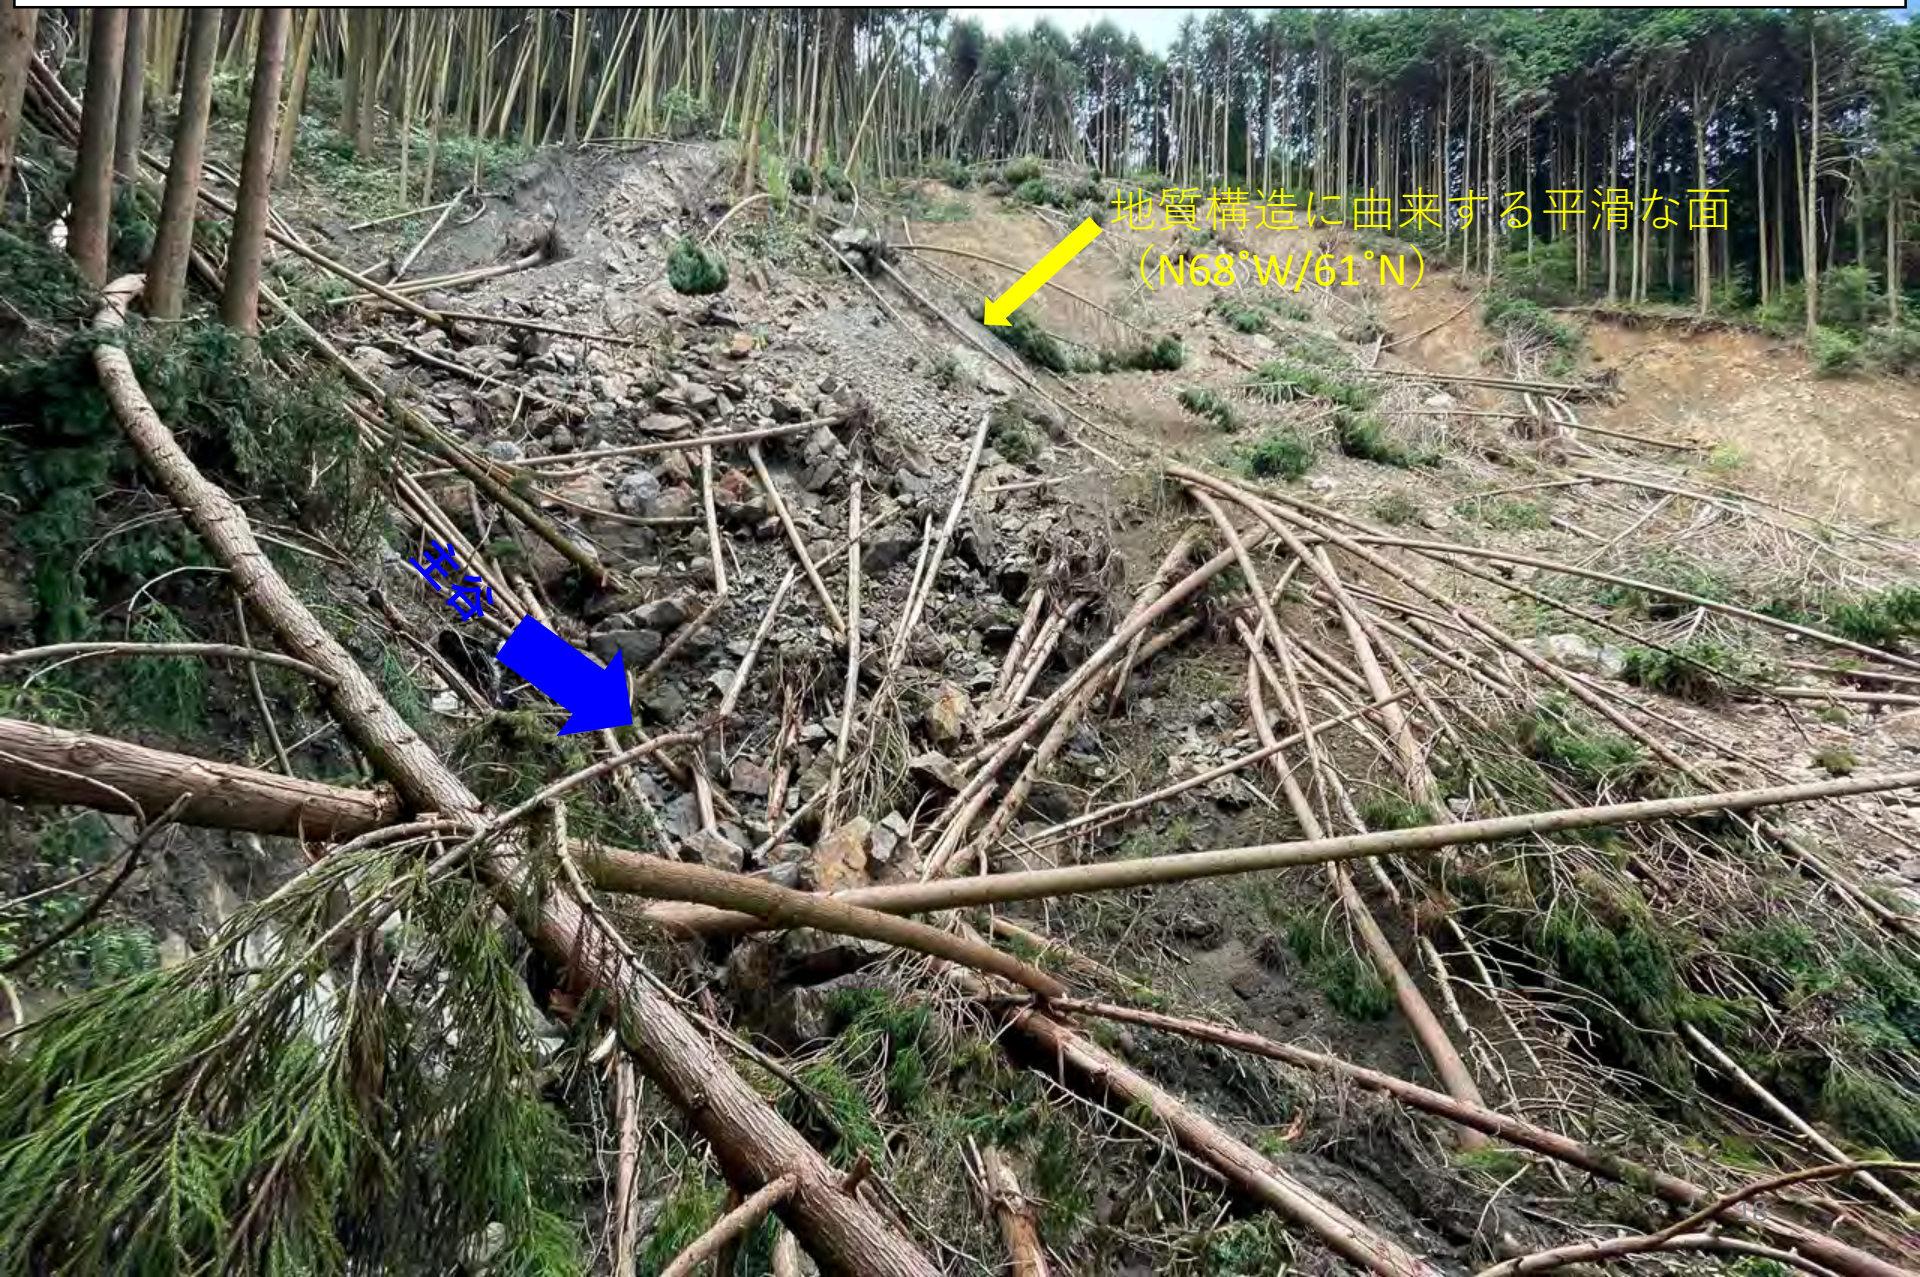
⑤土石流の発生溪流沿いの深層崩壊。崩壊源には地質構造に由来すると思われる面が露出する。土石流が通過したと思われる主谷はこの崩壊起源の堆積物と倒木で覆われており、土石流の発生後の侵食が深層崩壊を誘発した可能性がある。
