石川県内灘町周辺の 液状化現象と地すべり について

調査日：2024年1月10日

調査者：斜面未災学研究センター・山崎 新太郎

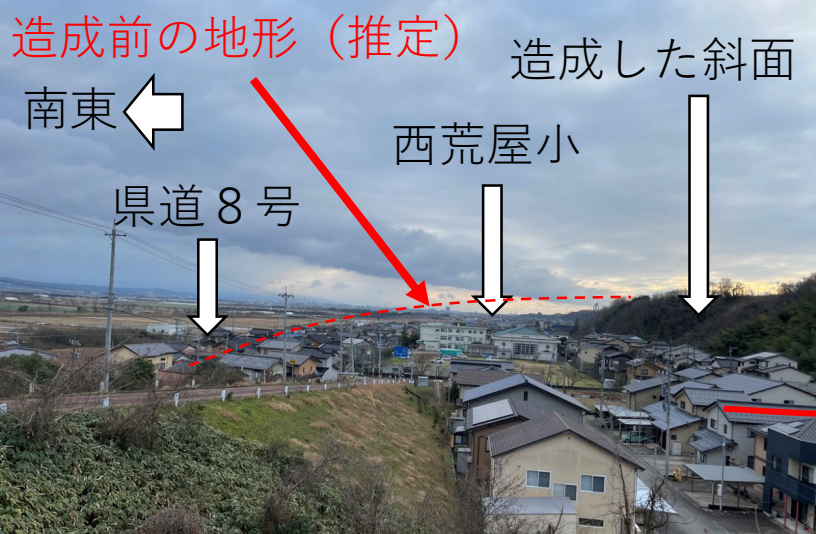
西荒屋小学校付近を北から撮影

上に図示した県道8号沿いの特に北西側（造成斜面側）付近に噴砂・不同沈下など液状化災害を示す特徴が認められた。

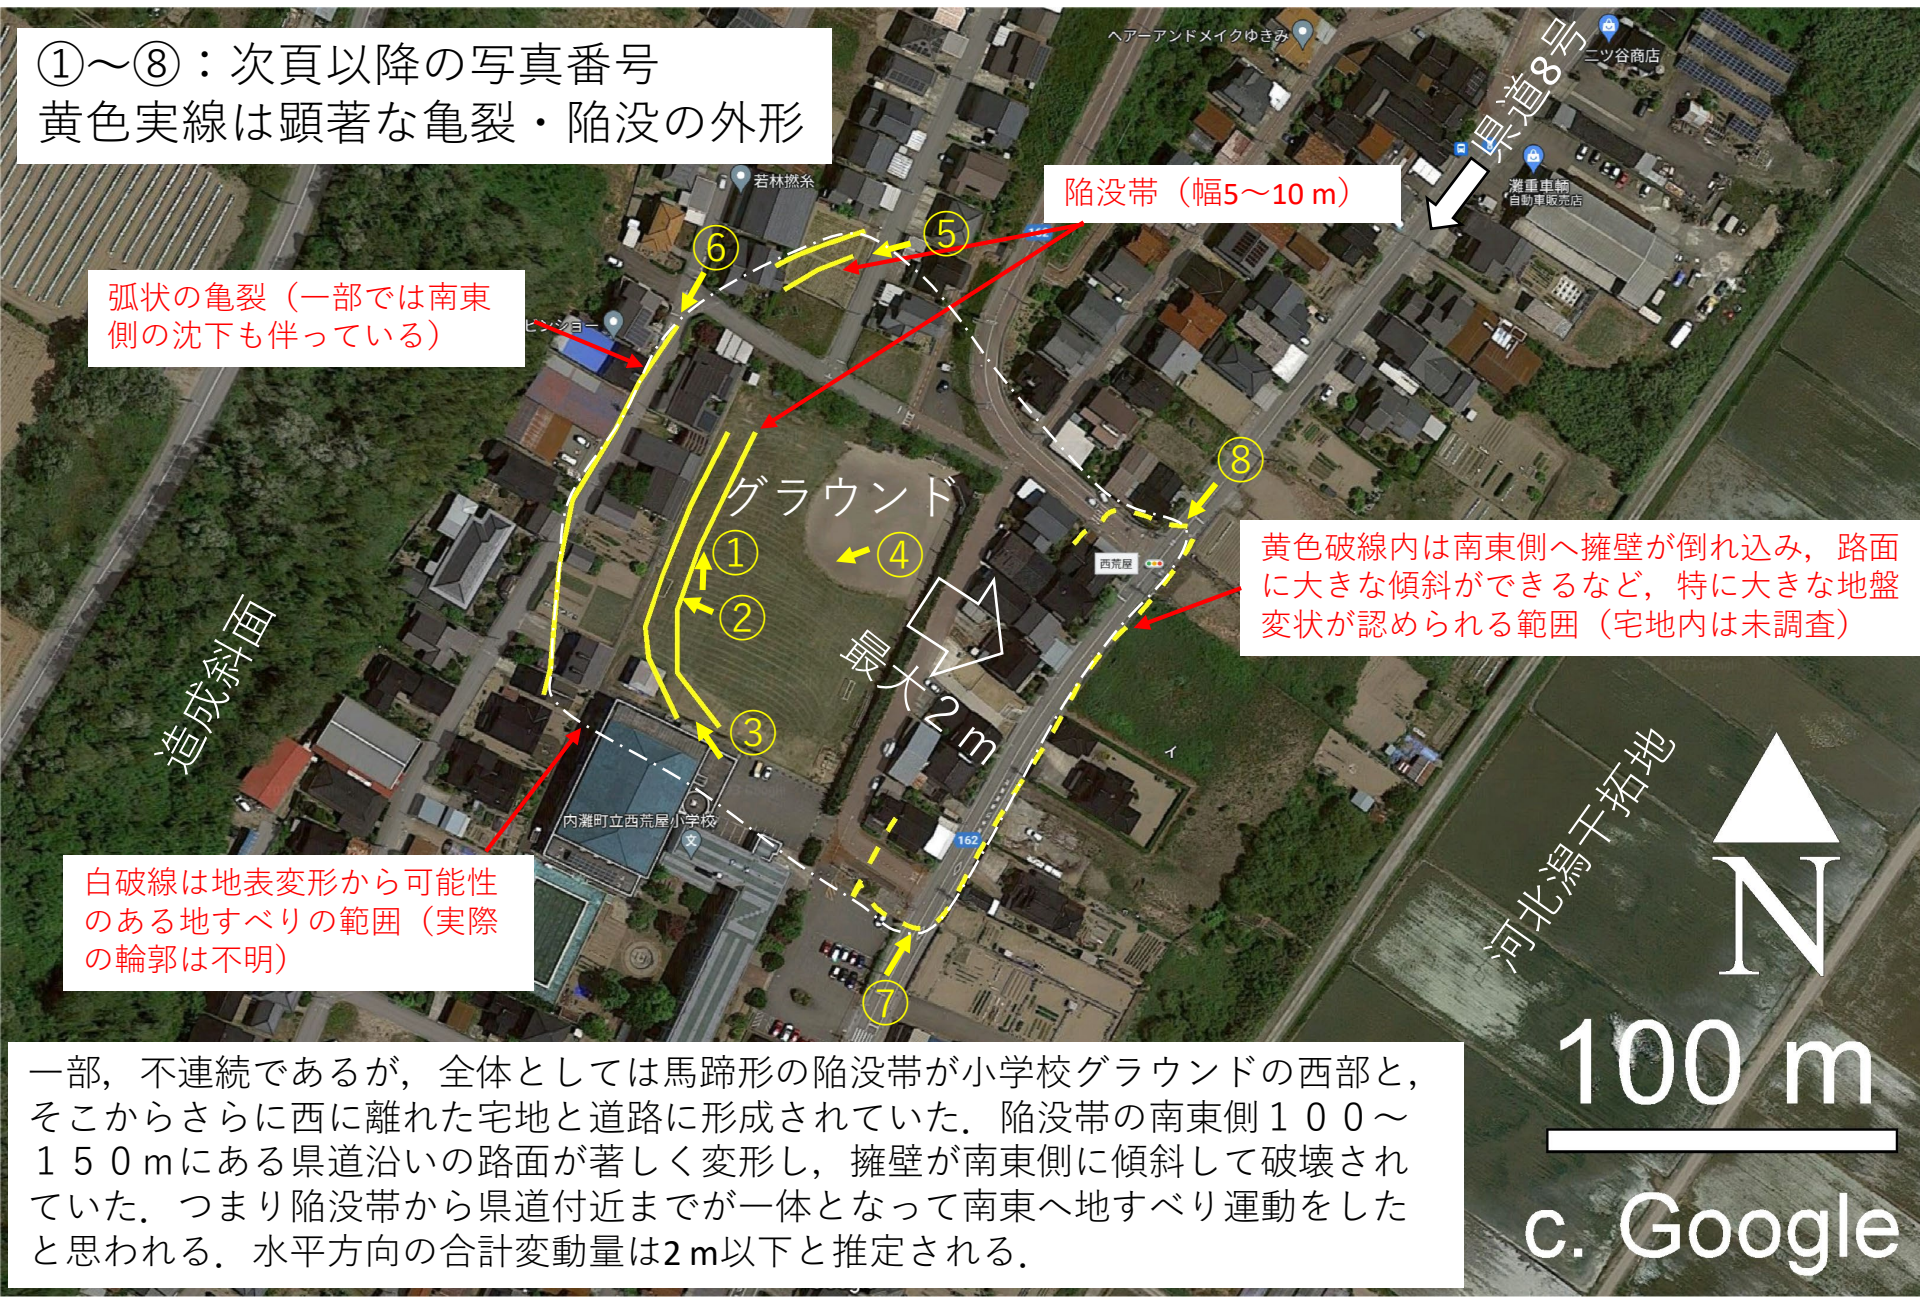
西荒屋小学校付近に認められた地すべり地形

弧状の亀裂（一部では南東側の沈下も伴っている）

陥没帯（幅5～10 m）

黄色破線内は南東側へ擁壁が倒れ込み、路面に大きな傾斜ができるなど、特に大きな地盤変状が認められる範囲（宅地内は未調査）

白破線は地表変形から可能性のある地すべりの範囲（実際の輪郭は不明）

一部、不連続であるが、全体としては馬蹄形の陥没帯が小学校グラウンドの西部と、そこからさらに西に離れた宅地と道路に形成されていた。陥没帯の南東側100～150 mにある県道沿いの路面が著しく変形し、擁壁が南東側に傾斜して破壊されていた。つまり陥没帯から県道付近までが一体となって南東へ地すべり運動をしたと思われる。水平方向の合計変動量は2 m以下と推定される。

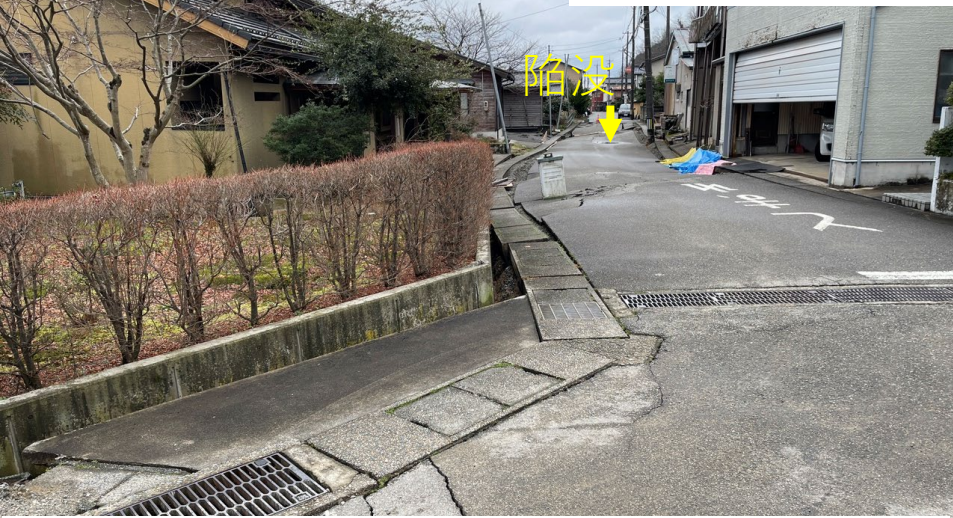
⑤：グラウンドの西側，家屋・道路付近の陥没帯．陥没のみならず路面とその境界付近に開口が形成されている．

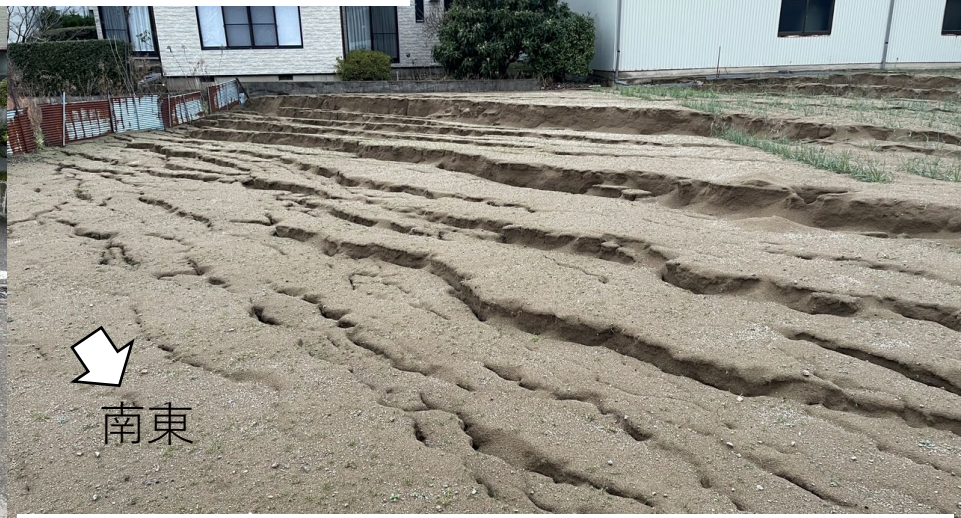
⑥：グラウンド北側の陥没帯．複数の正断層が形成され，一部は半地溝状となって，傾動地塊の頂部が北へ傾斜する．

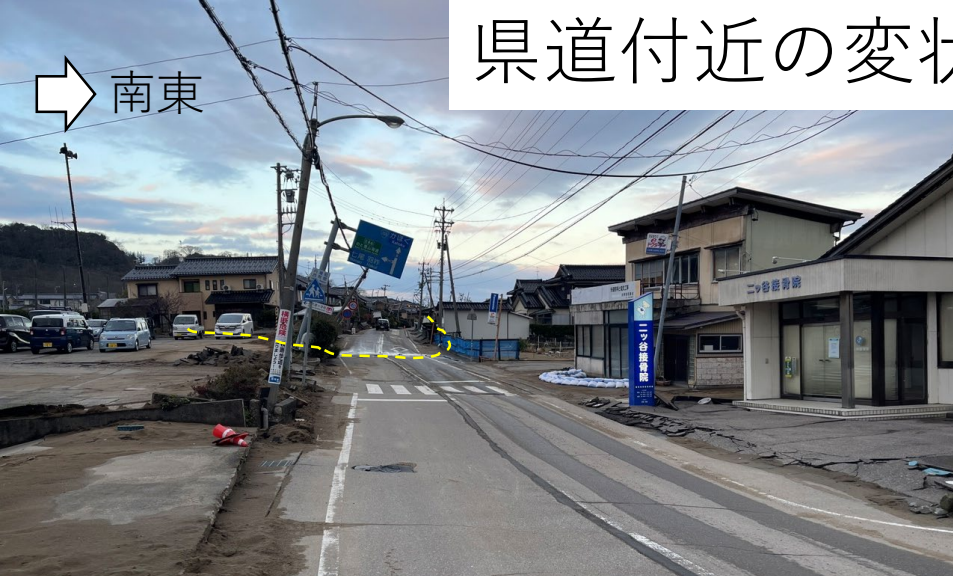
⑦：県道8号を南西から北東へ見た写真．黄色破線で示した部分より北側の路面がその南に比べて大きく高くなっている（ここでの黄色破線は前々頁航空写真の黄色破線と一致している）．

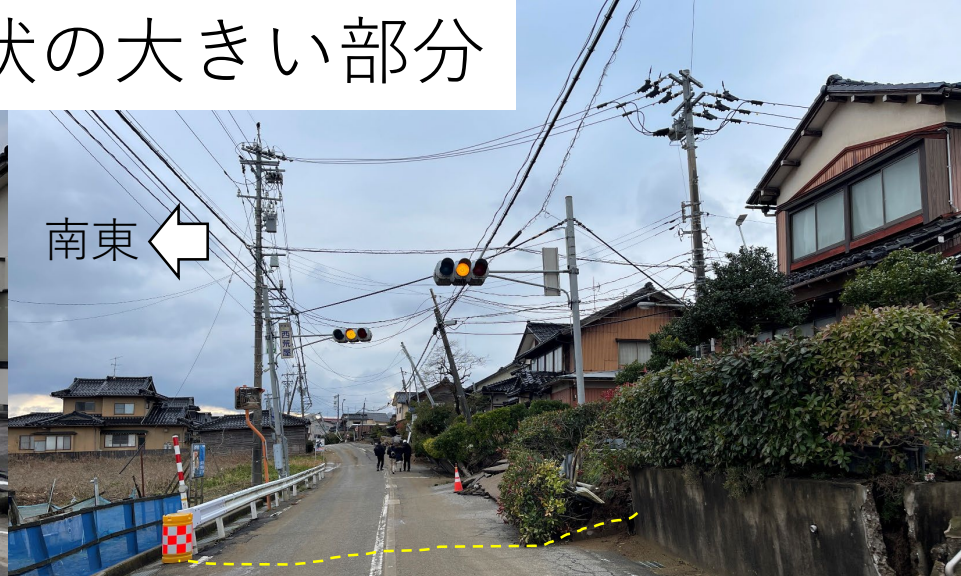
⑧：県道8号を北東から南西へ見た写真．黄色破線で示した部分より南西側（写真奥側）の路面や，宅地沿いの擁壁が大きく傾斜し，破壊されている．
