京都大学防災研究所斜面災害研究センター 土井一生

1. 調査概要

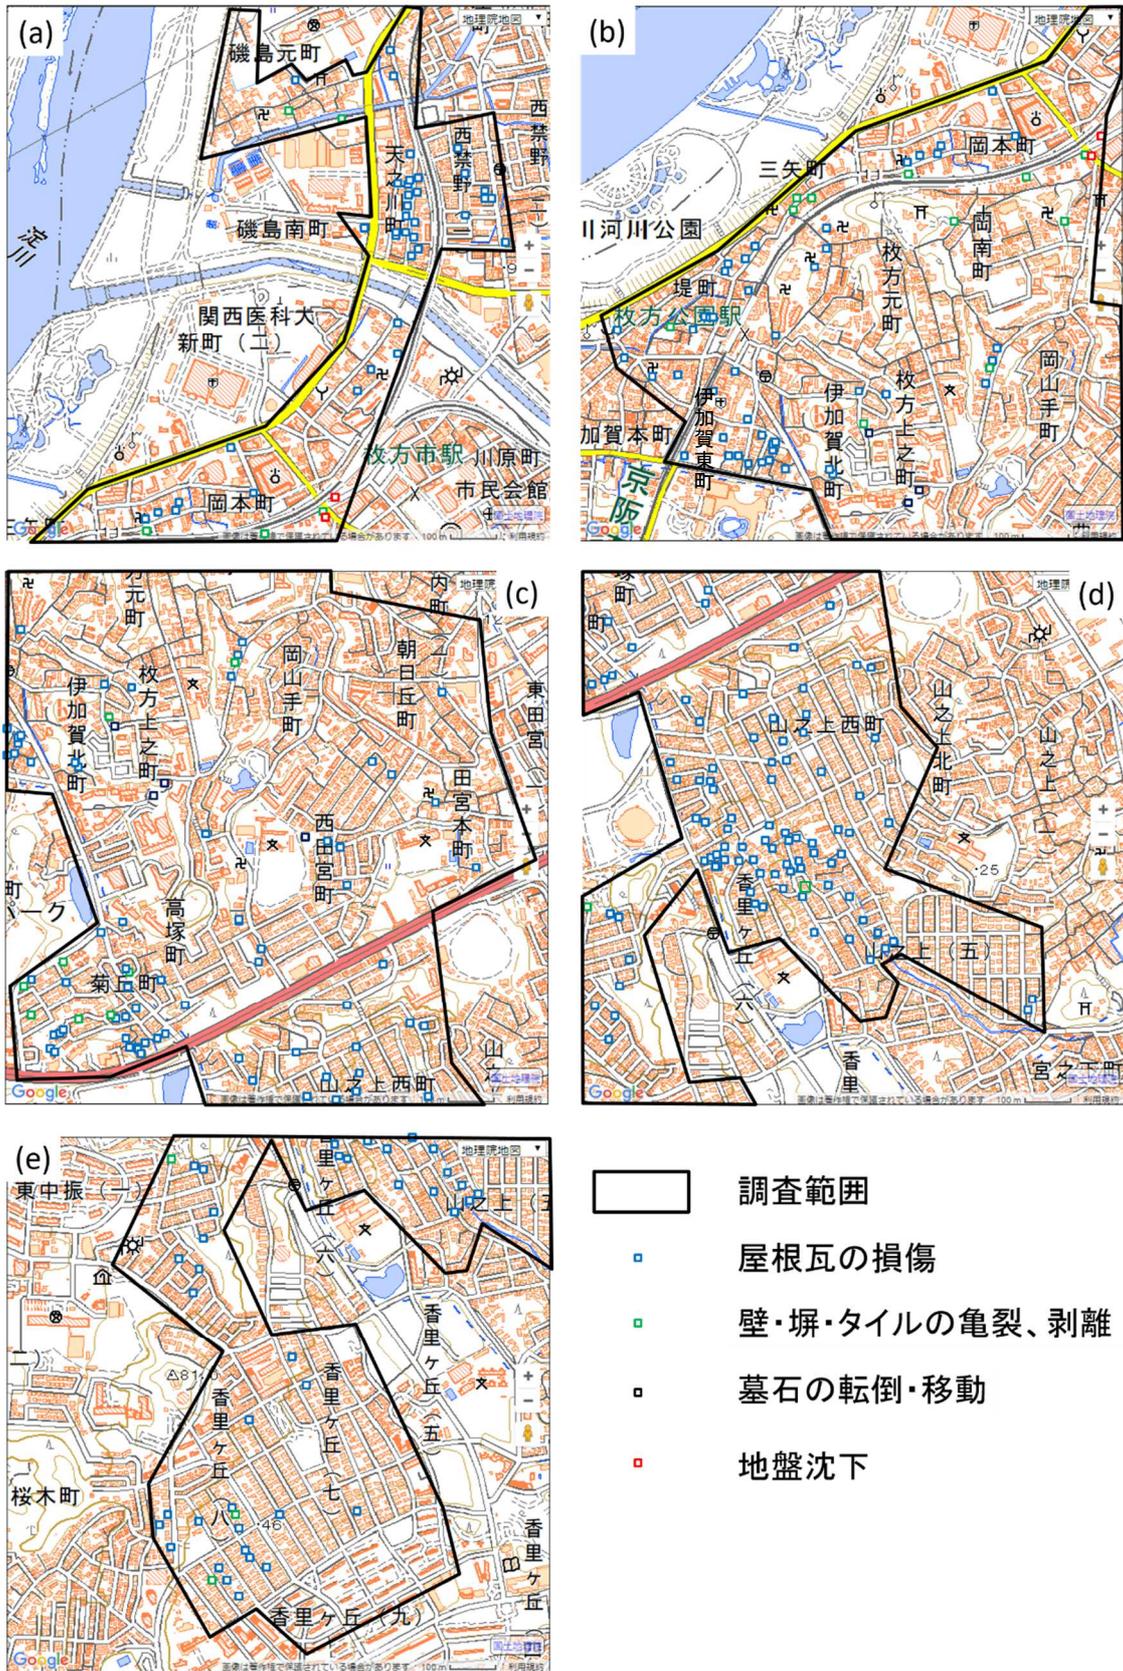
図2に記録した住家の被害等を示す。被害は主に、築年数の高い住家の瓦屋根に集中していた。213件の瓦の被害に加え、住家の壁に生じた亀裂や墓石の転倒が確認された。被害がまとまって確認された箇所は、天之川町の京阪電車線路沿い（図2a）、京阪枚方公園

駅南東側の伊加賀東町（図2b）、菊丘町の国道1号線より北側（図2c）、山之上（図2d）であった。また、香里ヶ丘においても若干の被害が観察された

（図2e）。以下では、宅地開発が進む前の明治時代の地形図と記録された被害を比較し（図3）、その分布の特徴を探る。

図2：調査結果。各図の範囲は図1の緑枠で示す。

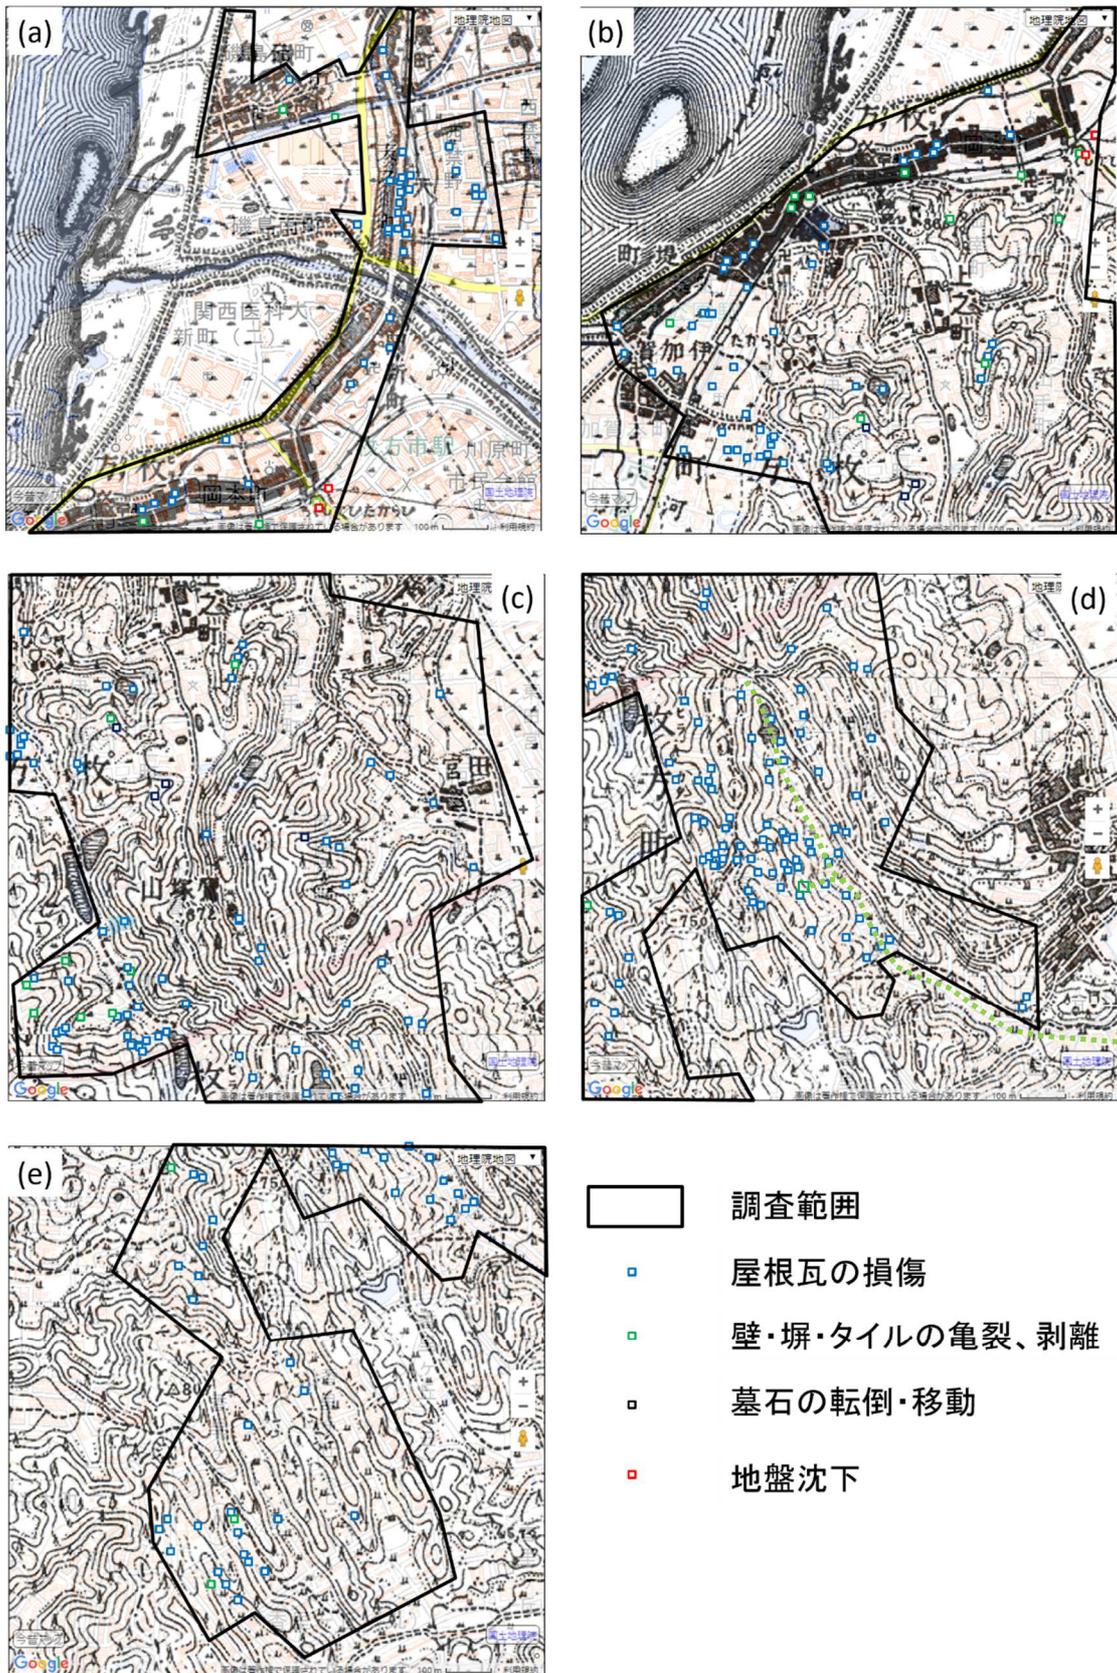
図3：調査結果と明治時代の地形図との比較。

京阪枚方公園駅とひらかたパークとの間の領域においては、被害を受けた住家が多数存在した。この領域は淀川の氾濫平野よりは少し標高が高くなっており、南東（菊丘町方面）から流れる谷の出口にあたることから、扇状地に相当すると考えられる（図3b）。また、「治水地形分類図」によれば、同地域の東側半分程度は盛土地・埋立地であるとされる。

この領域は多くの住家への被害が見られた（写真4）が、国道1号線に近い南側で特に被害が目立った。明治時代の地形図と重ねたところ、この領域は奥行きに比べ幅が比較的広い谷地形となっており、被害の多くは谷の側壁や谷頭の傾斜が大ききなところと対応した（図3c）。

3. 1～3. 3で取り上げた領域以外にも、調査範囲には幅が50 m から100 m 以内の細長い谷地形が多数見られる。被害が認められた住家が主にこれらの谷の中または側壁に位置した一方で、台地上にはほぼ認められなかった（図3c～3e）。

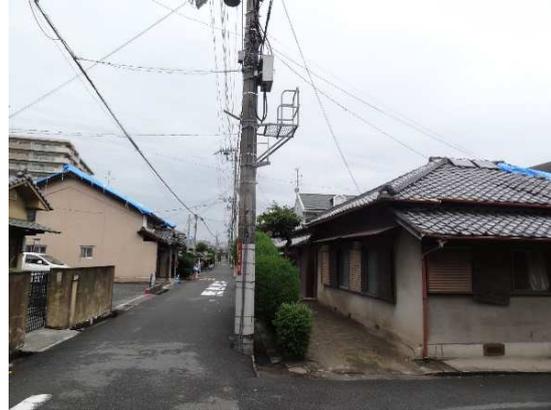
天之川町においては旧京街道沿いに被害のある住家が集中した（図3a、写真1）。京阪電車の線路を挟んで東側に隣接する西禁野一丁目においては、天之川町内と同程度の年代の住家が存在するものの、屋根瓦に損傷が見られる住家は少なかった。また、天之川町内の最も西側の住家においても被害を受けた住宅は中央部に比べ少なかった。旧京街道が通っていた場所は周囲より約1mほど高い微高地となっており（写真2）、街道直下の地盤が影響を与えた可能性が考えられる。なお、旧京街道沿いの被害は、京阪枚方市駅から枚方公園駅にかけての領域でも散見された。

写真1：天之川町における住家の被害。

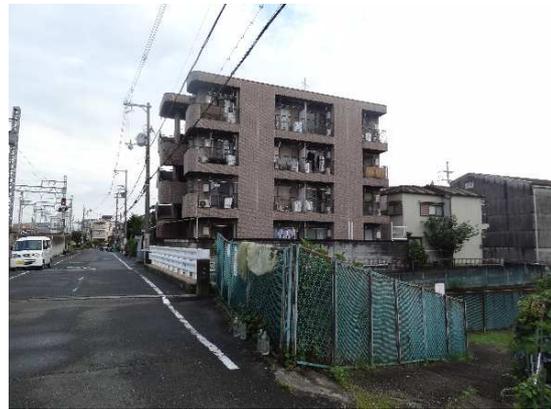
写真2：旧京街道が通る微高地。

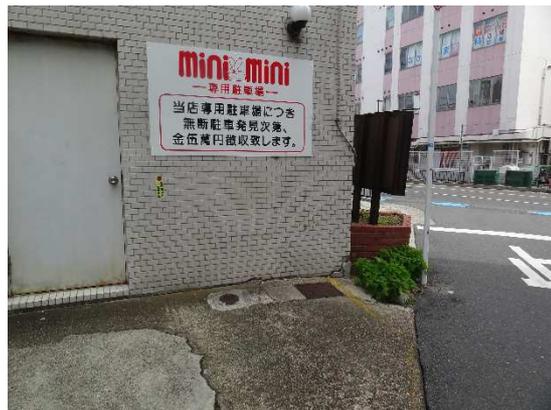
京阪枚方市駅周辺（岡本町）においては、地盤沈下（写真3）や建物側壁のタイルのはがれなどが見られた。この領域は淀川ないし天野川の氾濫平野にあたる。

写真3：枚方市駅周辺の地盤沈下のようす。

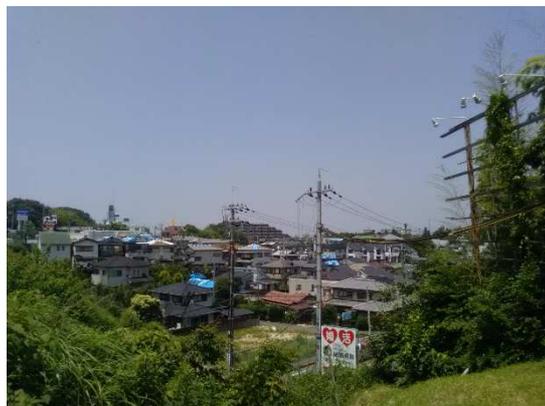
写真4：菊丘町における住家の被害。

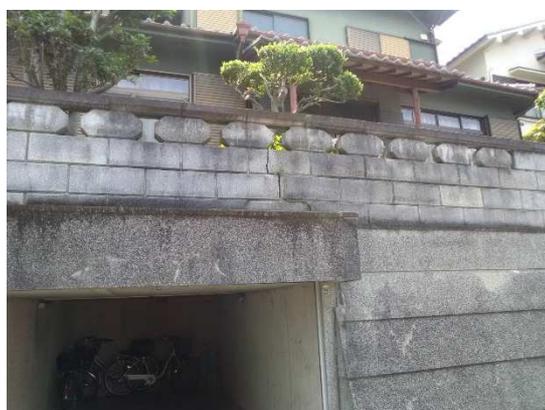
主に山之上五丁目内を縦断する川（図3の黄緑点線）沿いに被害が集中した。この谷は両岸で非対称な傾斜を持ち、緩傾斜の右岸側に多くの住宅が建てられている。また、明治時代の地形図によれば、右岸側には0次谷、1次谷の谷地形が見られる。被害はメインの川の谷頭周辺や、右岸側の0字谷、1字谷の側部に多く見られた。中でも、一部は支流として現在も流路が残されており（図3d）、流路の頭のすぐ崖上の住宅においては、ブロック塀および擁壁に大きな開口亀裂が生じていた（写真5）。地震時の地下水の挙動を理解する必要がある。

写真5：山之上五丁目におけるブロック塀・擁壁の被害。

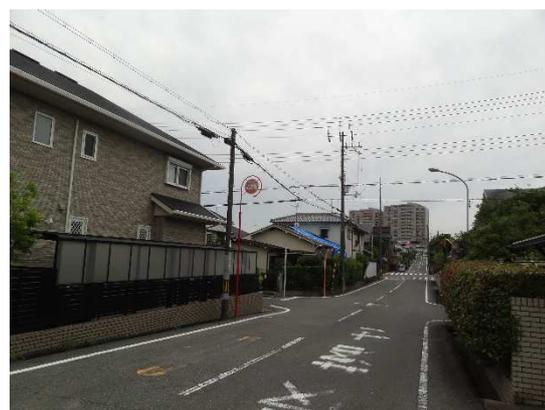
この領域は昭和40年代に開発が進んだ住宅地であり、地震に伴って20件弱の被害が観察された。明治時代の地形図（図3e）によると、北北西から南南東方向に何本かの尾根と谷が平行に走っており、「土地条件図」「治水地形分類図」によると、その後、に多少切土、盛土されたものの、現在の住宅地においてもその地形をたどることができる（写真6）。住家の被害はこの谷筋に沿

写真6：香里ヶ丘7丁目・8丁目の地形。住宅地内を西向き（谷筋・尾根筋をまたぐ方向）に眺めた。

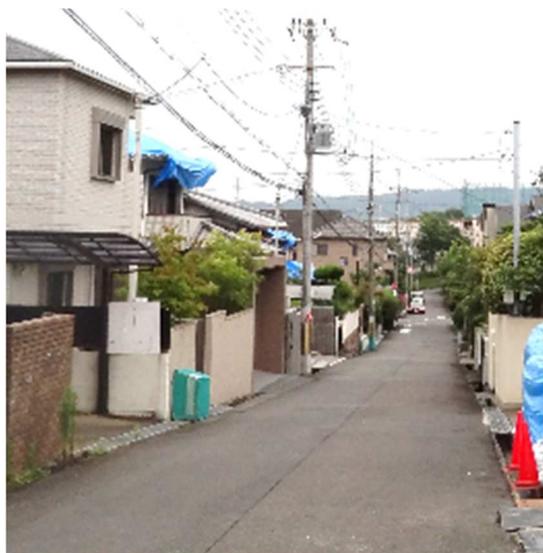
って認められ（写真7）、尾根部にはほとんど見られなかった（写真8）。また、谷頭にある擁壁の排水パイプ（および、擁壁のつなぎ目）からは多量の排水があり（写真9）、地下水の環境を把握することが重要であると考えられる。

写真7：旧谷筋に相当する道路に沿うの被害の様子。

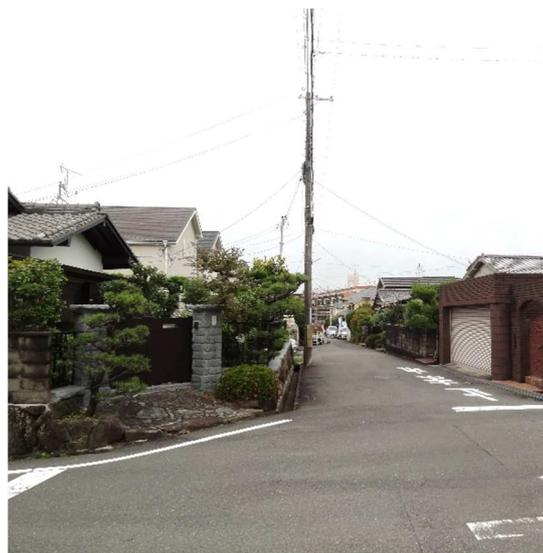
写真8：旧尾根筋に相当する道路に沿う住家の様子。

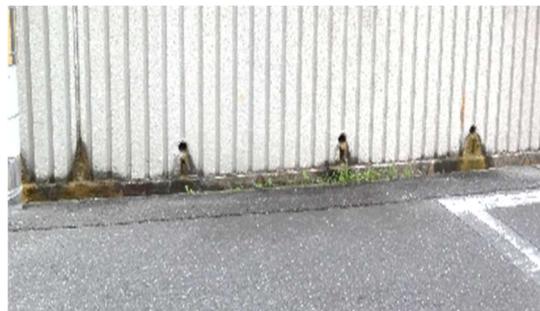
写真9：谷頭に位置する擁壁のパイプからの排水。擁壁の継ぎ目からも水が出ている。
