2018年7月18日

神戸市灘区篠原台における土石流災害

釜井俊孝（京大防災研）
地すべり学会関西支部
西日本豪雨災害調査団

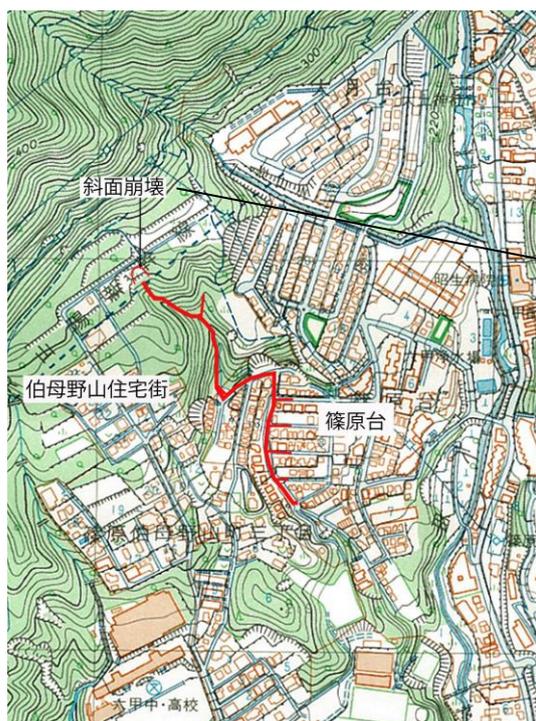
7月6日の豪雨によって、神戸市灘区篠原台の住宅地を土石流が流下した（図1）。土石流堆積物は、通常の土石流に比べて巨大な礫が少なく砂分が多かった。そのため、人的被害は無かったが、多くの住宅に土砂が流入すると共に、団地内の主要道路を流下し、広い範囲で堆積物を残したため、生活に重大な支障をもたらした（写真1、写真2）。

図1 平面図（1/1万地形図「摩耶山」部分）。赤線の分が土石流流。

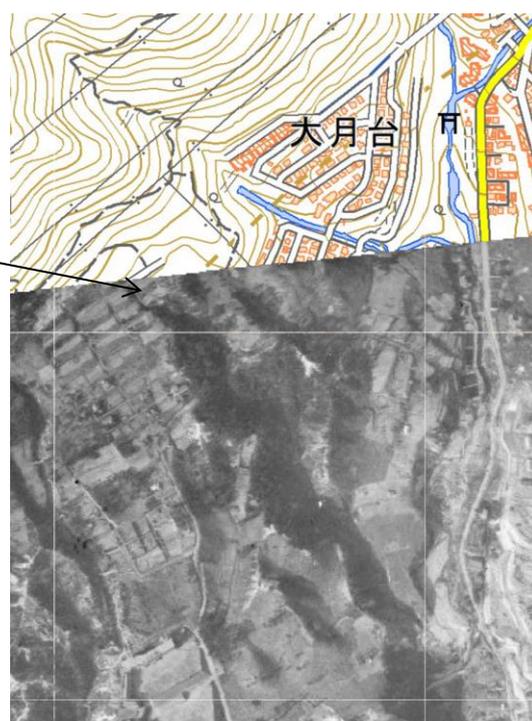
図2 1945-1950年の状況（地理院地図）。崩壊箇所が古い造成地であることがわかる。

篠原台の上流には、古い宅地造成地（伯母野山住宅街の一部）があり、土石流はその造成地の斜面崩壊から始まっている（図1、図2）。伯母野山住宅街は、高位段丘面（平坦面）上に広がる宅地造成地であった。崩壊は、幅約33m、長さ約30mで、滑落崖の高さは約13mである。崩壊面には、大阪層群上部に対比される高位段丘堆積物が露出している。また、最上部の約1mは人工の盛土からなる。段丘堆積物は、砂分の多い砂礫層と砂層の互層でわずかに成層構造が認められる（写真3）。礫は最大径30cm程度の角礫が多い。マトリックスは、やや締まった粗粒砂である。この様に崩壊源の地層が砂勝ちの砂礫層であったことが土

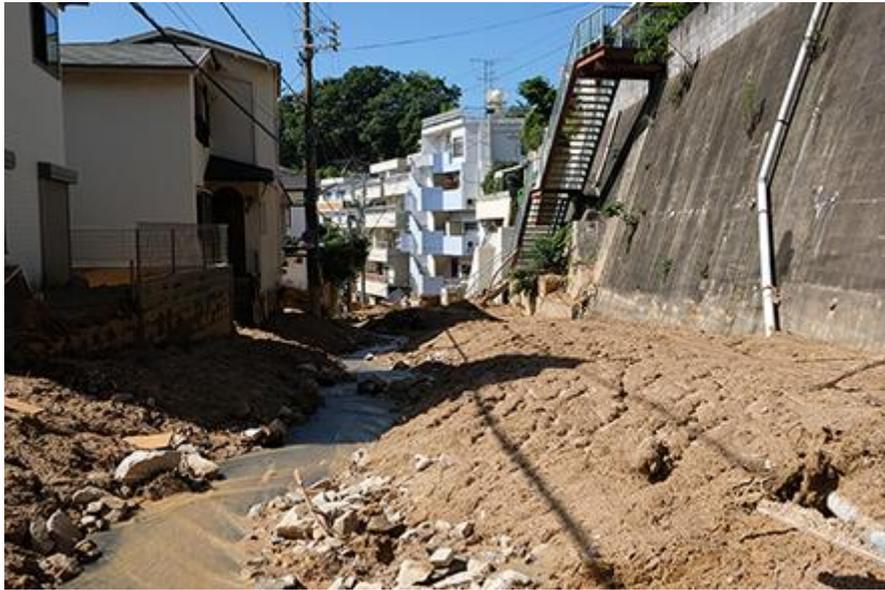
写真1
旧谷筋の道路
を流れた土石
流

篠原台の造成は、1960年代後半から始まった。戦前とは異なり、機械力によって花崗岩の尾根を削り取り、谷を埋める手法である。今回の土石流はこの時埋められた谷筋に沿って流れた。この部分に幅1.5m程度の排水路が設けられており、周囲よりもやや低かったためである。しかし、この排水路はすぐに土砂で埋まったため、あふれた土砂が周辺に被害をもたらした。

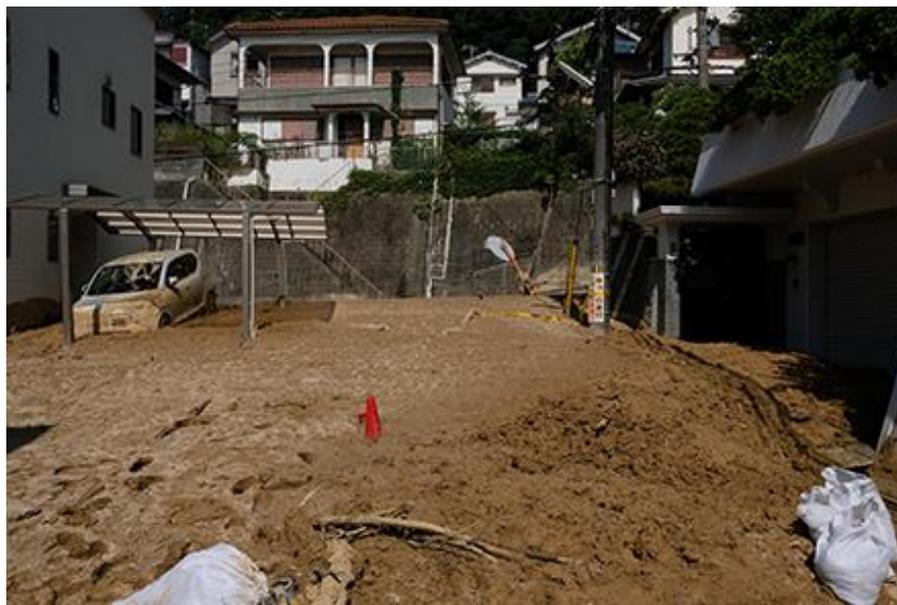
写真2
旧谷筋に直
交する道路
を遡った土
石流

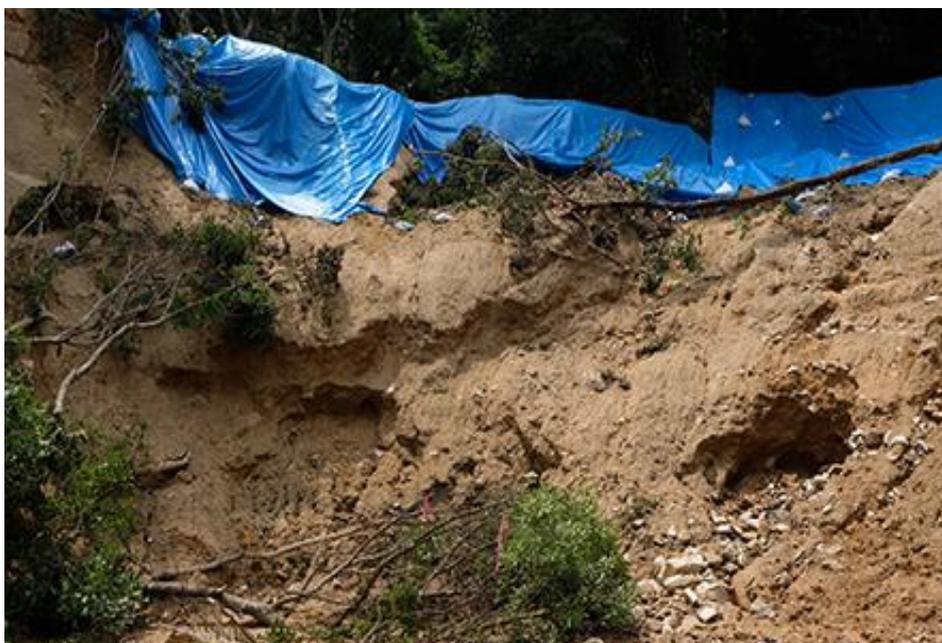
石流の性質に大きく影響を及ぼしたと考えられる。

写真 3 土石流源頭部の崩壊。弱く成層した高位段丘堆積物と下部の巨大な地下水噴出孔。

滑落崖の下部に直径 1m に及ぶ、巨大な地下水噴出孔（パイプ）が発達している。また、直径数cm の小規模な噴出孔が成層構造に沿って多数形成されている。このことは、崩壊当時、段丘堆積物中を流下する地下水の水圧（間隙水圧）が著しく高まっていたことを示している。

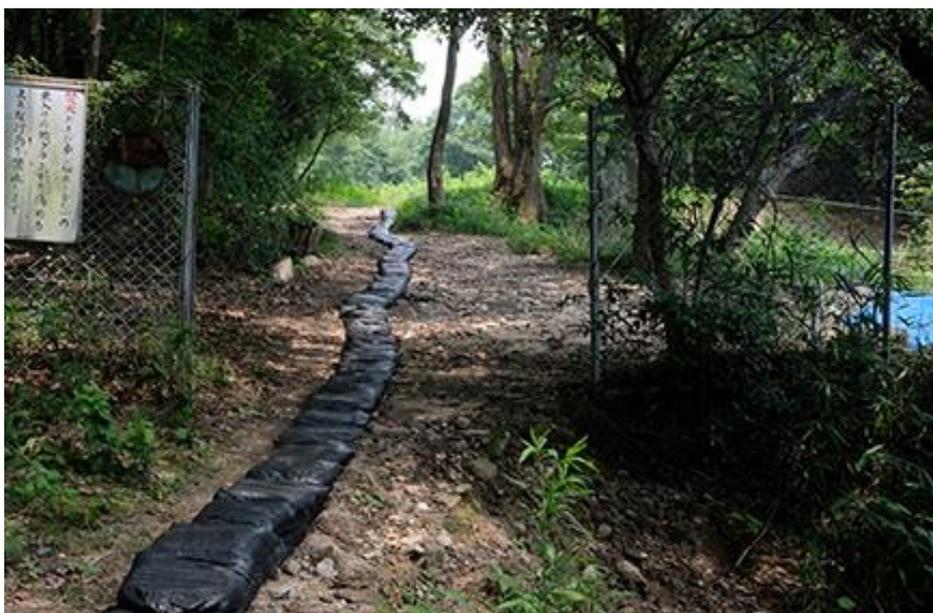
写真 4
崩壊背後の平坦地と散乱する礫（地表水の流下跡）

崩壊後、背後の平坦地（造成地）の地表面には、多くの礫が散乱していた（写真4）。これらは、多量の地表水とともに平坦地背後の山地斜面からもたらされたものである。これらの礫を運んだ多量の地表水は、崩壊背後の平坦地で地下浸透し、地下水の水圧を押し上げる原因の一つになったと考えられる。

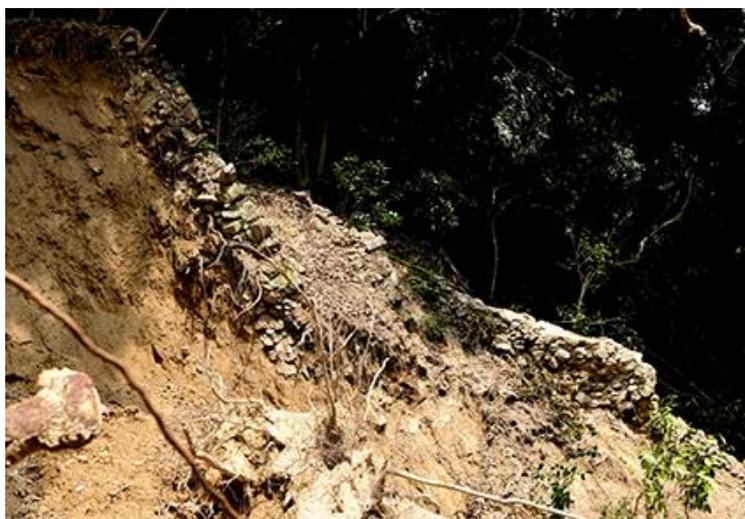
都市神戸にとって、水害の危険が少ない高位平坦面は貴重な宅地開発の場所であった。そのため、早くから開発が進み、芦屋の六麓荘や岡本のヘルマンハイツの様な高級住宅街が形成された。伯母野山住宅街もそうした戦前の宅地造成地の一つで、昭和7年には神戸の新聞社の企画によって、神戸八景の一つに選ばれている。しかし戦後、伯母野山住宅街の縁辺部にあった今回の崩壊地を含む一帯は、山際の空き地となり、一部がグランド等に利用されながら現在に至っている。崩壊地の末端には、古い土砂止めと堰堤（おそらく、私設）があったが、今回の崩壊で破壊された。これらの構造物は、おそらく造成時に設置されたものと思われる（写真5）。崩壊した谷頭は、もともと斜面安定の問題を抱えていたのかも知れない。

写真5 崩壊末端部に位置する土砂止めの残骸。わずかなセメントで固めただけの構造物だった。
