平成 30 年 7 月豪雨災害における愛媛県今治市伯方・大島地域および宇和島市吉田地域における斜面災害の調査速報

京都大学防災研究所 斜面災害研究センター附属徳島地すべり観測所  
山崎 新太郎

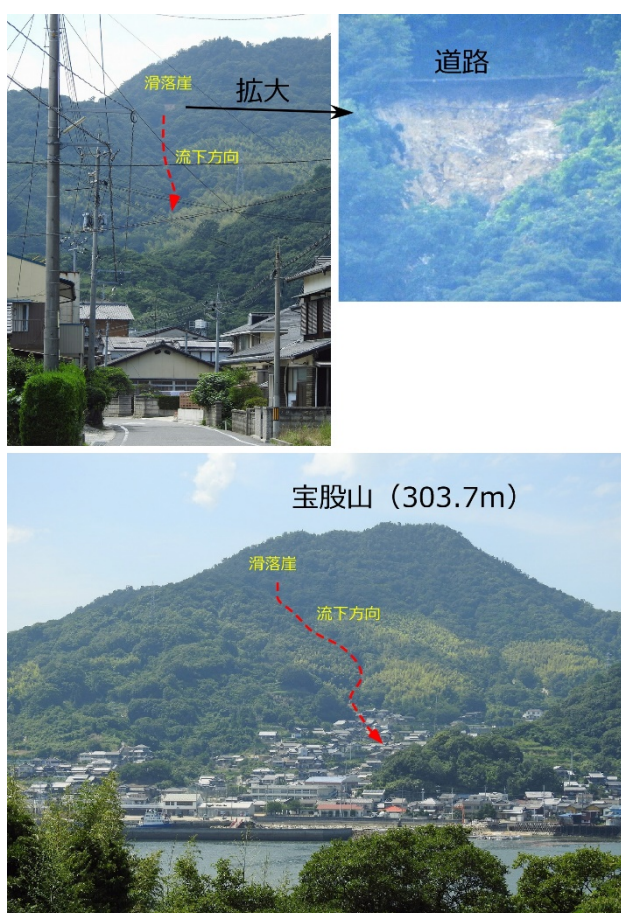
第3図 有津の崩壊源と下方の崖錐

標高約 304 m の宝股山から南東方向に流れ出る溪流上部において崩壊および土石流が発生した。ただし、後述するように崩壊により生じた土石は下方の民家に到達せず、実際に民家を直撃したのは、水に富んだ洪水流であったと考えられる。筆者の調査では崩壊源に到達できなかったが、望遠観察によりその崩壊源が観察できた（第3図）。崩壊源の頭部には現在通行が困難となっている道路があり、幅数十メートル以上にわたって崩壊しているものと思われる。さらに、この沢の下方には崖錐が形成されていることから、ここでは繰り返し、土石流等が発生してきたものと思われる。

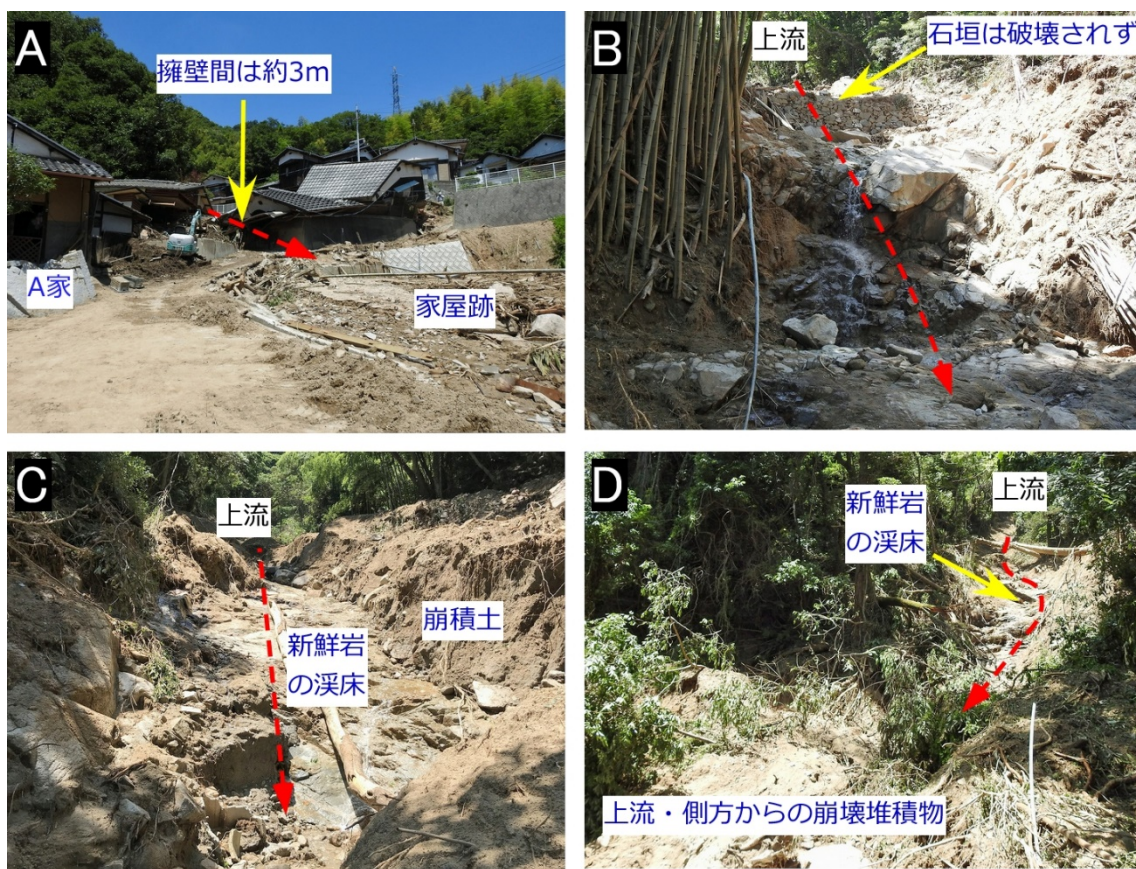
第5図 伯方町有津の溪流における状況

溪流の出口には民家があり、家屋の倒壊が認められる。直径1 mを超える岩塊が倒壊家屋の周辺にはわずかに観察できたが、岩塊の数は少なく、今回流下したものかどうかはわから

なかった。この倒壊・流失家屋からその下方にかけては薄く砂が堆積しているが、厚い岩屑・土砂の堆積は認められない。

筆者の調査中、A 写真撮影地点の A 家の住人より、発生状況を聞くことができた。それによると発生したのは7日午前7時ごろ、2回の「かなり早い流れ」を目撃したそうである。1度目よりも2度目の方が大きかったそうである。地点 A の写真中にあるように民家と民家の間には石積みとコンクリート製の擁壁があり、擁壁間の幅は約 3 m である。周辺への土砂の付着状態から、「流れ」はこの擁壁の間をその大部分が通過していると思われる。さらにこの流れは擁壁には大きな損傷を与えていない。以上の事実から、民家を襲った現象は「洪水流」であったと推定される。

ここでは溪流が急になる地点である。A 家の住人によると、溪流の上流では石垣が組まれて農作物の栽培がされていたそうで、農作物は失われていたが、特にこの下方部の石垣はほとんど損傷を受けていなかった。さらに土石の堆積はこの地点においてもほぼ無い。以上から、ここでも大きな侵食を伴わない、洪水流が通過したと考えられる。

ここでは風化した崩積土を溪流沿いに侵食した痕跡が認められる。侵食された堆積物は、溪床に接する底部を除いて、巨角礫等をほとんど含まない崩積土である。また、その堆積物中には井戸の跡も認められたことから、今回の災害以前からあったものである。ここでは侵食力を持った「流れ」が通過したものと思われ、この土砂は流下した洪水流に混入したものと思われる。

この地点では、地形図上では緩斜面になっているところであり、災害以前の崩積土の上に上流からの堆積物や、谷側方からの崩壊物質が堆積していた。ここより上流は踏査できていないが、この緩斜面上ではほぼ上流から土石流となった崩壊堆積物は停止したものと思われる。崩壊堆積物には植物を含んでいるものの細粒の土砂などの割合が多く、大礫以上の大きさの角礫等は少ない。崩壊源の物質も細粒であった可能性がある。

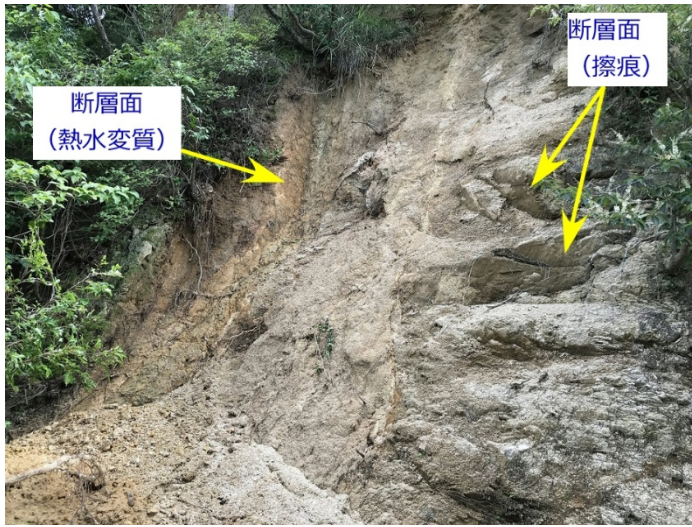
第 6 図 宝股山北側の崩壊地

筆者は、この溪流の上部および崩壊源を調査するために、自動車で宝股山への登山道路を上ったが、第 4 図の地形図上での宝股山北側の場所で崩壊により妨げられ、それより進むことはできなかった。この場所では、崩壊によって露出した面に、削痕を持つ複数の断層面と熱水変質した断層面が露出しており、全体的にマサ化が著しく、崩壊地に新たに露出した物質の強度も小さかった（第 6 図）。表層の風化が原因の表層崩壊とされがちな花崗岩類の崩壊地においても、このような地質構造に起因する崩壊が発生する可能性がある。

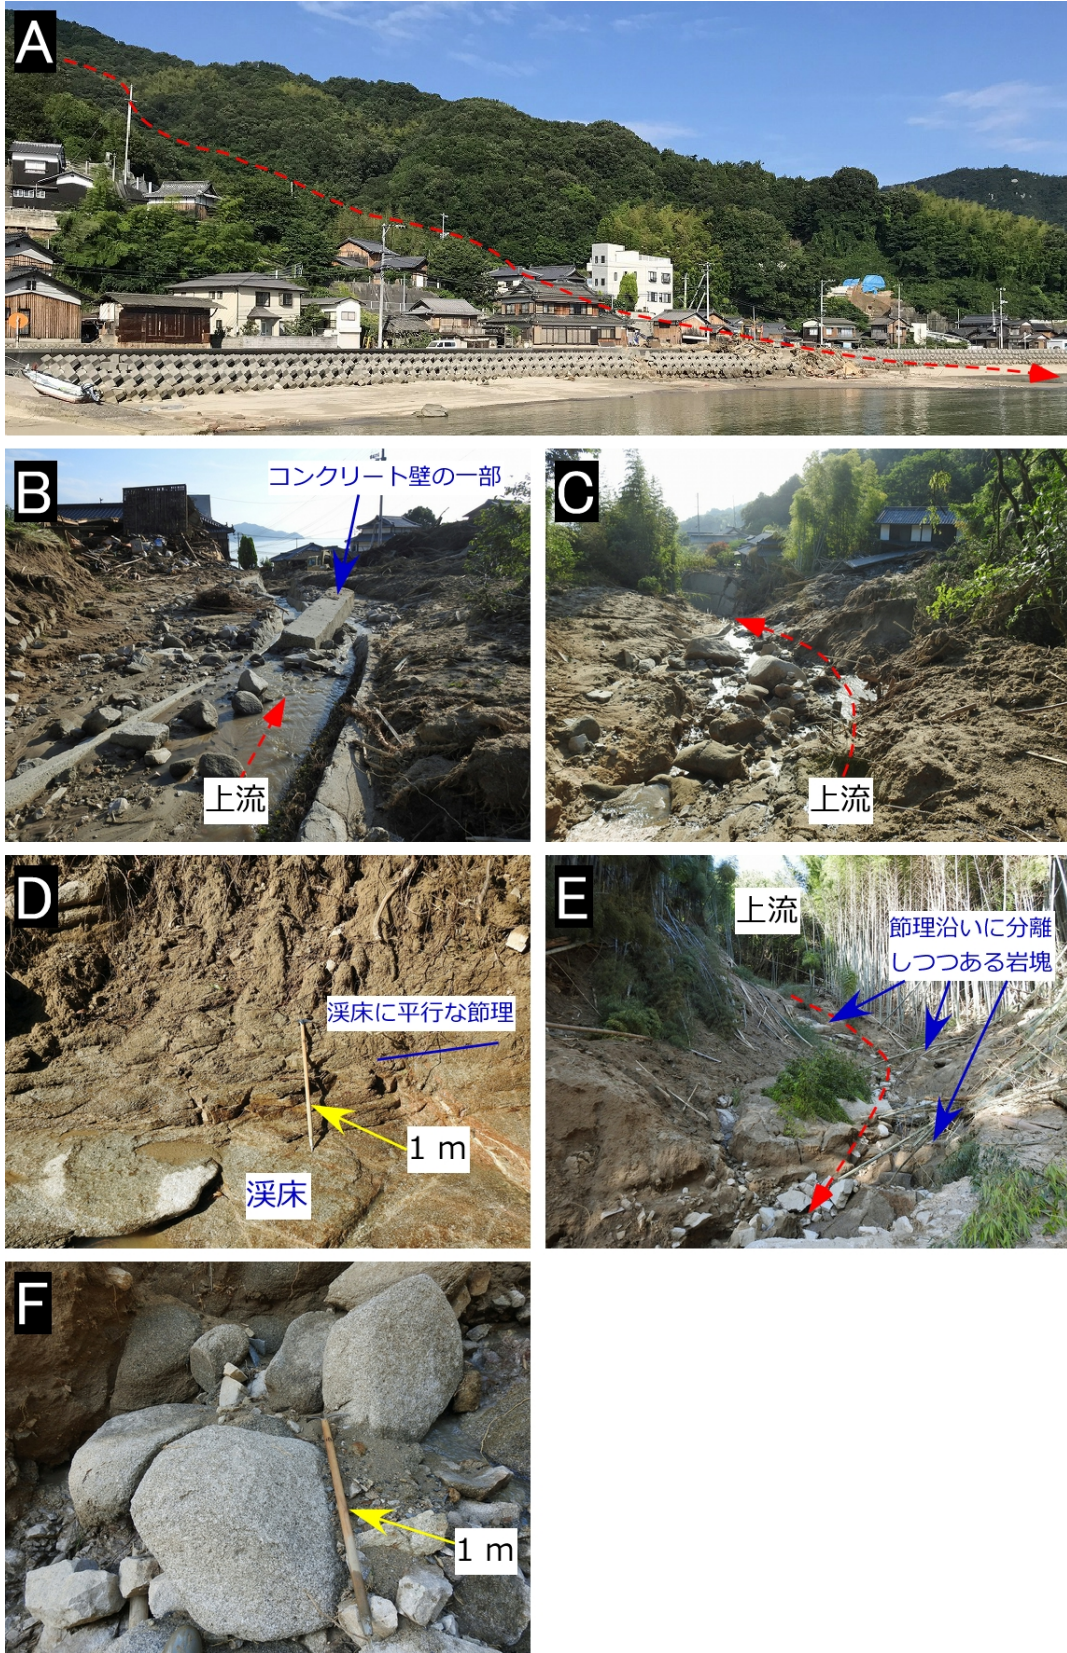
第8図 吉海町泊における溪流の状況

建物及び木々により隠れてはいるが、この箇所から災害の発生した溪流の下方部の傾斜が推定できる。民家は溪流の出口付近のみが破壊されており、建物の一部は海に押し流された。しかし、土石が建物を埋没するような状況では無く、海岸沿いの民家は1階が破壊されたのみである。

これらの地点は、溪流の出口付近で民家や構造物が複数破壊された箇所である。いずれも溪床には最大直径2 mに達する花崗岩類の岩塊が複数認められる。さらに、地点Bでは、侵食によって、コンクリートと石組みからなる擁壁が大きな分離を伴って損傷しており、地点Cでは特に溪流右岸の攻撃斜面の地形が大きく侵食されている。有津と比較して、傾斜が緩いにも関わらず、流れとしての威力は大きかったものと思われる。

溪床に平行なシーティング節理が発達しており、節理と節理の幅は数 cm から1 m程度である。この地点より溪流上流部に渡ってシーティング節理が認められる。

前述したシーティング節理に沿って、分離しかけた花崗岩類の数メートル岩塊が複数認められる。また溪床の堆積物の一部には断面が垂円形の花崗岩類の岩塊があった。その表面には細かな凹凸もあり、円磨されたものではなく、球状風化の生成物であるコアストーンと思われる。

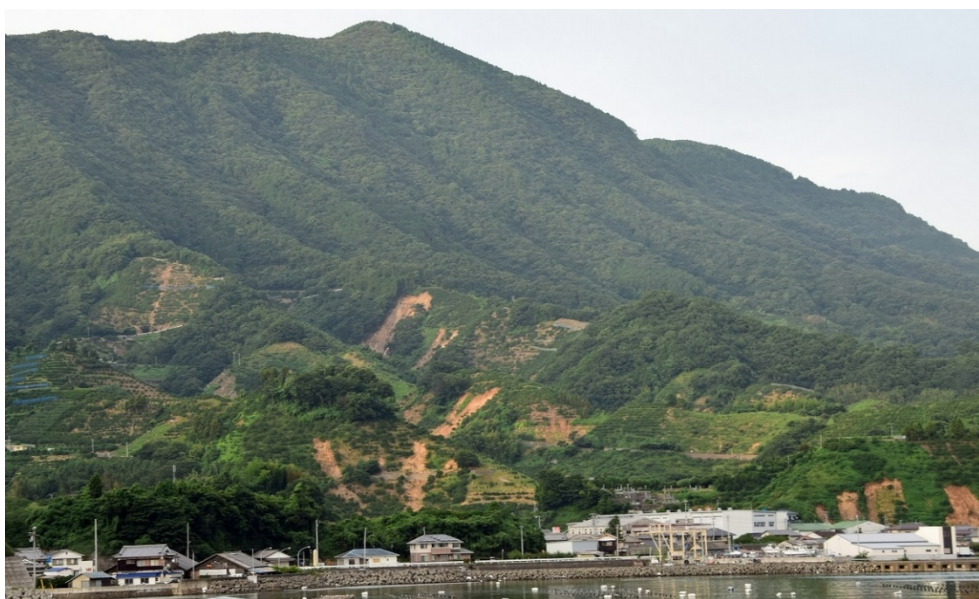
第10図 宇和島市吉田町法華津付近の斜面の状況

愛媛県内において今回の豪雨により最多数の斜面崩壊が発生したのが宇和島市吉田地域である。地質は四万十帯に属する砂岩または泥岩、およびそれらの互層からなる(第9図)。発生した崩壊のそのほとんどは表層1メートルよりも浅い場所にすべり面を持つ表層崩壊であり、主に柑橘類の果樹園において発生していた。一方で、果樹園以外の植生の箇所では急斜面においてもほとんど崩壊は発生していない(第10図)。

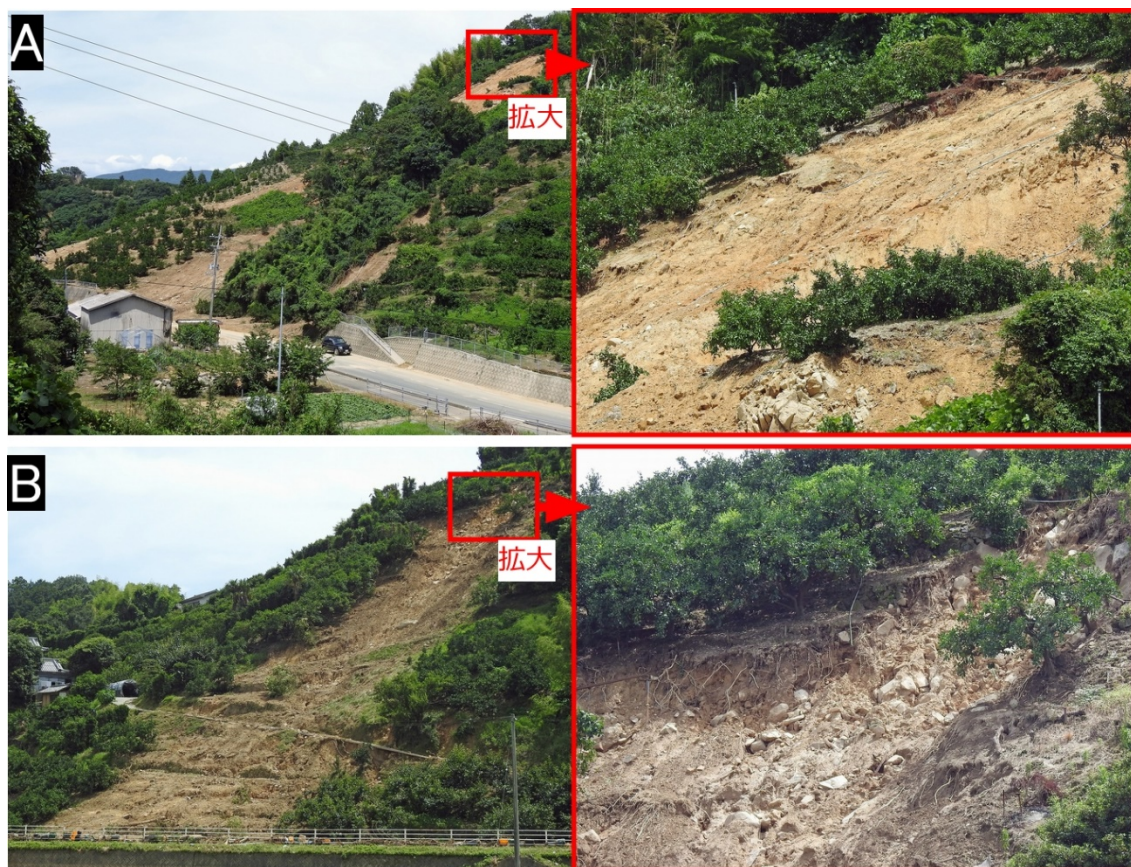
第 11 図 表層崩壊の発生状況に関する例（位置は第 9 図上に記載）

前述したように、ほとんどの表層崩壊の発生深度は浅く、果樹の栽培木と草類の根を含む厚さ数十 cm 以下の表土が、風化岩の直上付近で剥がれ流下したもの（第 11 図 A）、または厚さ 1 m 以下の土壌層が基盤の破碎された風化岩層から剥がれ落ちたものがあった（第 11 図 B）。特に前者のような崩壊は、その崩壊深さは小さいものの、比較的幅広く崩壊している場合があり、面積が大きいものもある。また後者の場合は、移動物質に角礫を多量に含んでいるものもあったため、流下した際には大きな破壊力を伴ったものと思われる。

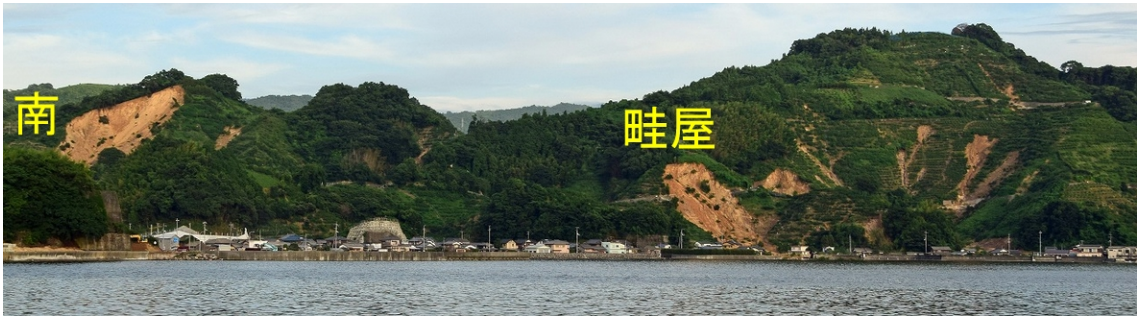
第12図 北西側小深浦付近からみた吉田町白浦地区の深層崩壊と表層崩壊

その数は少ないものの、深部の地質構造内にすべり面を持つ深層崩壊も発生していた。しかし、深層崩壊は、その崩壊面積の大小に関わらず、吉田町白浦地区の狭い範囲（第 12 図）に集中して発生していた。この白浦地区は、表層崩壊の発生密度に関しては、吉田地域内のそれ以外の地域と一見してそれほど大きく違うようには見えなかった。また、白浦地区の一部では過去の深層崩壊の痕跡も認められた（第 13 図）。この地域には、深層崩壊を発生させやすかった何らかの地質的な特異性があった可能性がある。筆者は、第 14 図に記載の、「畦屋」と「南」の 2 つの深層崩壊について簡単な踏査を行った。

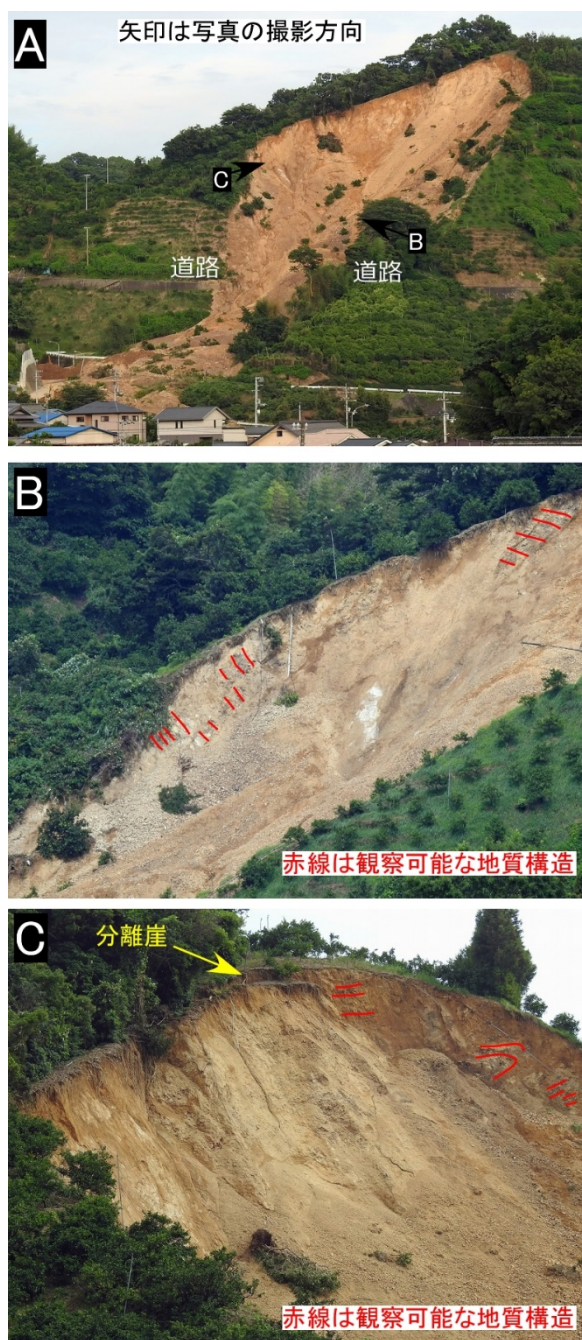
第 15 図 吉田町白浦地区南における深層崩壊

最大幅約 70 m, 崩壊源の深さは 40 m 以上であり, 崩壊源の頂上から移動物質の末端までの水平距離は約 280 m である. 果樹園からなる斜面上で発生し, 農道を切断した. 地質は後述する畦屋と同様に風化した砂岩または泥岩であり, 周囲の地質構造および, 滑落崖に観察できる地質構造は受け盤と推定される (写真 B). 滑落崖はシャープに切れ落ちており, 滑落崖の場所には崩壊前に断層面や深い節理があった可能性がある. また滑落崖には褶曲様の構造も認められた (写真 C). さらに, 滑落崖の頂部には新しい分離崖ができつつある.

崩壊に伴い生産された岩屑は表面を観察する限り, 概ね長径 50 cm 程度まで破碎されている. それより大きな巨角礫は極めて少ない. 本崩壊はおそらく節理や断層を分離面とする地質構造に起因する深層崩壊であり, 今後事前に前兆となる変形があったか, 発生前の空中写真などの解析により確認する必要があるだろう.

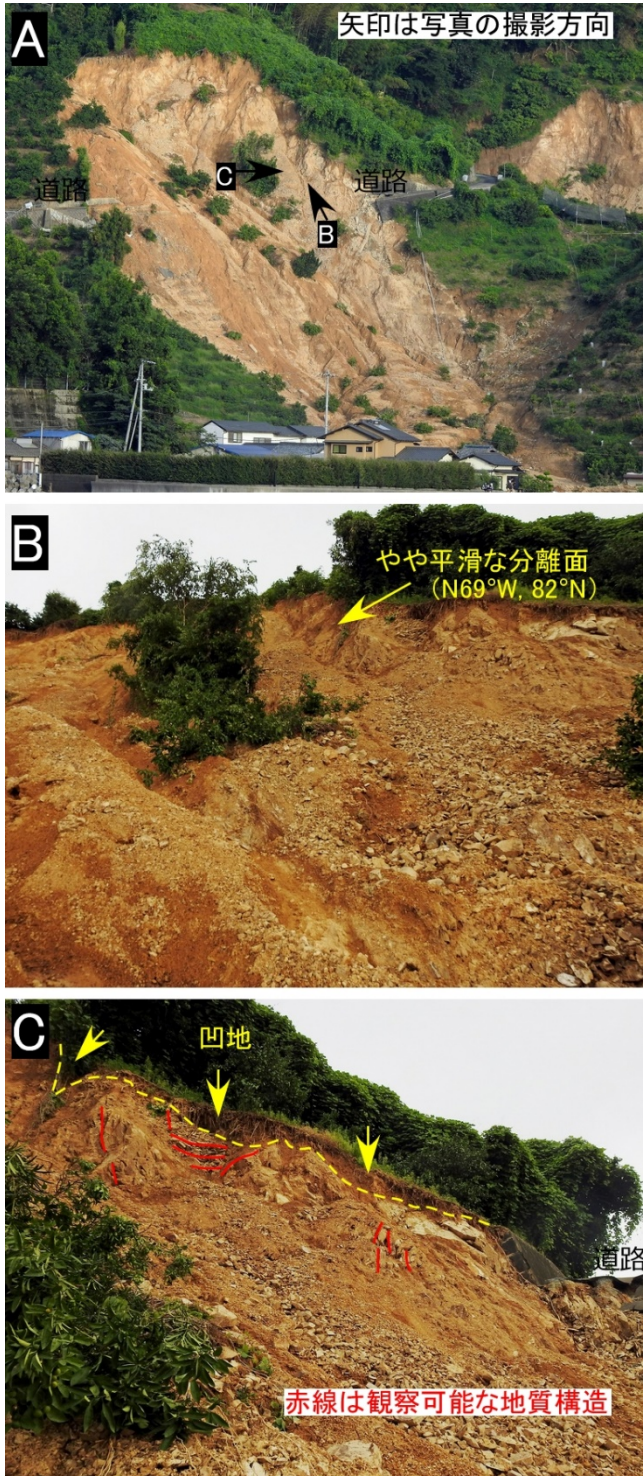
第 16 図 吉田町白浦地区畦屋における深層崩壊

最大幅約 55 m, 崩壊源の深さは 25 m 以上である. 崩壊源の頂上から移動物質の末端までの水平距離は約 220 m 以上であり, 末端は海域に到達していた. この深層崩壊では, 下方の民家を押し流した結果, 多数の死傷者を伴う災害となった.

この崩壊は果樹園からなる斜面上で発生し、前述の南の崩壊と同様に農道を切断した（写真 A）。地質は強風化した砂岩と泥岩であった。層理面と斜面方向との関係は、重力性と思われる変形と風化が著しいため、判別しがたいが、周辺の地質構造から、斜面に対し地層はほぼ直立の姿勢に近いものと思われる。

崩壊に向かって右側の崩壊源頭部には平滑な分離面があり、これが崩壊前から存在していた深い節理面である可能性がある（写真 B）。また、同じく崩壊源に向かって右側の滑落崖においては重力変形と思われる多数の開口亀裂と破碎を伴った地質構造の著しい変形が認められた。地表面にも凹地があり、それらは地下の変形を示しているものと思われる。この凹地は深層崩壊の発生前から存在していたものと思われる。
