京都市伏見区小栗栖の土石流災害

釜井俊孝（京大防災研）

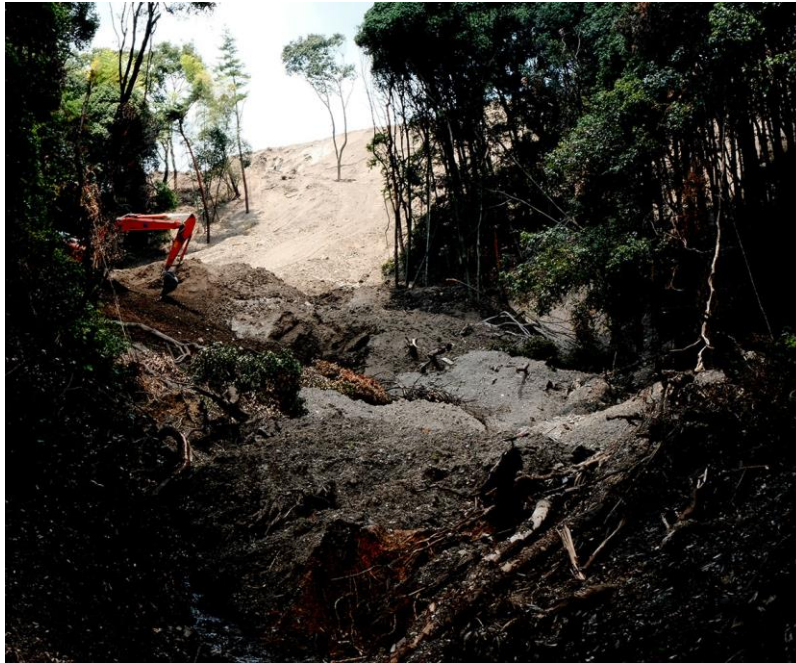
今回崩壊し、土石流化した土砂の大半は、2018年1月以降に稜線付近に運び込まれ、無許可で積み上げられた建設残土である。崩壊はこの建設残土が作る傾斜約30度の斜面で発生した。復旧が速やかに行われたため、崩壊の規模は不明であるが、崩壊深は数mよりも浅い、いわゆるのり面崩壊であったと考えられる。

写真2 崩壊末端部の状況 (7/26)。大量の土砂が谷の上部を埋めている。ショベルカー付近と見えている斜面最上部（小段の先端、崩壊の一部）までの比高は約35m。

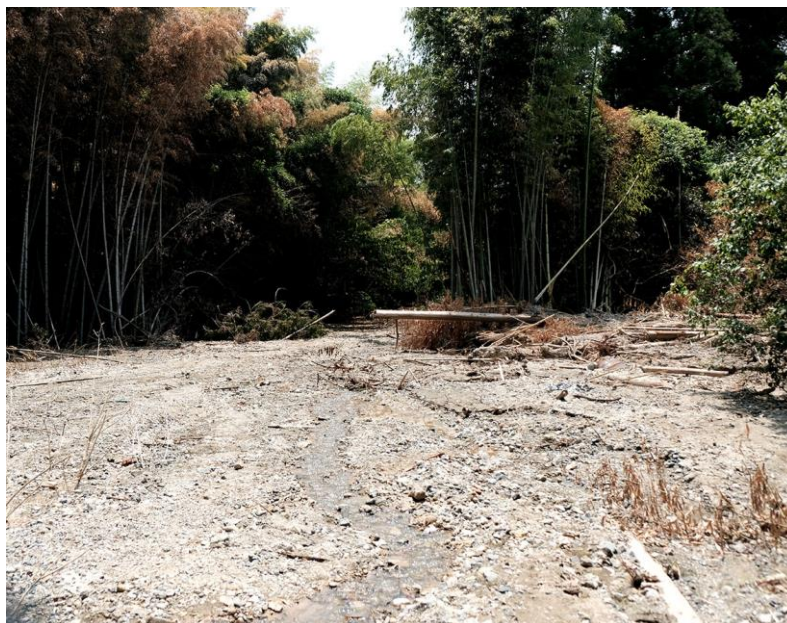
7月5～7日の西日本豪雨によって、京都市伏見区大岩山（標高181m）の南側稜線付近で大量に積み上げられた土砂の一部が崩壊した。崩壊土砂は、南側の溪流を土石流となって約400m流下したが、溪流の出口にあった農業用溜池でせき止められ、住宅地の直前で停止した。流下し堆積した土砂は、直径数cm～数十cmの亜角礫～亜円礫を含む砂礫で、乾電池、ドラム缶、各種金属、プラスチック片、コンクリート片などが含まれている。

写真3 土石流末端部の状況 (7/26)。写真奥から手前に流れた大量の土砂が谷を埋めている。この付近の地表には、多くの産業廃棄物の破片が散乱している。
