宇治市で発生した市街地浸水および土砂災害

京都大学防災研究所
斜面災害研究センター

(H24年8月15日版)

8月14日の豪雨災害

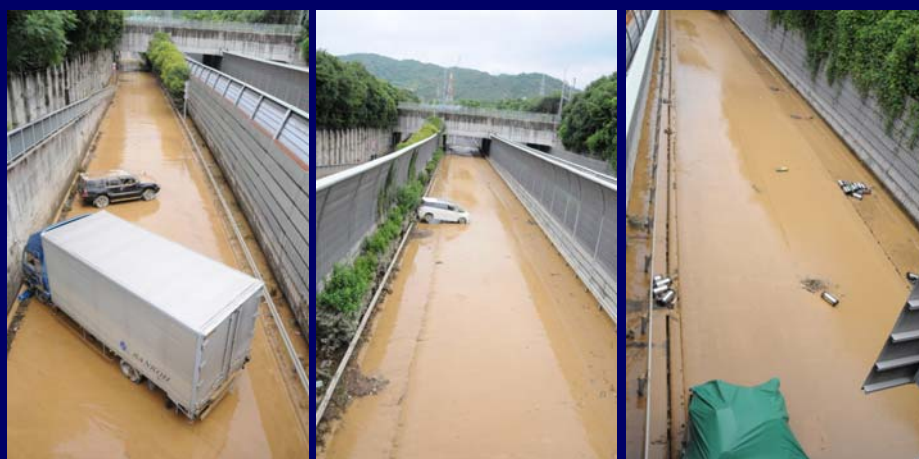
① 高速道路の被害

道路の冠水（京滋バイパス宇治トンネル西側付近）

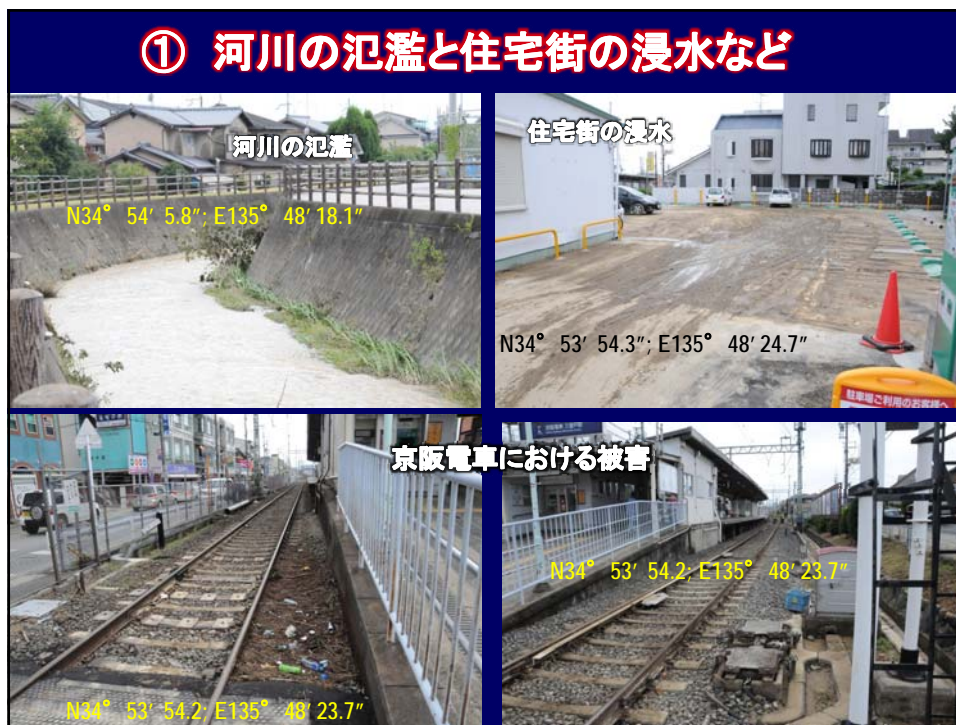
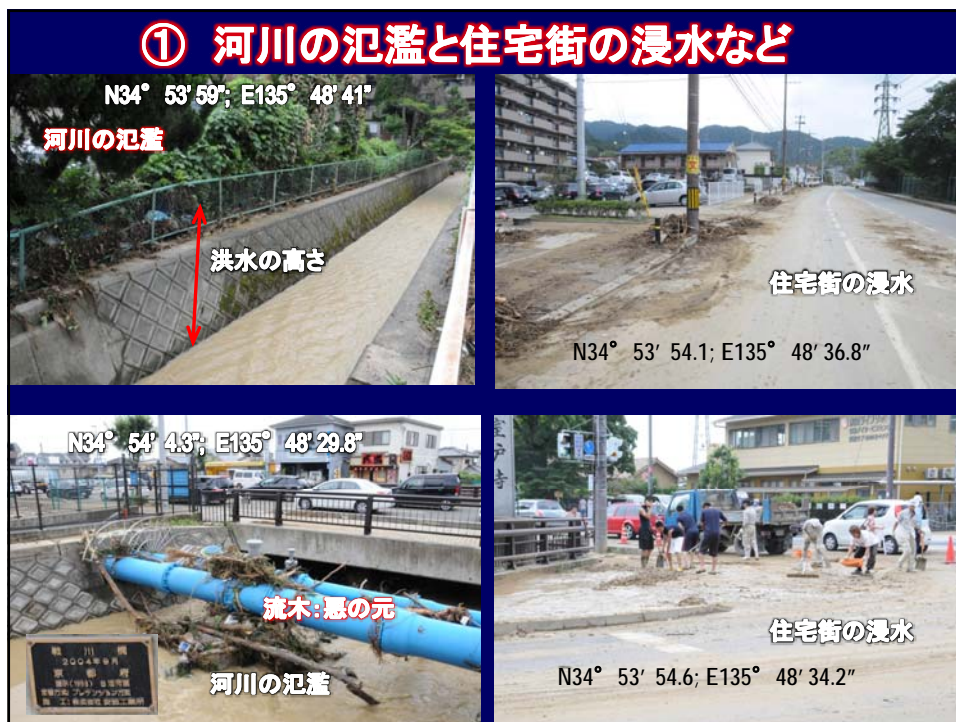
① 河川の氾濫と住宅街の浸水など

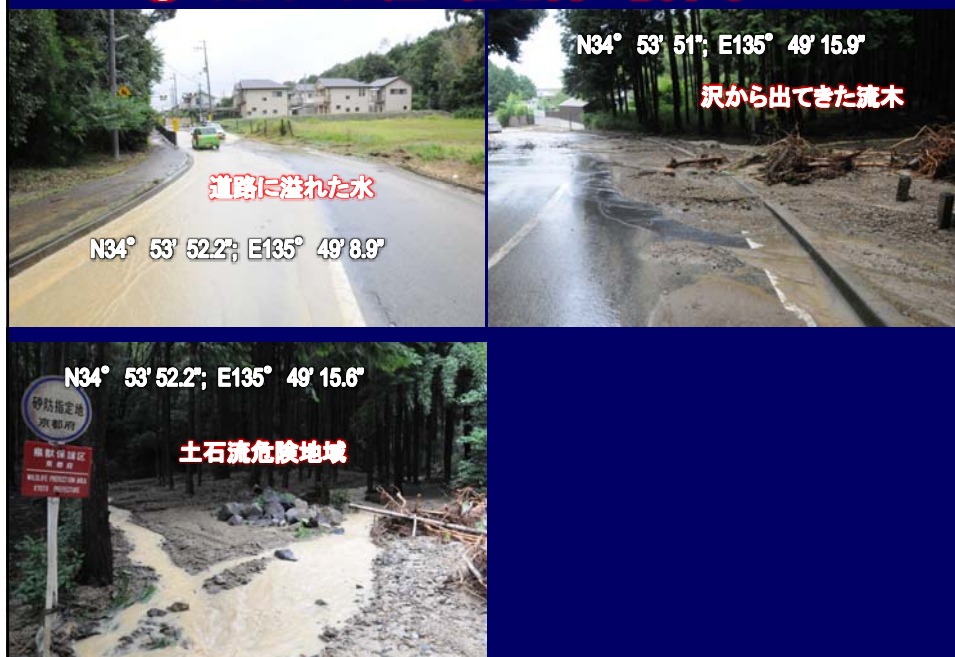
② 斜面崩壊

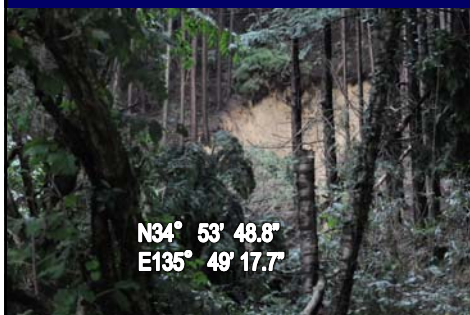
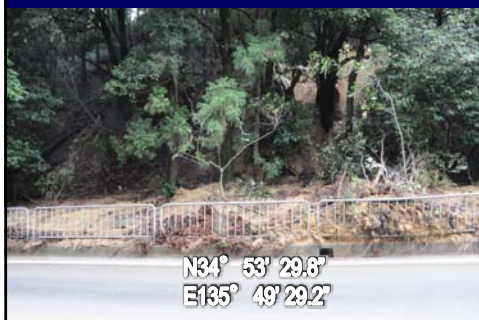
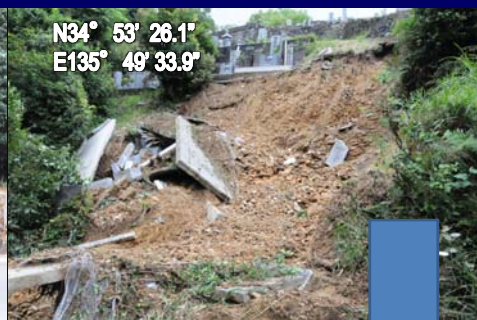
③ 志津川地区での被害

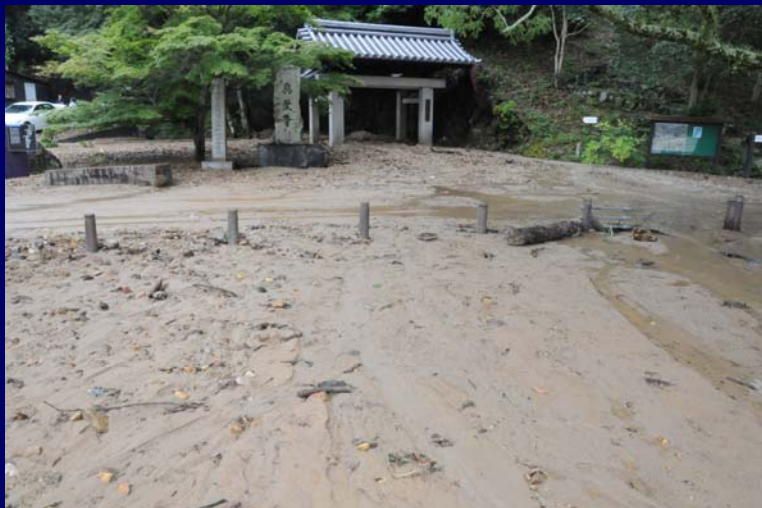
④ 宇治川沿いの土砂災害

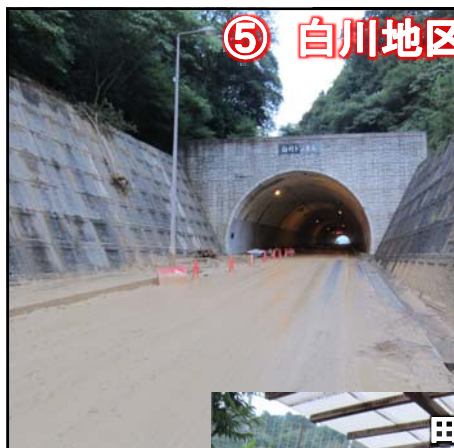
白川トンネル付近の土砂災害

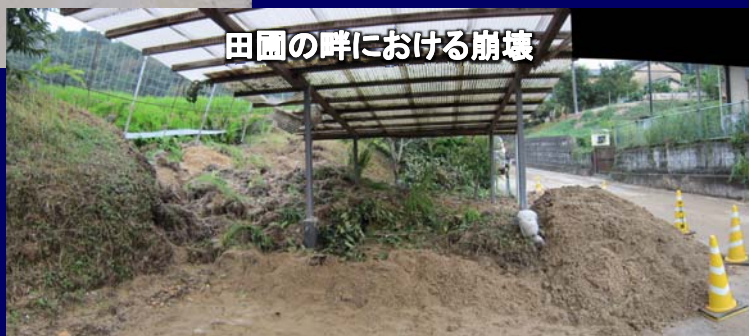
田圃の畔における崩壊

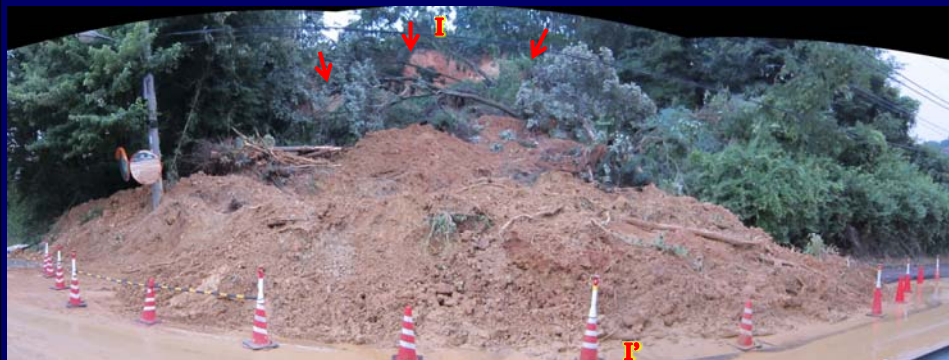
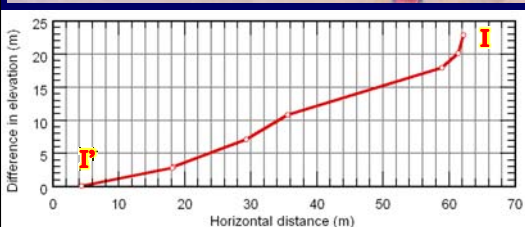
白川地区の地すべり⑥

測量した断面

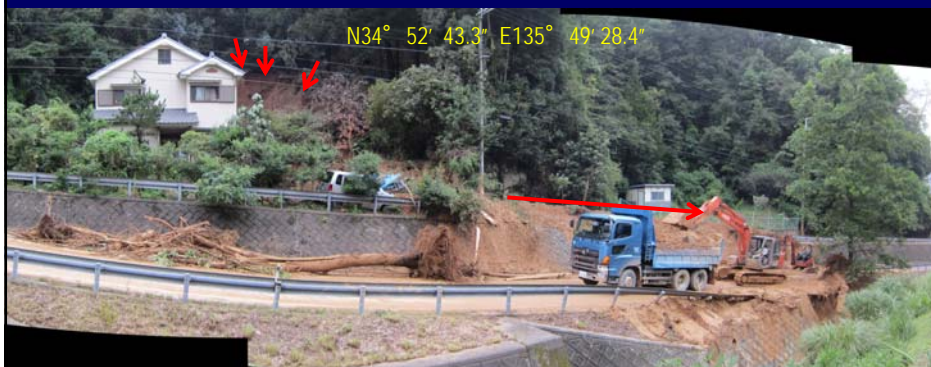
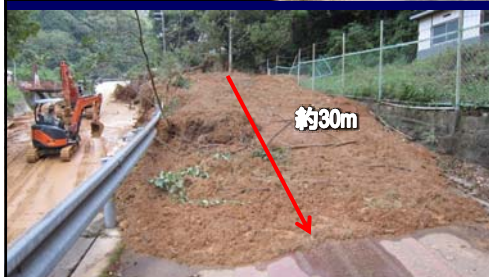
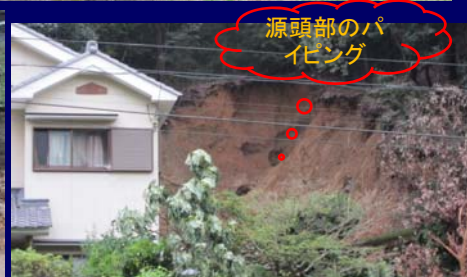
白川の地すべり⑦

源頭部のパイピング

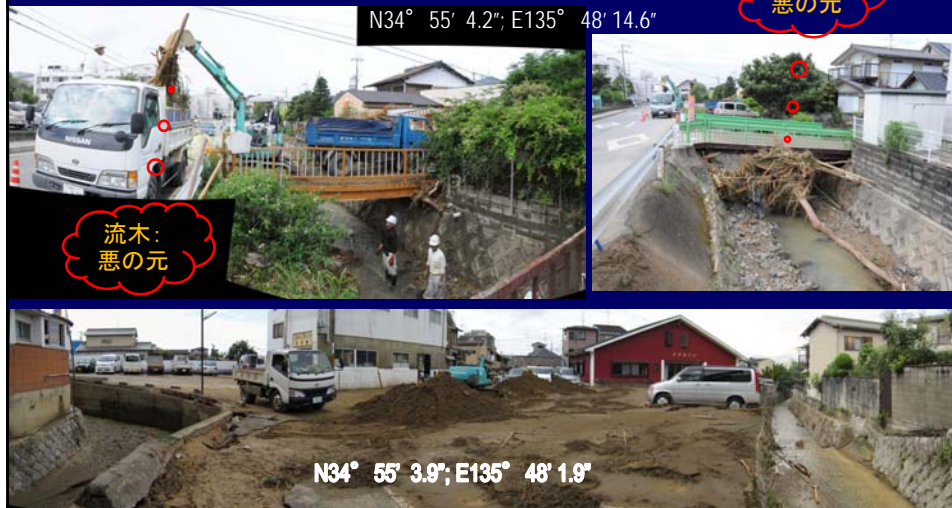
弥陀次郎川堤防の決壊(天井川)

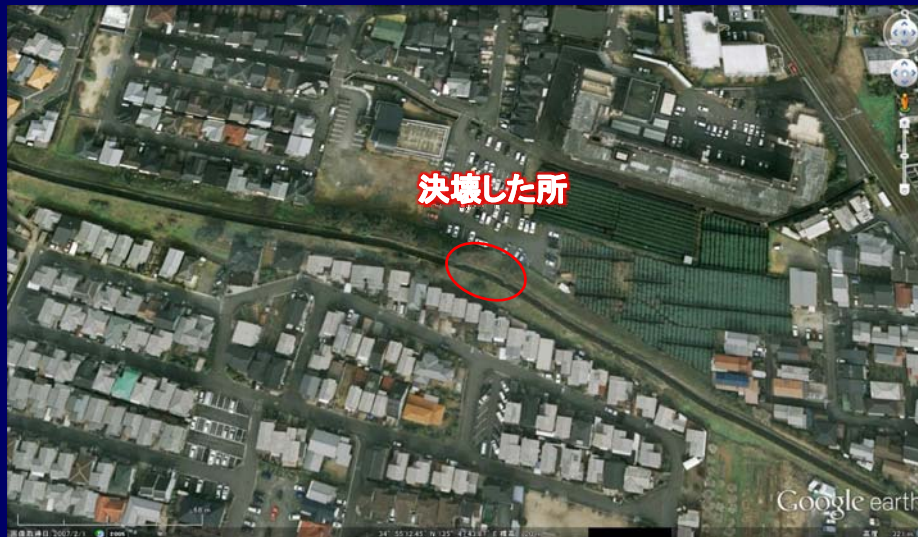
弥陀次郎川堤防の決壊(天井川)

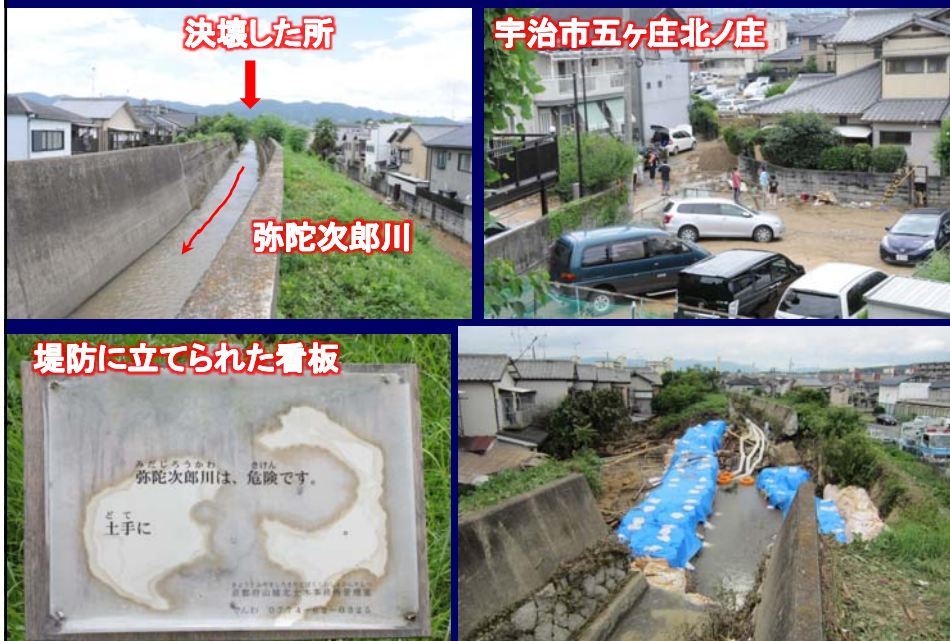
堤防の決壊

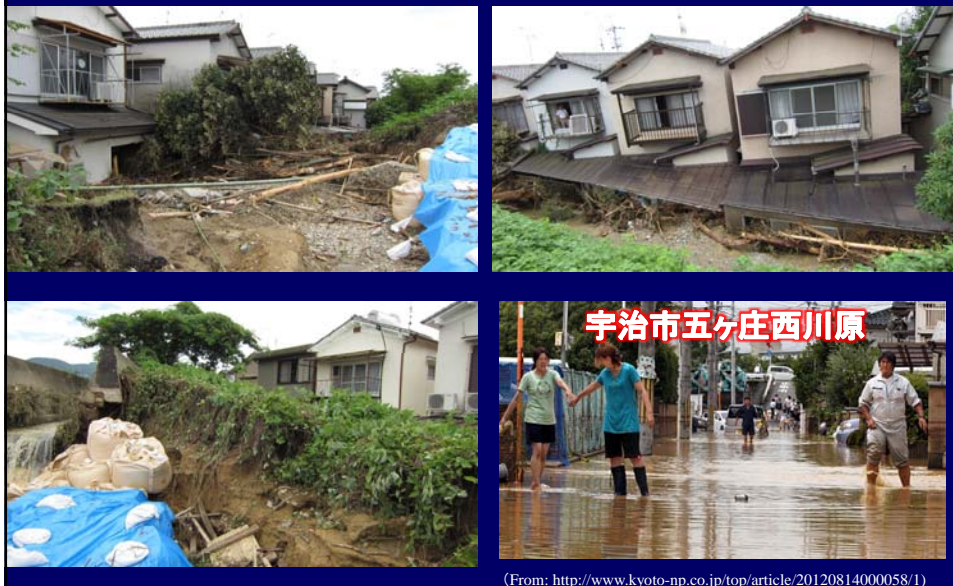
弥陀次郎川堤防の決壊(天井川)

現在の対策：
ポンプによる排水

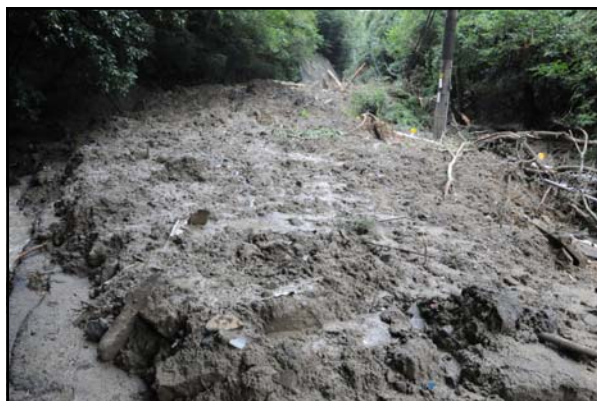
道路沿いの土石流堆積物:
長さ: 約205m
幅: 約20m
最大厚さ: 1.3m
平均厚さを0.7mとして、計算すると、
堆積土砂の量が約2900m³となる

土石流堆積物の
末端から見た様子

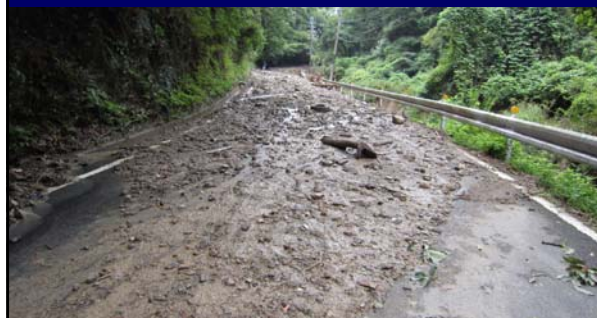
土石流堆積物の
末端から見た様子

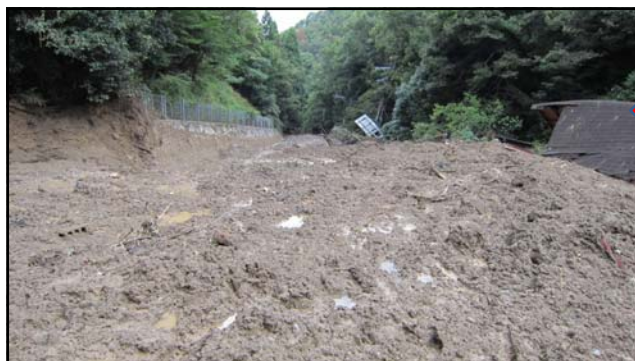
潰された家

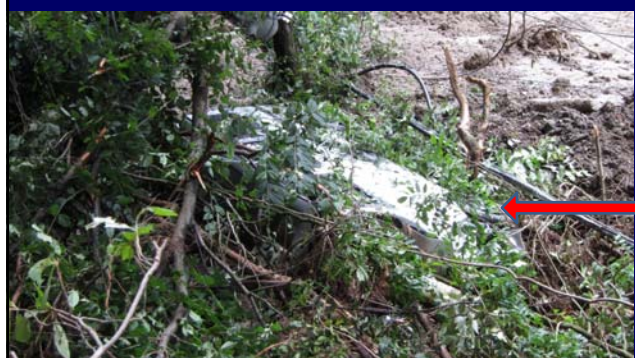
巻き込まれた車
