令和6年能登半島地震により発生した崩壊地の調査結果 ～特に、崩壊群発地の地質と崩壊との関係について～

松澤 真（京都大学防災研究所
斜面未災学研究センター）
下村 博之（パスコ）
花川 和宏（アサノ大成基礎
エンジニアリング）
末武晋一（日本工営）
木村 一成（ケイジオ）

- * 本調査は、一般社団法人日本応用地質学会の「令和6年度能登半島地震災害調査団」として調査を行いました。
- * 本報告は、速報のため、今後の調査により内容が変更となる可能性があります。

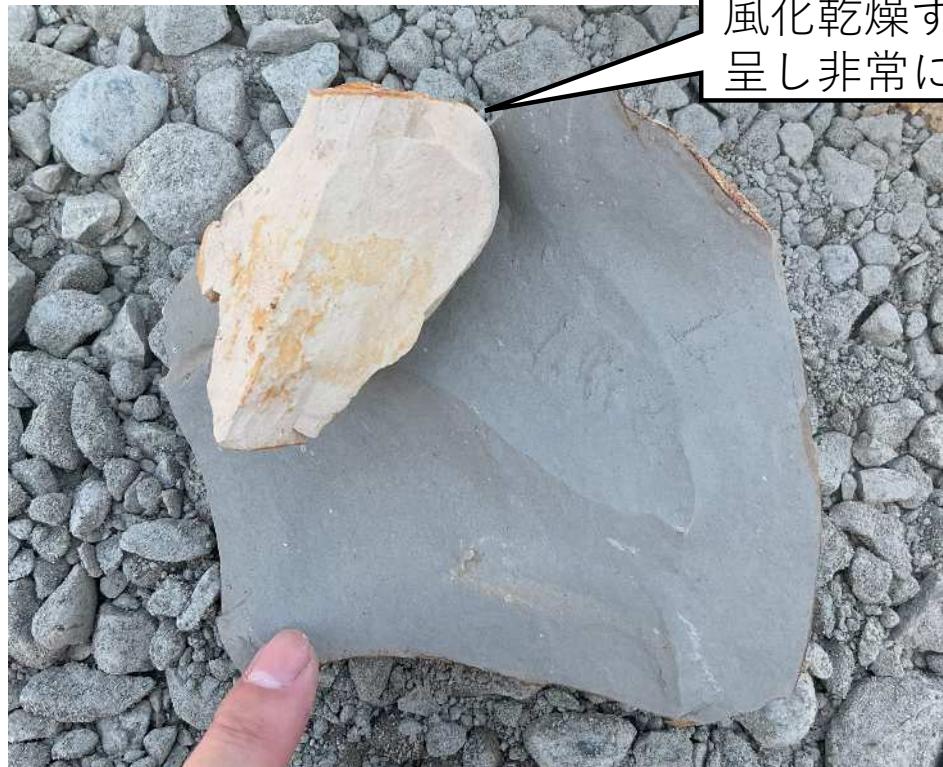
新鮮な岩石も軽いが、
風化乾燥すると白色を
呈し非常に軽い

比較的新鮮な珪質シルト岩（灰色）と
風化した珪質シルト岩（白色）

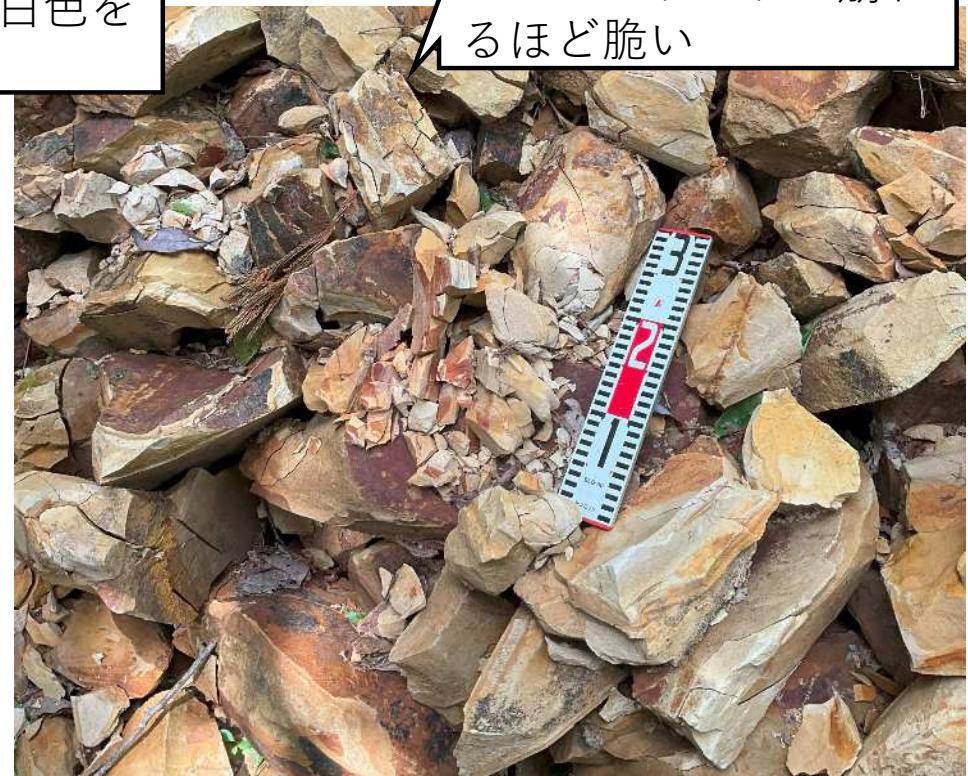
風化した岩石は、ハン
マーでバラバラに崩れ
るほど脆い

スレーキングした珪質シルト岩

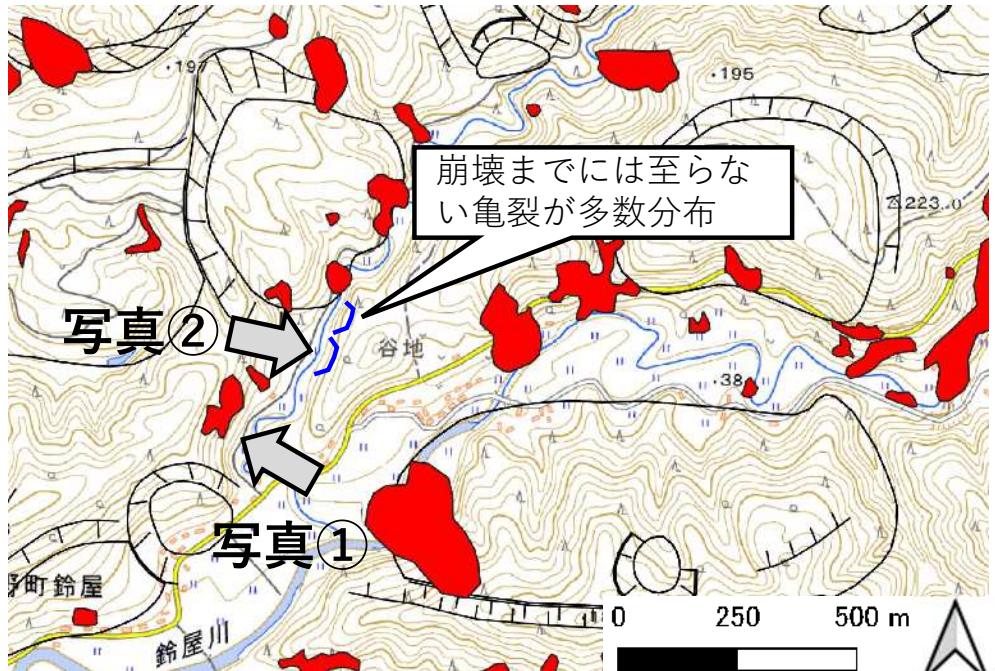
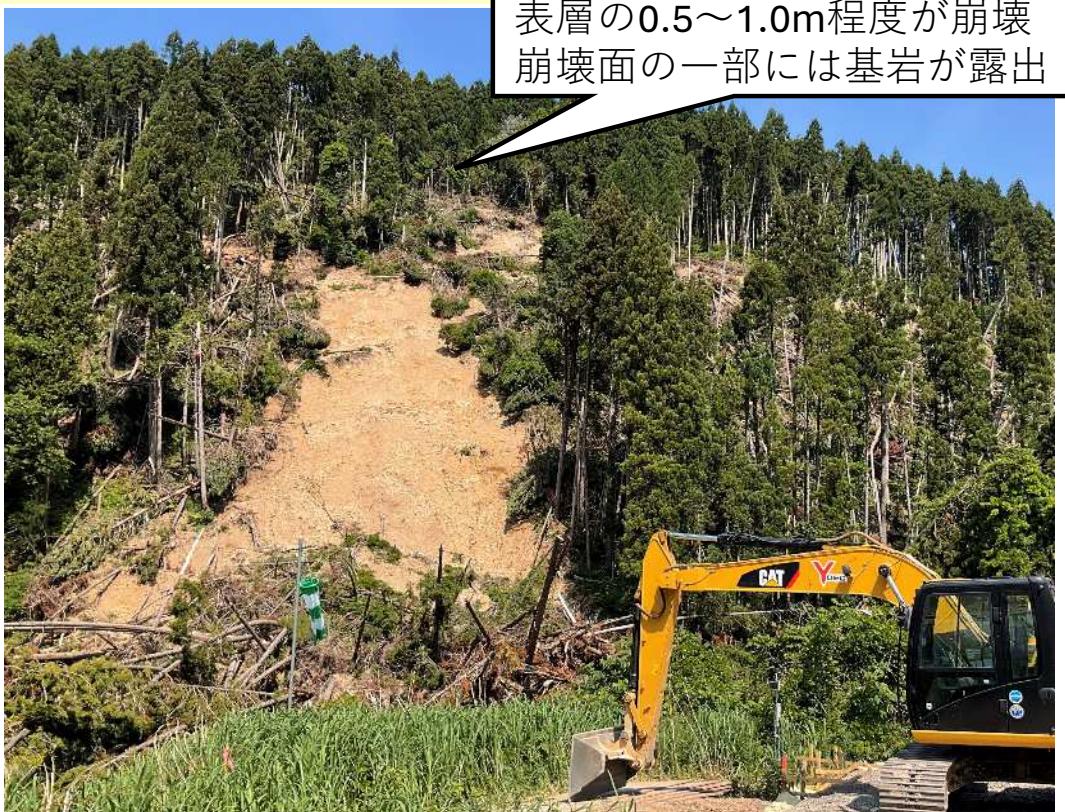
写真① 表層崩壊

地表変異が発生している箇所では、立木の中折れが多くみられた。
⇒地震の揺れの強さに起因する可能性あり

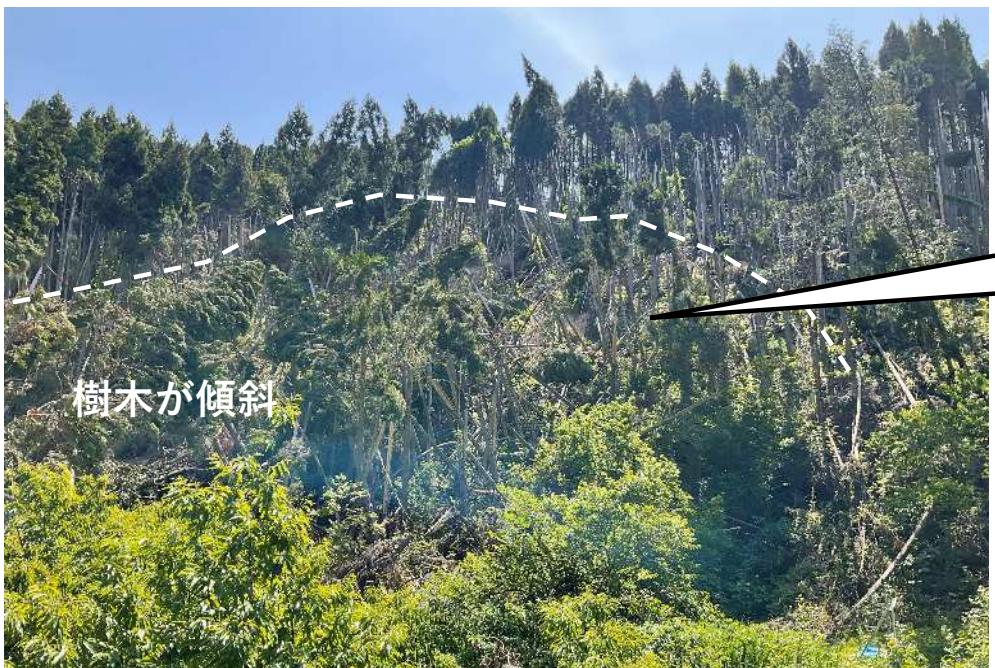
写真② 傾斜した樹木
⇒崩壊には至らない斜面の変状により樹木が傾いている。調査地ではこのように傾いた樹木が多くみられる。

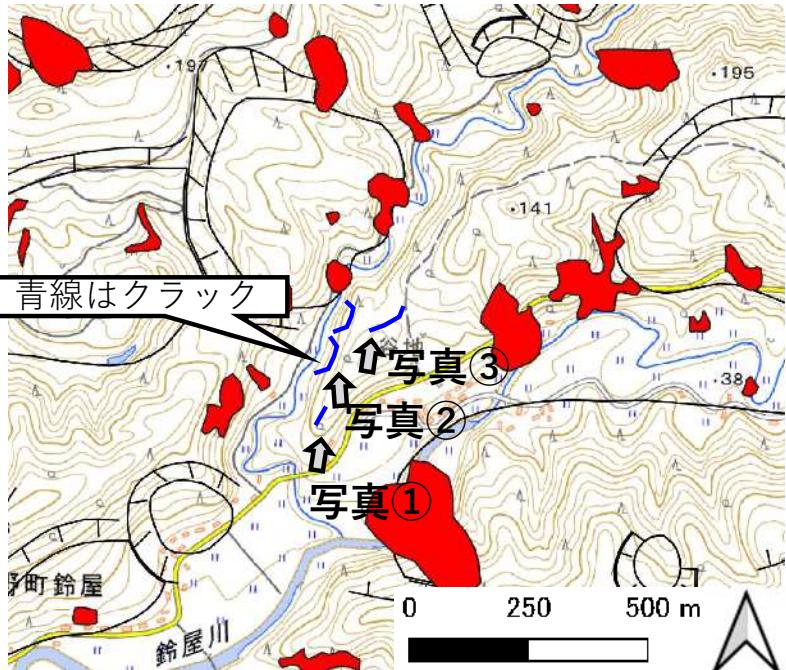
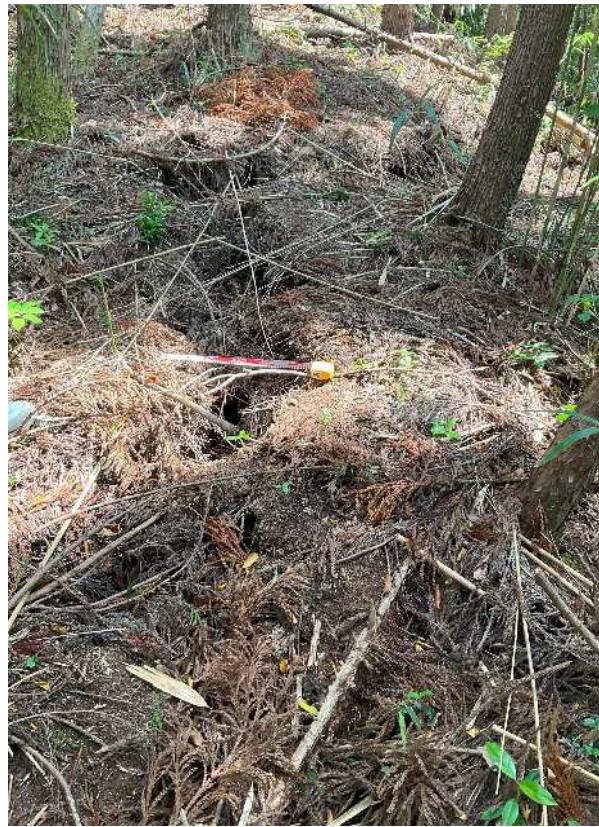
写真①尾根沿いのクラック

- 尾根に沿うように、至る所でクラックが形成
⇒一見、崩壊していない斜面でも、樹木が傾斜し、**不安定化している斜面が多い。**

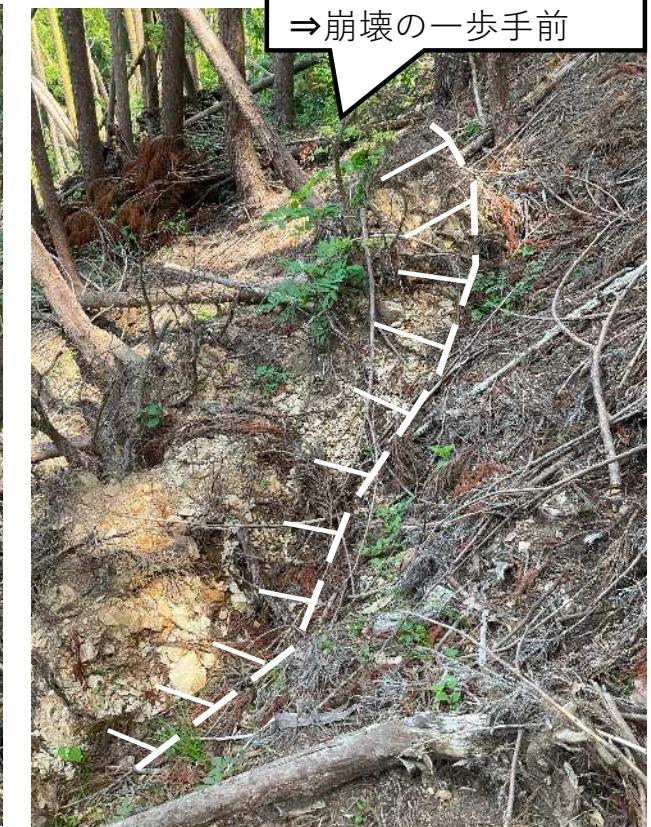
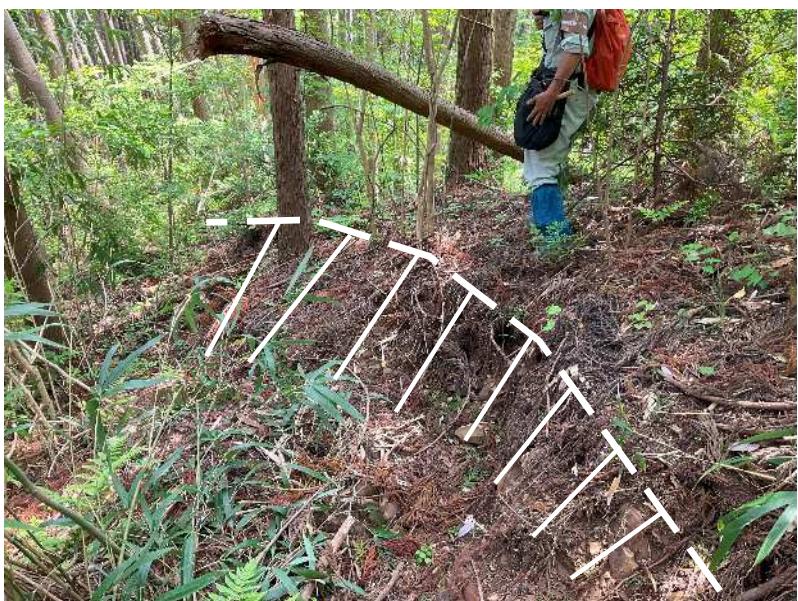
写真③尾根沿いのクラック

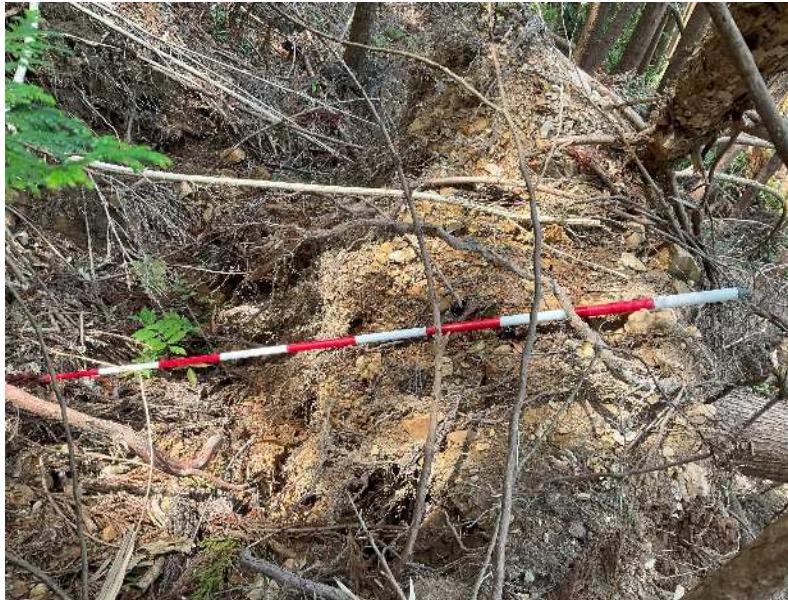
- ・ 風化の進行による砂質、粘土質はほとんど形成されていない。
 - ・ **クリープの進行に伴う礫質土が約1m形成される。**
 - ・ 根は、1m程度までしか侵入しておらず浅い。この深さは、基盤岩の深さに相当する。
- ⇒土層が1m程度と薄く、崩壊は根系が届く1m程度で発生**

写真①剥がれた根系（深さ1.0m）

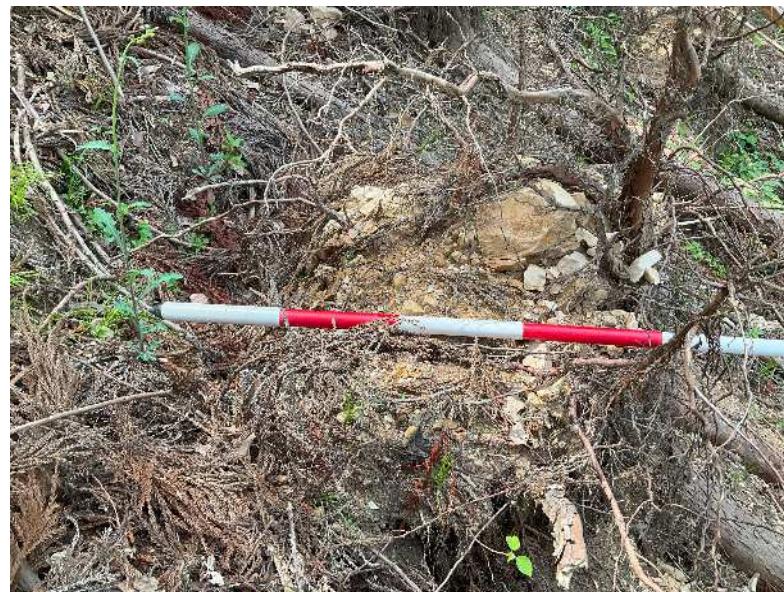
写真②剥がれた根系（深さ0.8m）

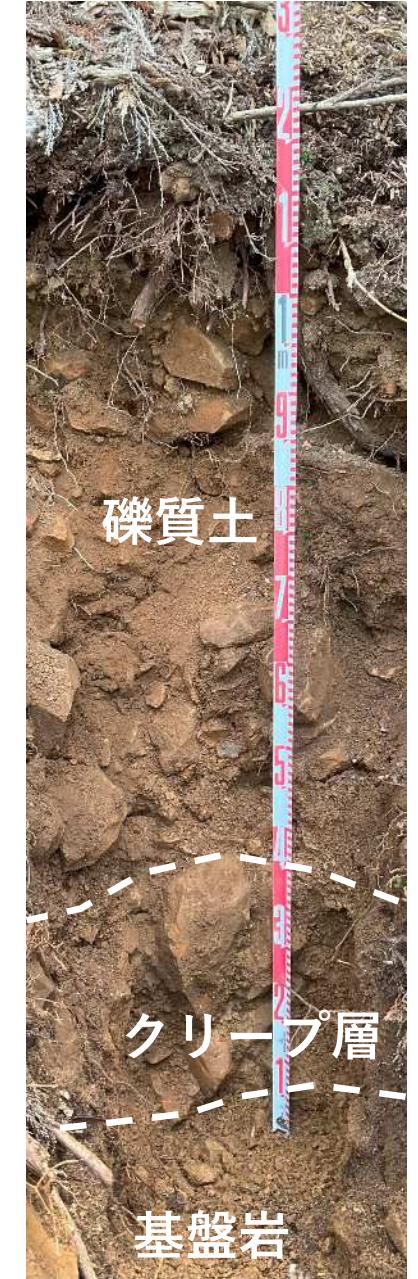
写真③
トレンチ断面

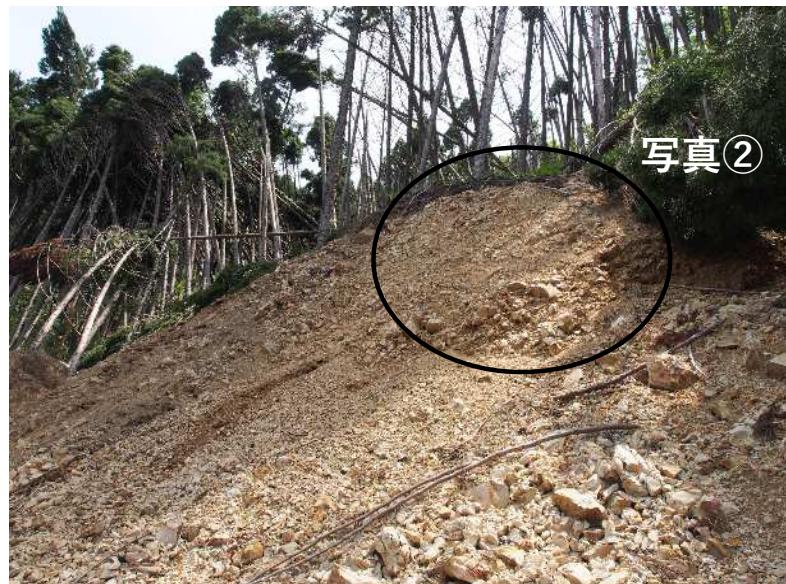
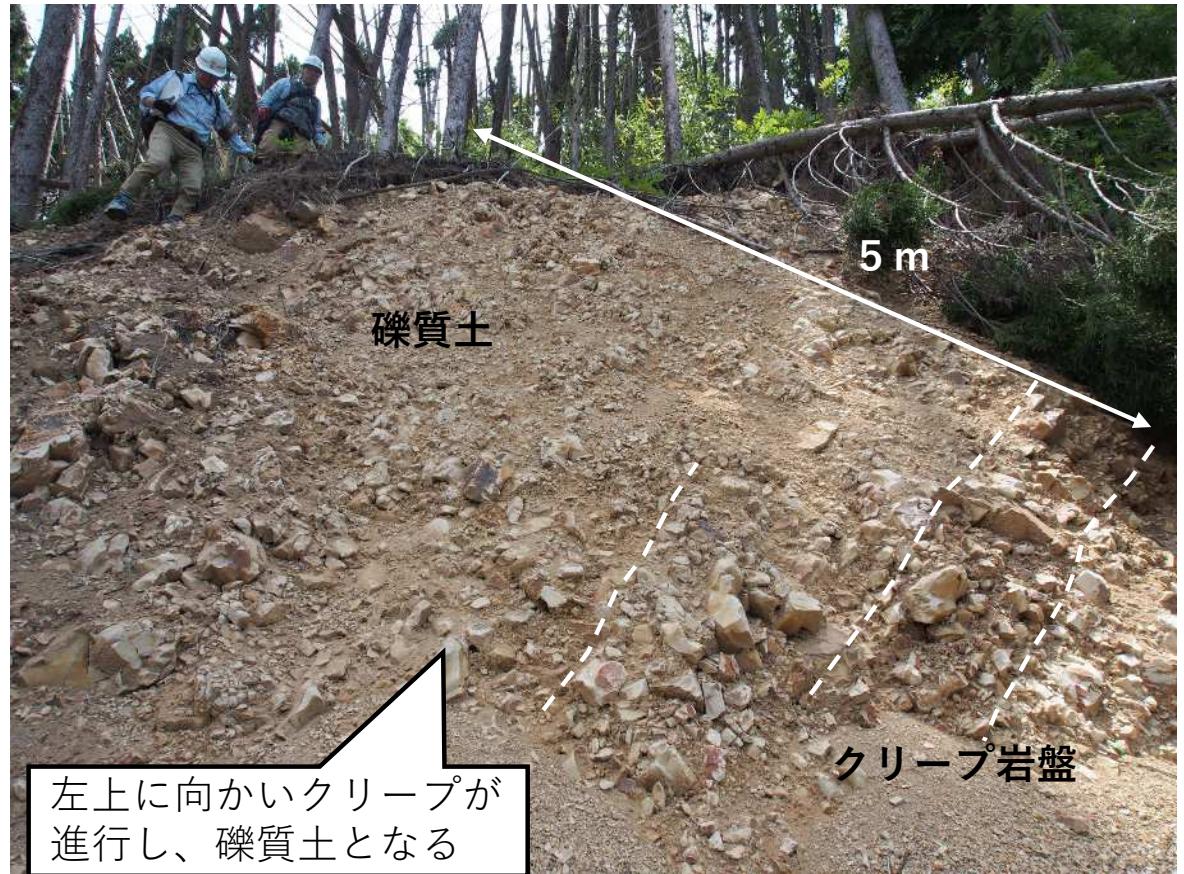
写真② 崩壊面のクリープ岩盤

- クリープの進行により5m程度の緩んだ層が形成され、崩壊が発生していた。
- 斜面傾斜 $30\sim35^\circ$ 程度の比較的ゆるい傾斜でも5mの岩盤クリープ層が形成されたことから、珪質泥岩はクリープが進行しやすい可能性がある。

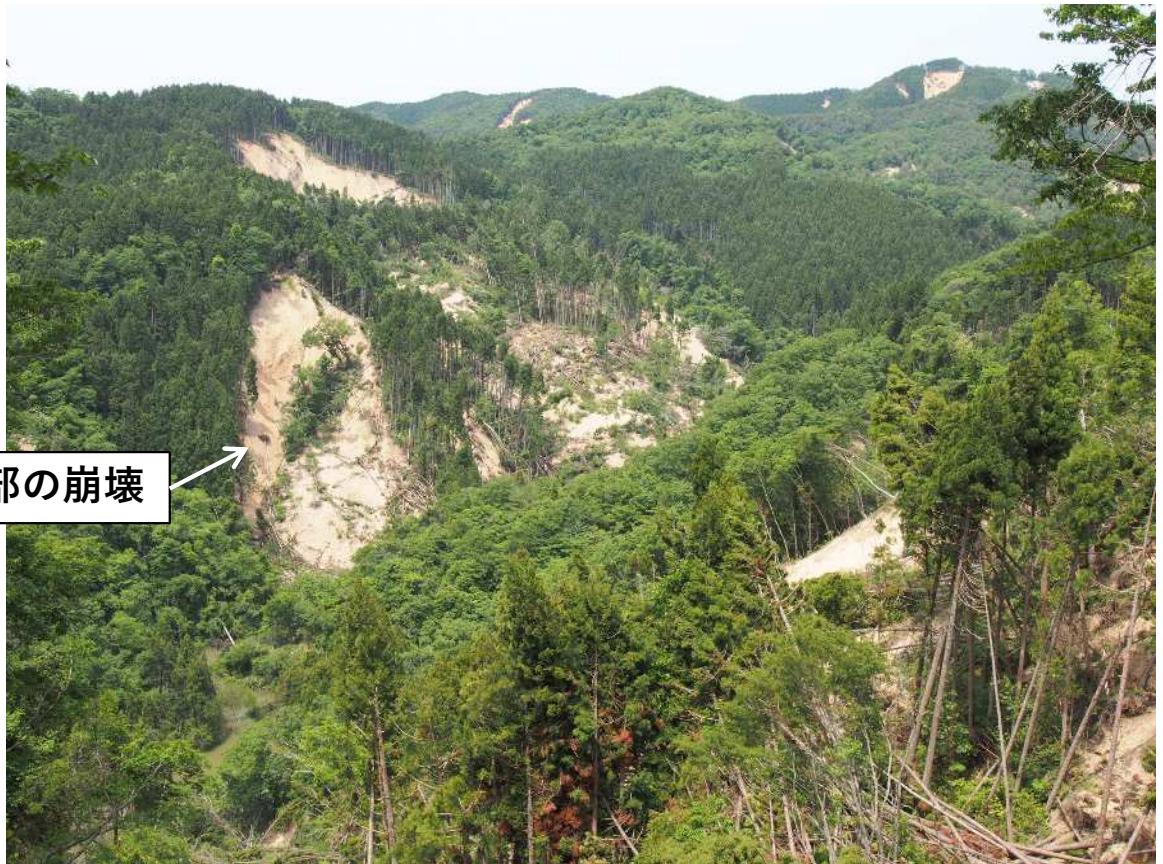
写真① 地すべり端部の崩壊

- 地すべり端部の急勾配の斜面では、大規模な崩壊が発生している箇所がある。
⇒地すべりにより緩んだ岩盤が崩壊したと推定される。
- 地すべり端部でも、緩い斜面では崩壊が発生していないことから、斜面傾斜
が地すべり端部での崩壊の発生に影響している可能性がある。

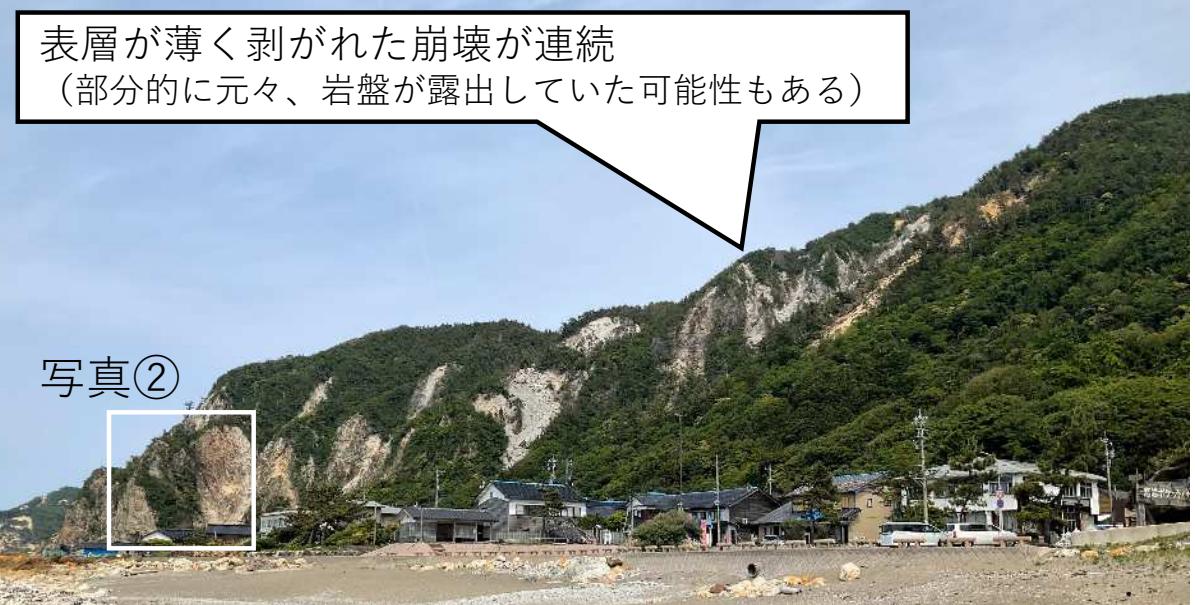
写真① 海岸沿いの連続する崩壊

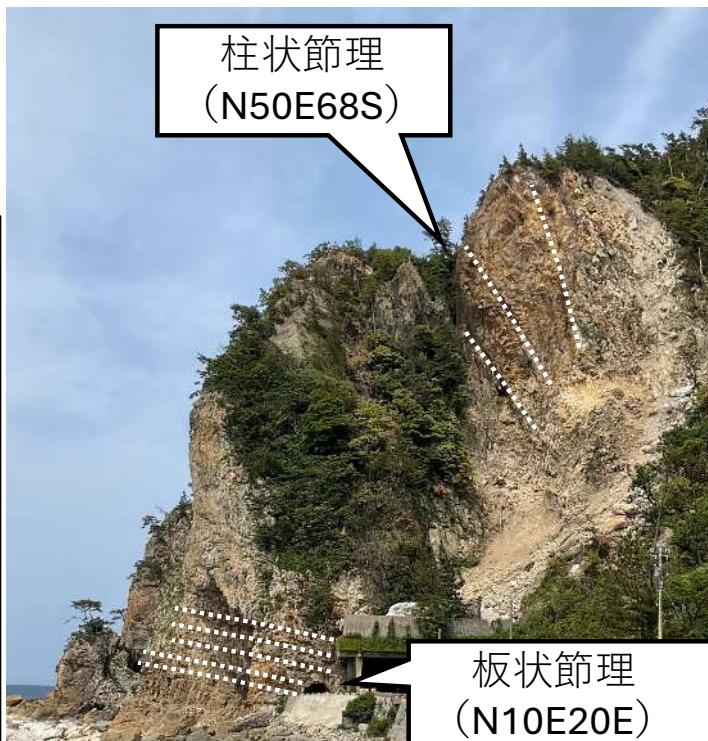
【崩壊の特徴】
節理が発達した岩盤で、**風化層は薄い**。
表層が薄く剥がれた崩壊が主体

板状節理
(N10E20E)

写真②流紋岩に
発達する節理
2系統の節理が発達

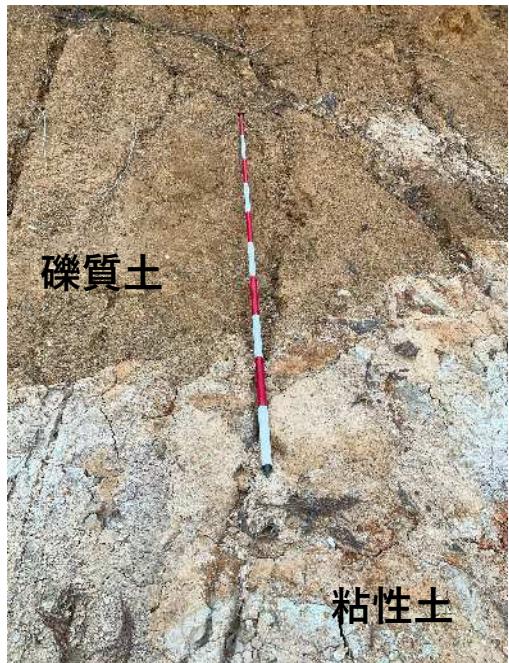
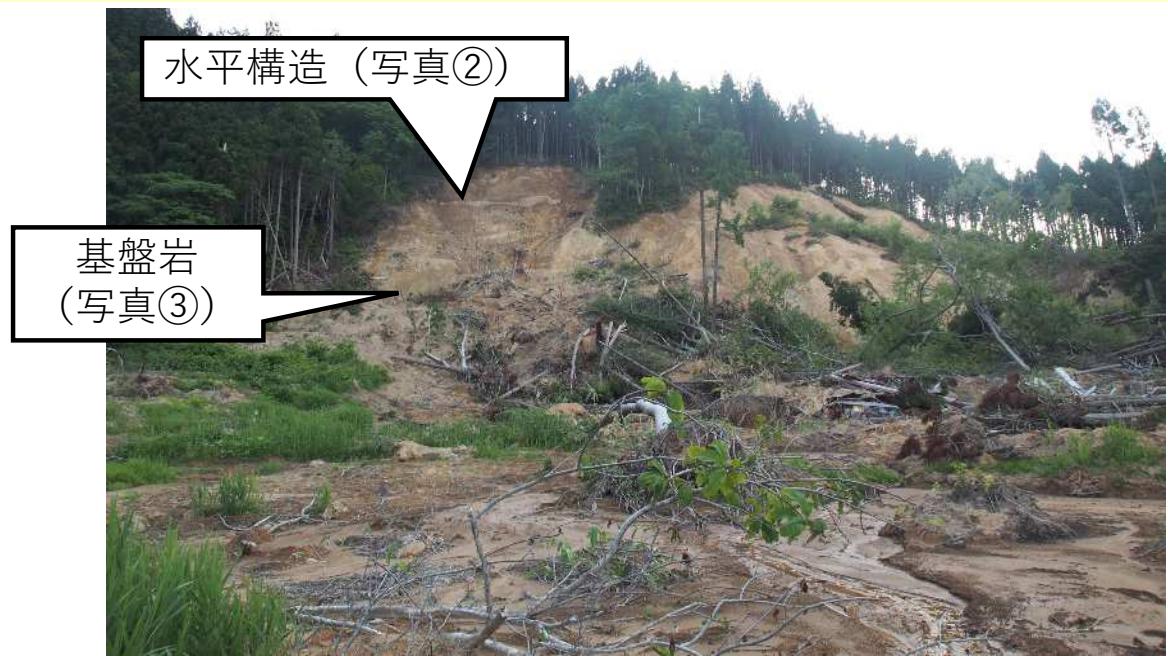
写真① 崩壊地の全景
* 崩壊土砂の見かけの摩擦角は13度と緩い

- 【崩壊の特徴】**
- 地すべりの再滑動
 - 一度、地すべりで動いているためか、地盤が緩んでおり、**土砂の流動化が激しい。**

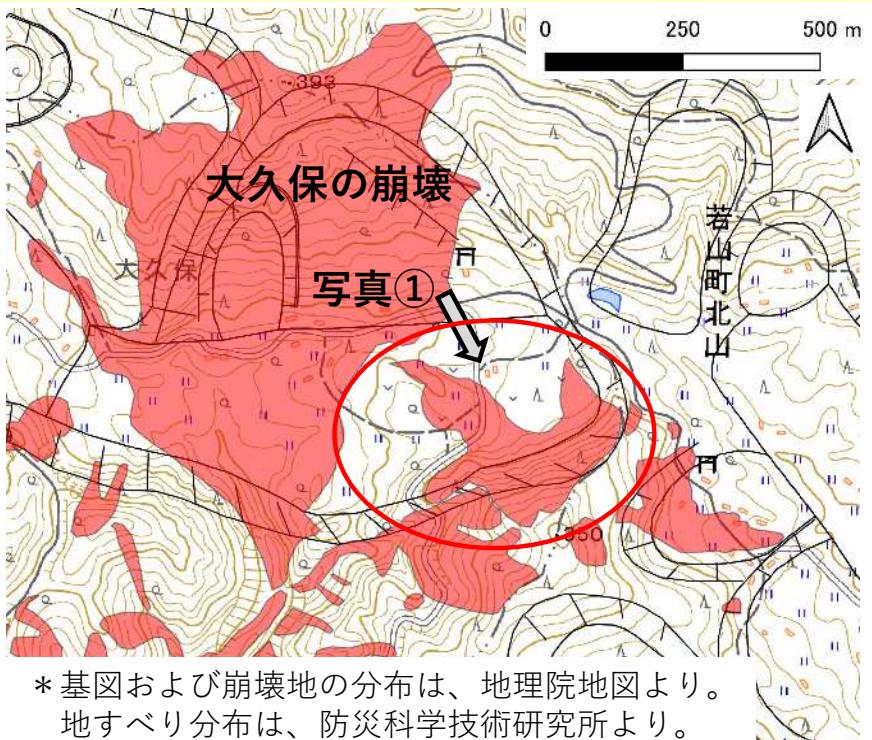
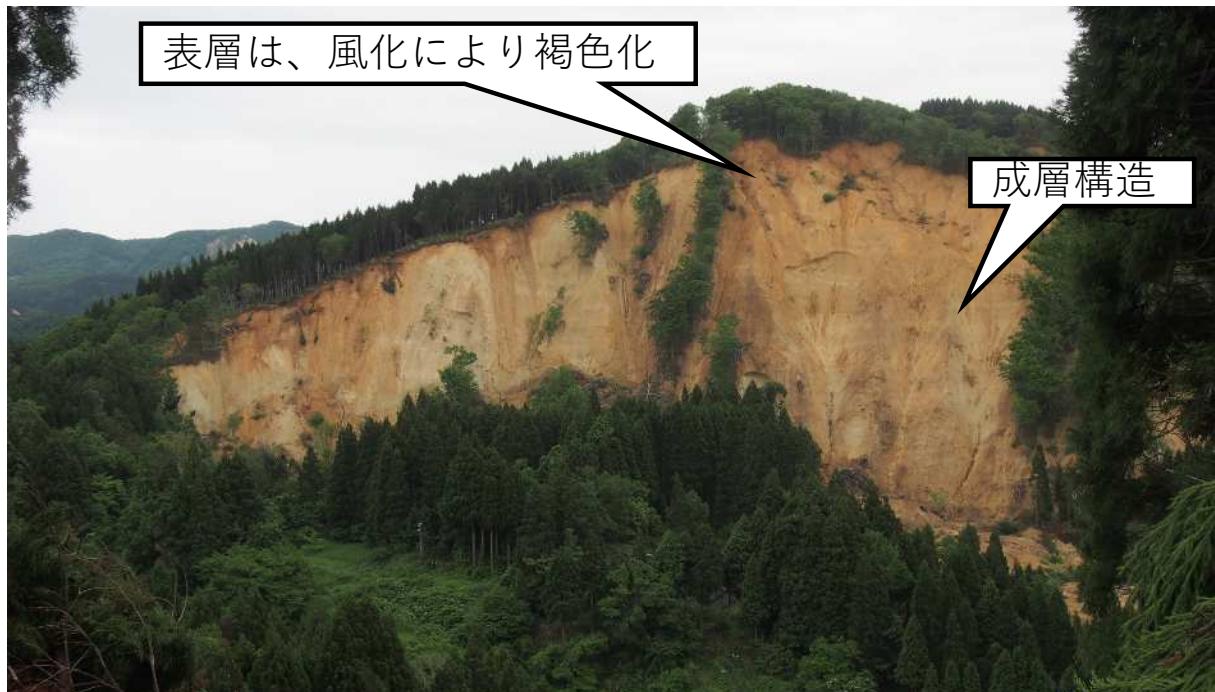
写真① 崩壊地の全景

- 【崩壊の特徴】**
- 地すべりの再滑動。滑落崖付近の急崖が崩壊した
 - 成層構造が認められる火山礫凝灰岩を主体とする地層
 - 成層構造は、崩壊地の上流側にも認められ連続性が良い
 - 表層には、数m～数10mの褐色の風化帯が形成

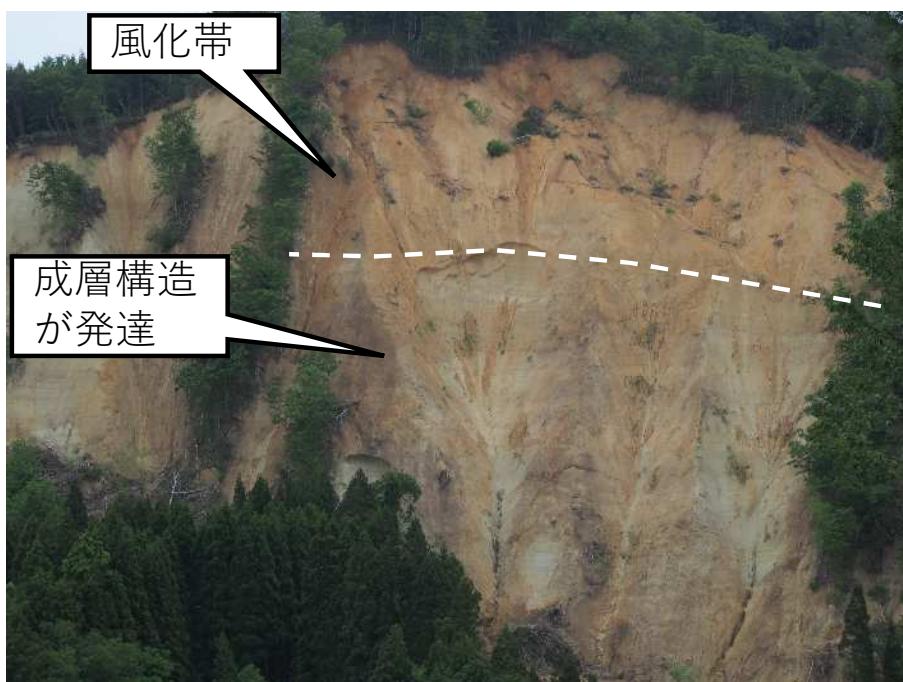
写真②
成層構造の拡大写真

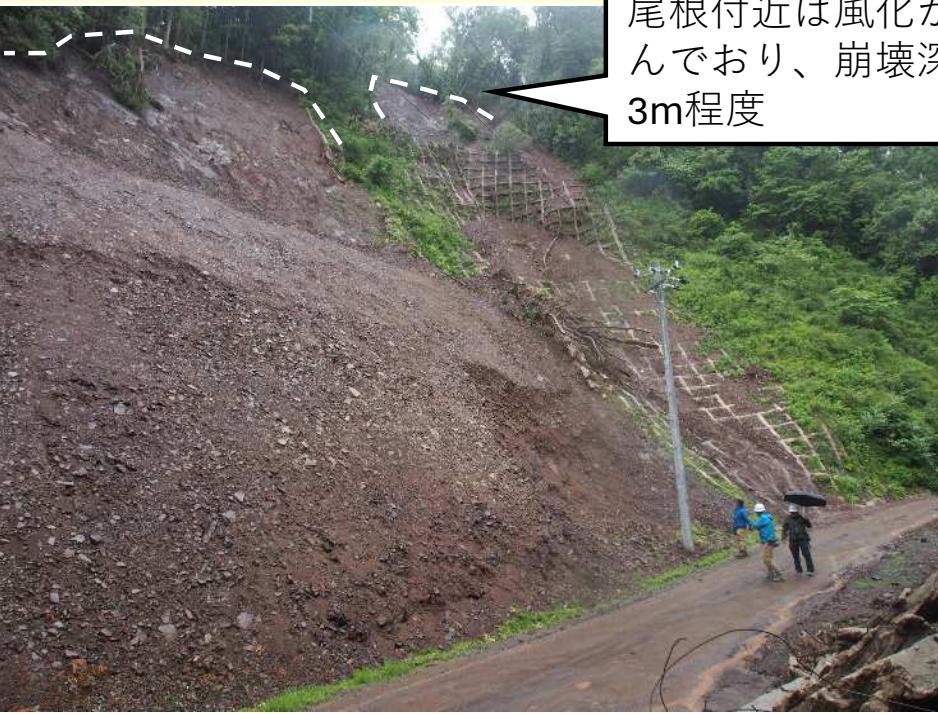
尾根付近は風化が進んでおり、崩壊深は3m程度

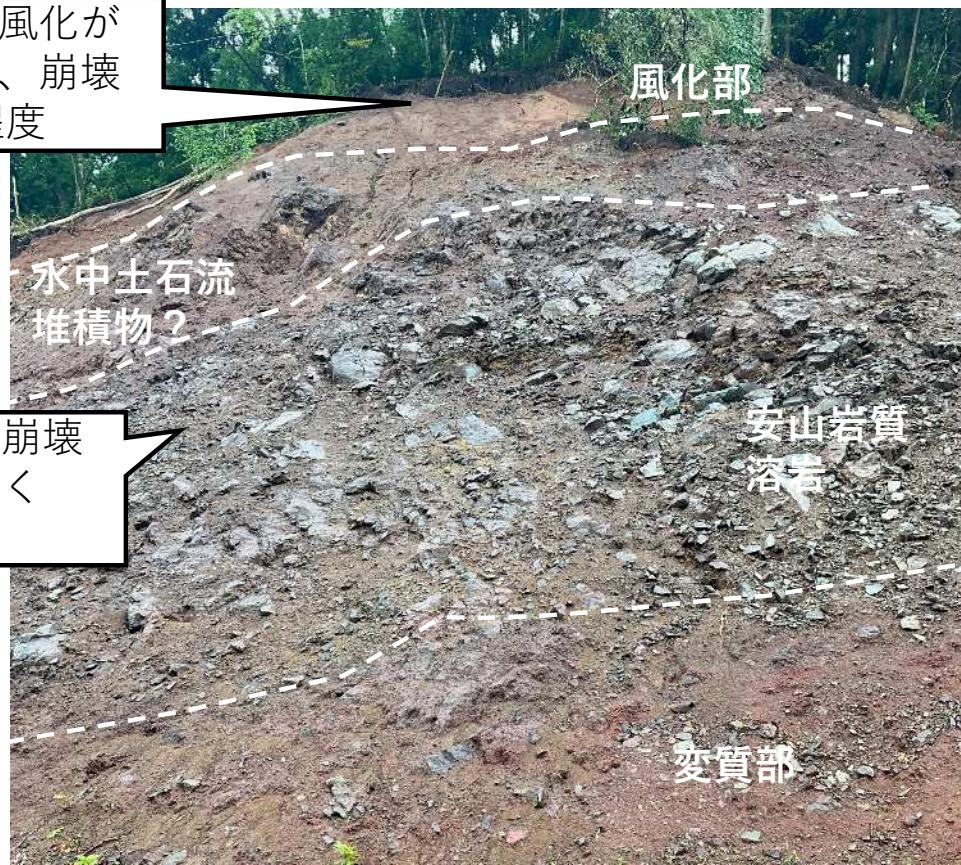
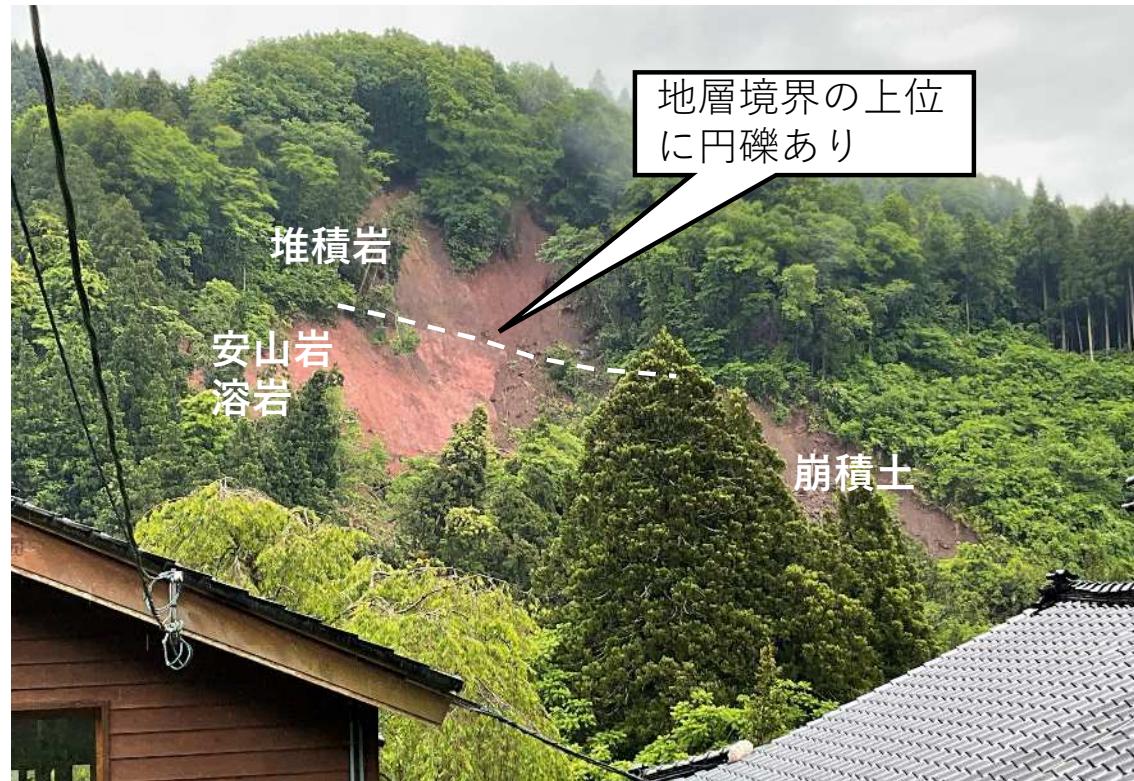
尾根付近は風化が
進んでおり、崩壊
深は1.5m程度

崩壊④：崩壊高さ25m、傾斜45°

- 尾根付近では風化により数mの赤褐色の土層が形成され、ここが崩壊していた。
- 斜面下部は、0..5m以下と崩壊深が浅い。

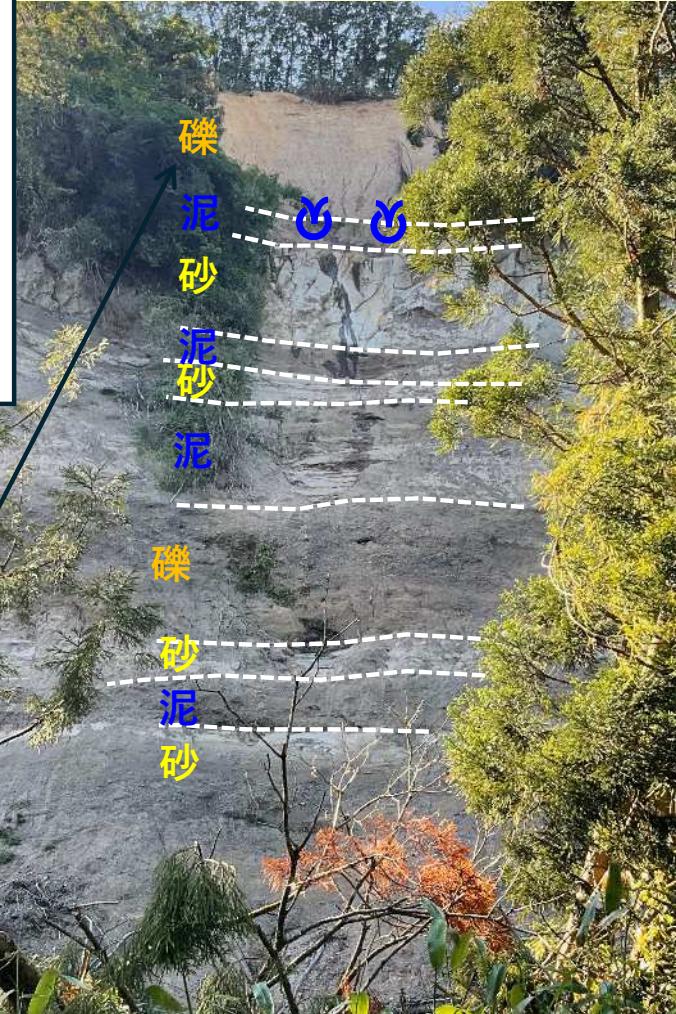
- ・ 碓岩、砂岩、泥岩の互層からなる急崖で崩壊が発生
- ・ 地層は緩く、若干受け盤
- ・ **崩壊は極表層のみで薄い**
- ・ 周辺には地すべり地が多い。
地すべりの中・外ともに急崖で崩壊が発生

崩壊により110mの崖が形成

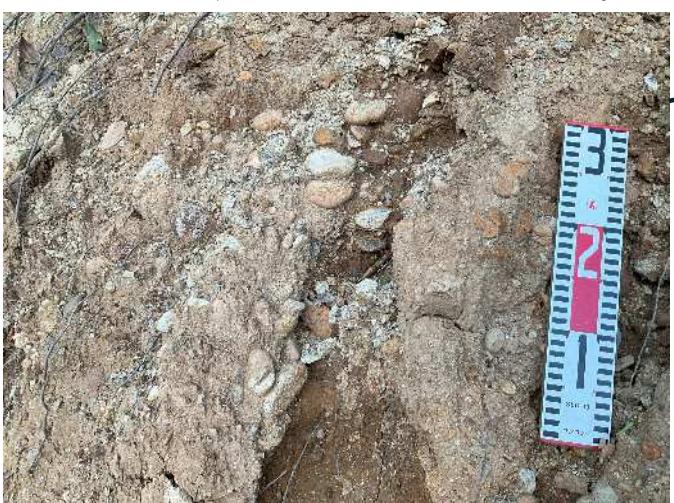
最上位の碓岩（対岸の同じ地層）

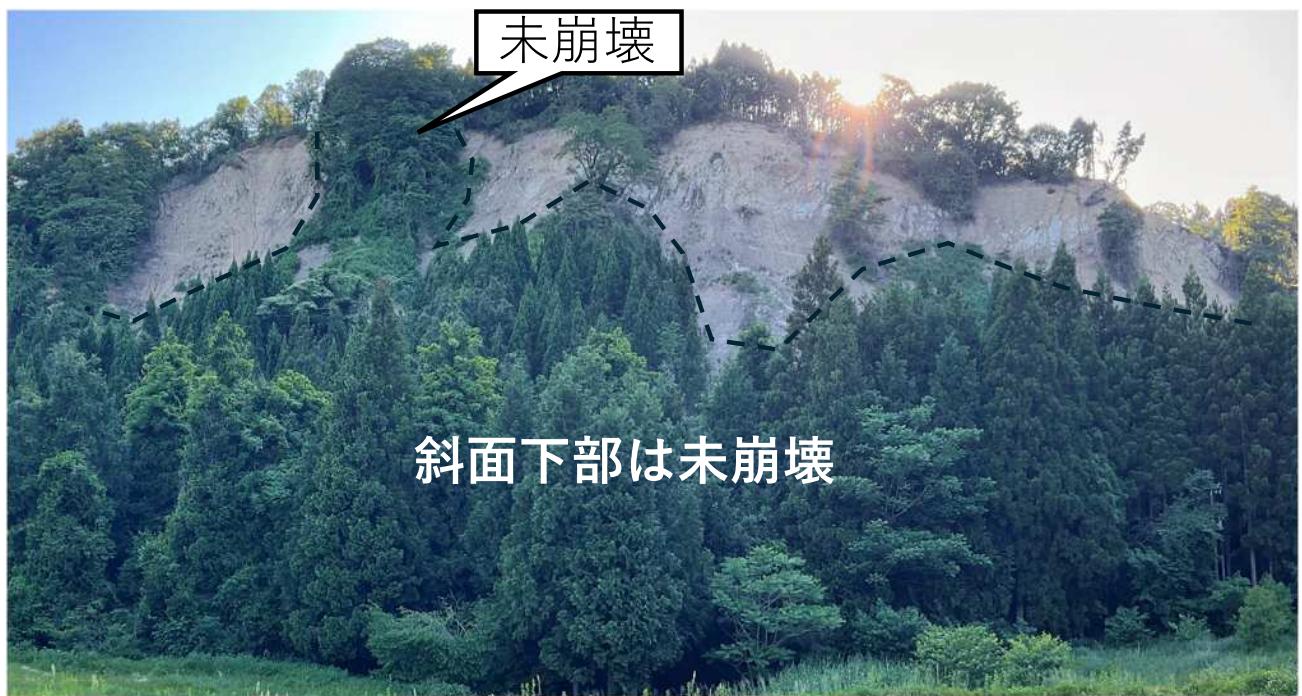
写真① 堆積岩の連続した崩壊

- 磯岩、砂岩、泥岩の互層からなる急崖で崩壊が発生
- 地層は緩く、若干受け盤
- **崩壊は極表層のみで薄い**
- 尾根沿いで薄く崩壊しており、斜面下部は植生が残っており崩壊していない。
- 尾根付近の一部でも、未崩壊箇所あり

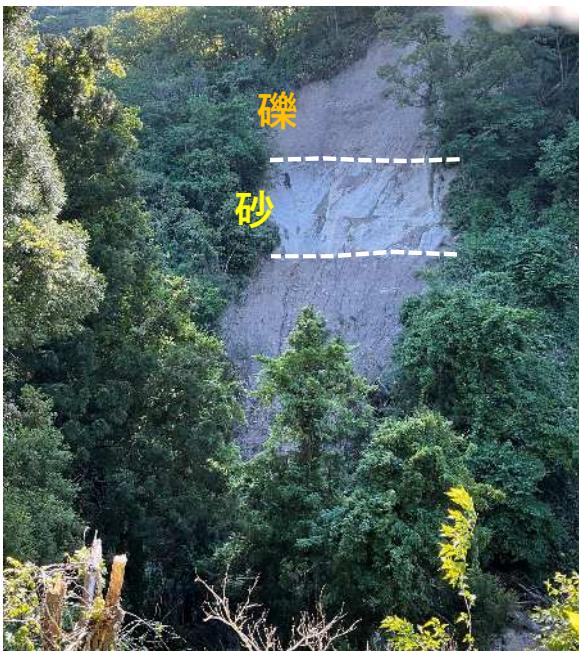
写真② 堆積岩の崩壊
