益城町における地盤構造探査：被害との関係

京都大学防災研究所斜面災害研究センター

釜井俊孝・土井一生

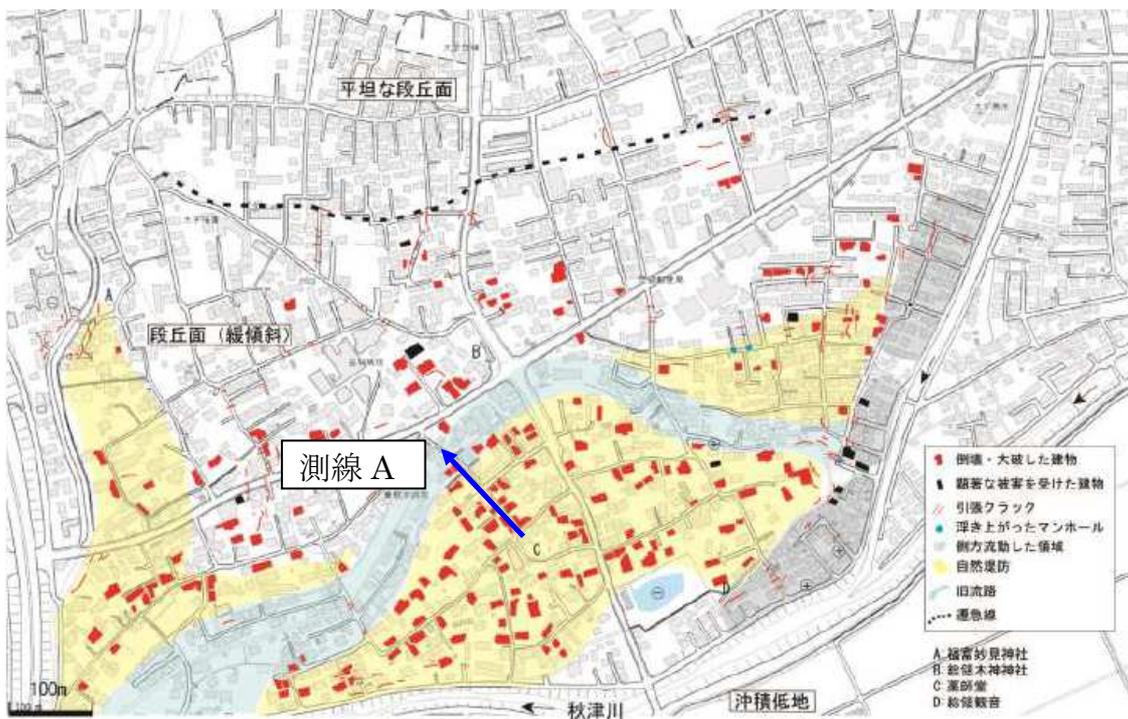
図1：益城町惣領地区における家屋の被害分布（釜井, 2016）と表面波探査の測線。

熊本県上益城郡益城町においては、2016（平成28）年熊本地震において、多数の家屋が倒壊し、大きな人的、物的被害が生じた。釜井（2016）は益城町において建物被害の悉皆調査をおこない、被害の集中域が自然堤防上、低位段丘面上、および、それらの境界斜面に見られることを明らかにした。一方、沖積低地においては、噴砂が発生したりマンホールが飛び出したりするなどし、液状化していることが示唆されたが、家屋の被害は限定的であった（図1・図2）。また、中位段丘面上における被害は、人馬の通行や雨水の流れによって道が削られた結果できた小崖ネットワーク、および、それらを埋めた盛土において確認された（写真1）。

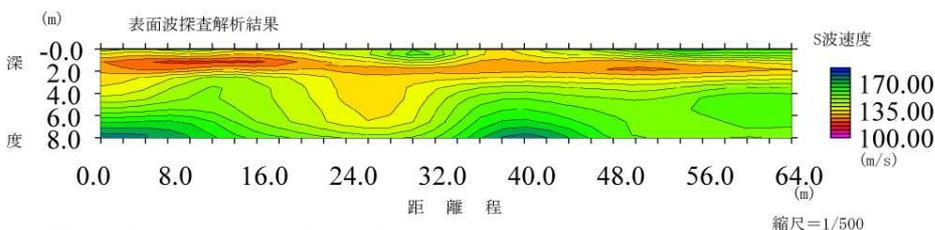
図6：測線Dにおける探査結果。

中位段丘面上にあり、位置する旧崖道（のちに埋め立てられ、現在はほぼ平坦地表面として存在）を横断する測線である。探査結果を図6に示す。深さ2 m よりも深い領域におけるS波速度はおおむね測線A～Cと比べ高くなっており、比較的しまった地盤であることを示唆している。一方、旧崖道にあたる位置で深さ6 m まで低S波速度領域が見られ、かつての道を埋め立てた痕跡が認められたとともに、その部分の地盤が弱いことが示唆された。
