調査領域として、4月14日21:26の地震 (M_j 6.5)、4月16日1:25の本震 (M_j 7.3) 近傍に位置し、甚大な被害が報告されている熊本市東区健軍地区、益城町木山・辻の城地区を選定した。これら2地区においては、小規模な谷や支流は古くに埋められ、谷埋め盛土となっている。一方、大規模な谷や本流は埋められていない。このような地形的特徴の被害分布との関係を調べた。

1. 熊本市東区健軍地区

2. 益城町

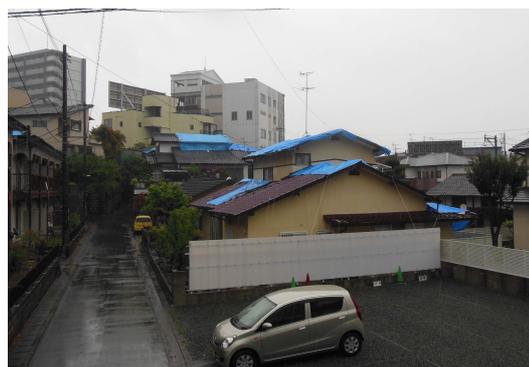
健軍水源地に流れる川沿いで調査をおこなった。この川の上流部は古くに埋め立てられ、谷埋め盛土の上に多くの建築物が建てられている。被害は谷埋め盛土内に集中し、多くの家で一部損壊(写真1)し、斜面が崩れた(写真2)。盛土部分と地山部分にまたがるように建てられたビルの柱が、盛土-地山の境界部および盛土内において大きく破断されている様子が観察された(写真3)。

写真1 : 谷埋め盛土内の被災した家屋。

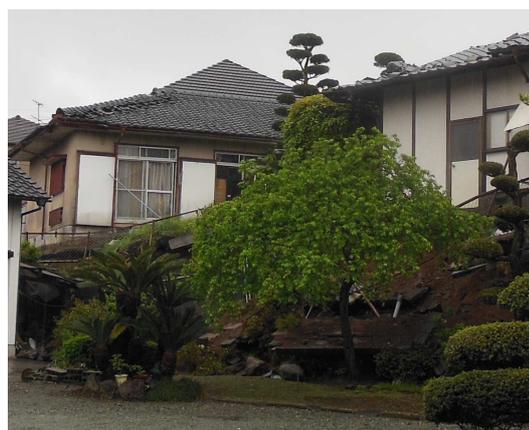
写真2 : 谷埋め盛土内の崩れた斜面。

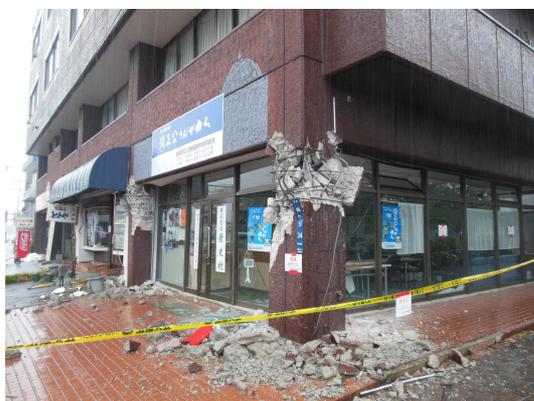
写真3 : 谷埋め盛土(手前)と地山(奥)にまたがる建物。

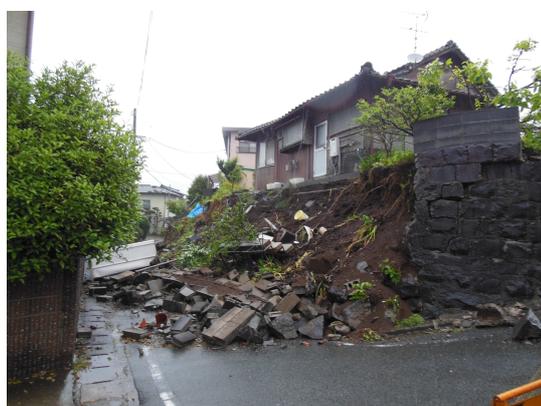
一方、幅の広い谷筋に対しては、谷埋め盛土がおこなわれておらず、谷埋め盛土内部と比較すると被害の程度は小さかった。しかしながら、斜面を宅地化する際に、斜面に盛土を貼り付けることによって整地した宅地などにおいて、崩壊が発生するなどの被害が見られた(写真4)。

写真4 : 貼り付け盛土の崩壊。

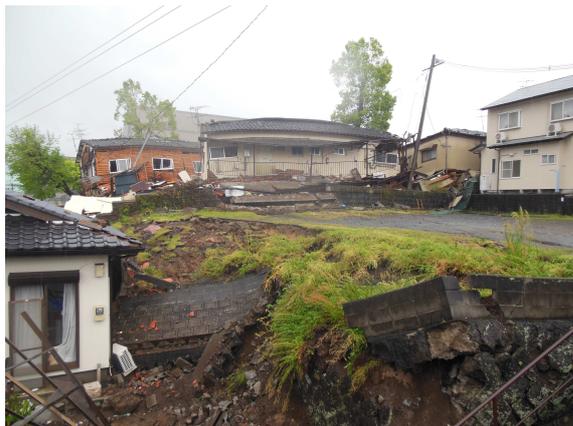
国道 443 号に並行し秋津川へ流れ込む川沿い、および、その支流沿いにおいて、多くの建物が被災していた（写真 5・6）。このような場所では、川沿いの自然斜面が河床方向に地すべりを起こしたことを示唆するテンションクラックが多く見られた（写真 7）。この川の支流は上流部において、谷埋め盛土がおこなわれている。この谷埋め盛土内部では、家屋が損壊するなど周囲に比べ顕著な被害が見られた（写真 8）。

写真 5：川沿いの建物の被災状況と地すべり。

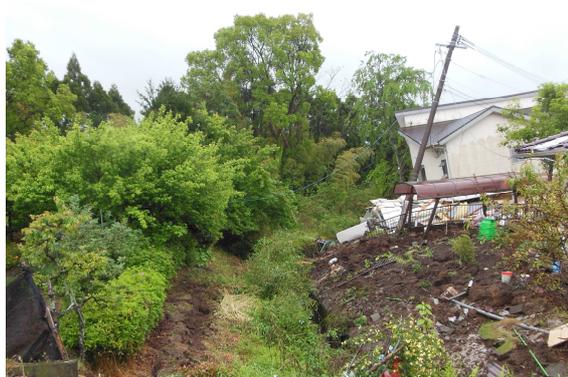
写真 6：支流（写真左側）沿いの建物の被災状況と地すべり。

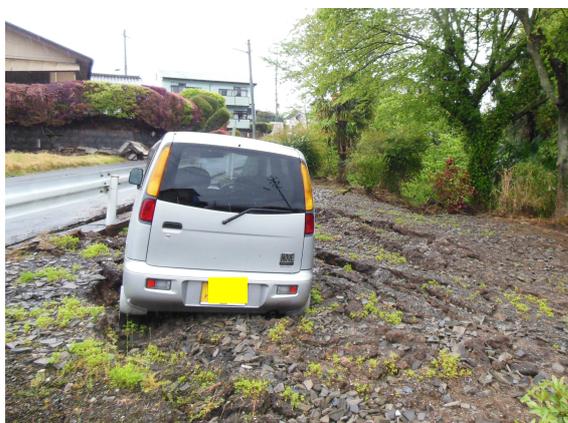
写真 7：川（写真右側）沿いの被災した車とテンションクラック。

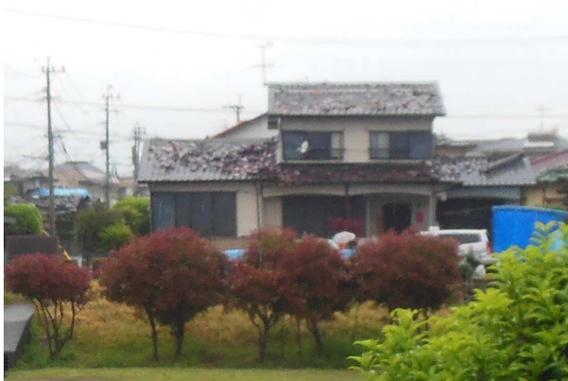
写真 8：谷埋め盛土内の建物の被災状況。
