南阿蘇村宅地（カントリータウン）における斜面災害の状況と発生メカニズム

2016年5月16日改訂（第2版）

京都大学防災研究所斜面災害研究センター

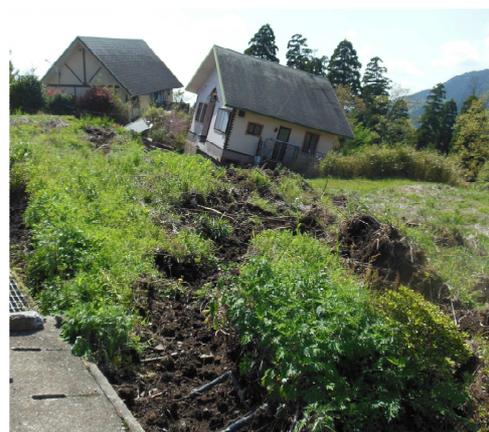
宅地の北側においては、黒川に向かって落ち東西走向を持つ開口段差亀裂がいくつも見られた。黒川寄りの最も北側の道路近くにある亀裂は1 m程度の段差、開口幅を持つものもあり（写真1）、黒川に向かって大きく地盤がずり落ちている様子が観察された。こうした大きな変位を持つ亀裂の分布から、幅50-100 m、長さが100 m程

写真1：川（写真右側）沿いの被災した家屋。

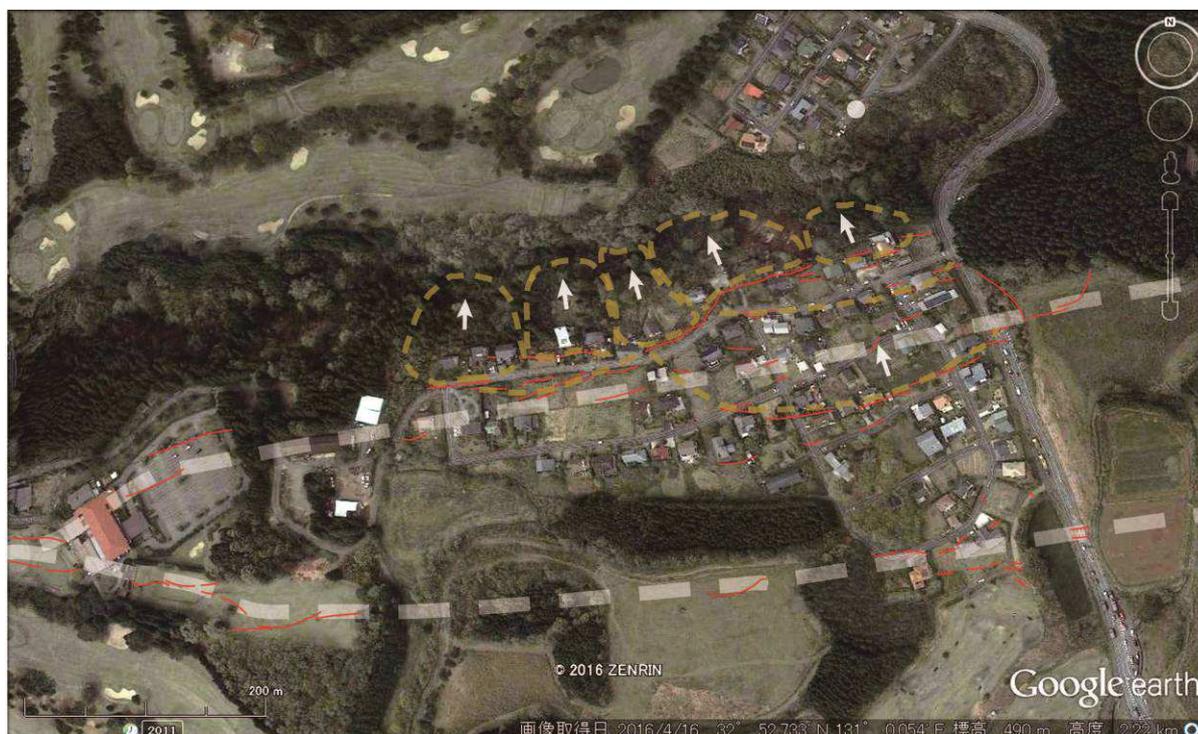
図1：宅地内の亀裂の分布（赤線）と推定した地すべりブロック（橙破線）、および、その移動方向（白矢印）。

度の地すべりブロックが数個並んで同定された（図1の橙破線）。さらに、亀裂は一番北側の道路よりも南にも多数存在し、いずれも引っ張りの性質を示した（写真2）。これらは円弧状の分布を示し、その連続性から、先述の川沿いの地すべりブロックを内包するように、黒川方向にすべり方向を持つ幅300m程度、長さ150m程度の地すべりブロックが存在することが推定された（図1の橙破線）。

一方、団地の南東端においては、平行する連続性の高い東西走向の亀裂が存在した。亀裂は断続的に団地東側の道路まで続き、亀裂に挟まれた領域が陥没している。道路の白線のずれ（写真3）や杉型の亀裂分布（写真4）から、右横ずれ断層の存在が示唆された。地震（分岐）断層（図1の白太破線）がこの場所を通過し、小規模なグラバーン構造を作った可能性が考えられる。

5月12日現在、亀裂が開いたまま放置されている状態である。今後の余震や雨、黒川の浸食によって地すべりが不安定化する危険性があり、対策が望まれる。

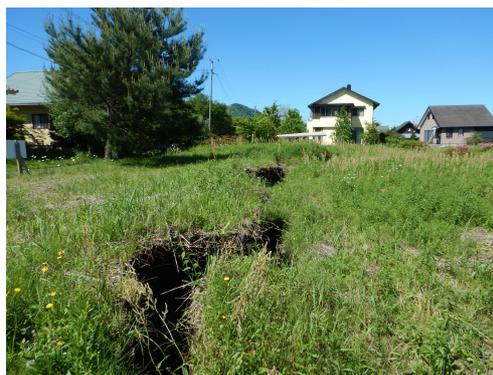
写真2：頭部に見られた開口段差亀裂。

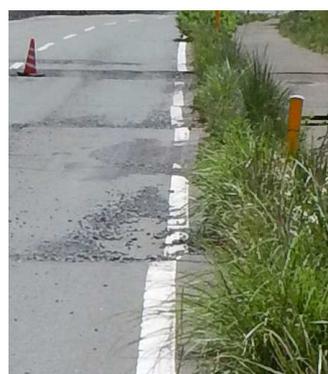
写真3：道路のグラバーン構造と白線の右横ずれ変位。

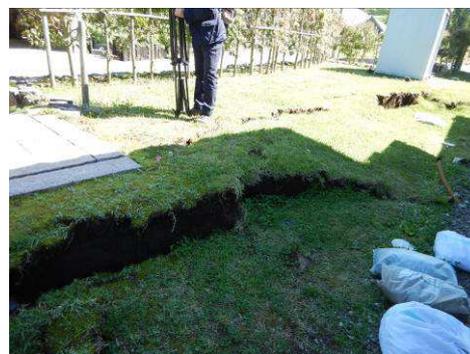
写真4：杉型の地表変状。

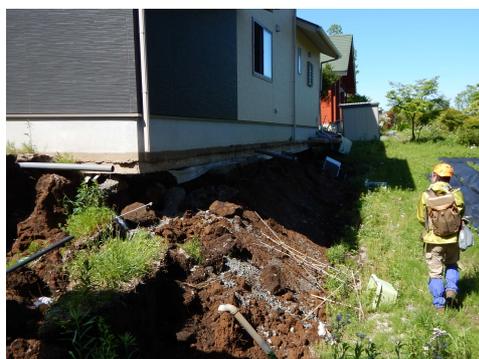
黒川沿いの崩壊斜面においてすべり面の観察をおこなった。宅地の地表から下方3m程度までは礫を含む地層が見られ（写真5）、盛土によって宅地が整地されたことが窺われた。その下方は7m程度の厚さを持つテフラに覆われていた。なお、テフラ層の上端から約2m下方には草千里ヶ浜火山降下軽石と思われる軽石層が厚さ10cm程度挟まっていた。テフラ層直下には石英安山岩質溶岩が存在し（写真6）、その上部数mは熱水変質を受け白色化している。特に溶岩の上端部10cm程度は粘土化して軟弱である（写真7）。また、この粘土層の直上から地下水が湧出している。

写真5：礫が混ざった盛土。

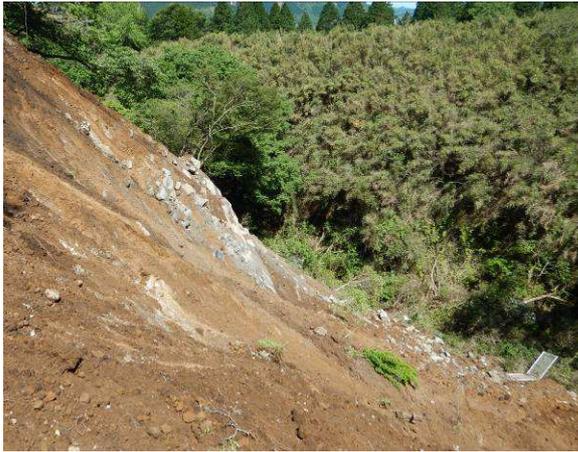
写真6：すべり面に見られる熱水変質を受け白色化した溶岩。

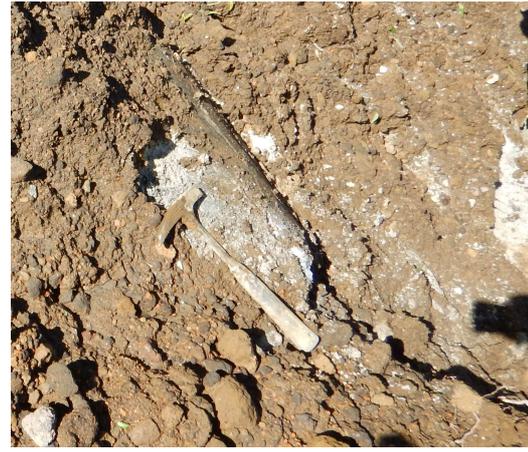
写真7：粘土化した溶岩。

このような崩壊斜面の地質と地表変状から同定した地すべりブロックを踏まえると、この宅地に関与した地すべりに対して、二つのすべり面を考えることができる。すなわち、宅地の大部分において認められた地すべりは、熱水変質を受け粘土化した溶岩上面をすべり面として生じたものと考えられ、すべり面の傾斜は10度以下と緩やかである。地震の強い揺れによって溶岩上面の軟弱な粘土層が破壊され、地すべりを引き起こしたものと考えられる。一方、宅地の北側に見られる変位の大きな地すべりは、そのブロックの大きさから、宅地の大部分を巻き込んだ大きな地すべりブロックに内包されるテフラ層と盛土が動いたものと考えられる。
