2023年5月5日の能登半島沖地震 による斜面変動に関する 調査速報

本スライドのとりまとめ 斜面未災学研究センター 山崎新太郎
共同調査者：王功輝，土井一生（斜面未災学研究センター）
調査日：第1回5月11日（共同），第2回5月29日（山崎のみ）

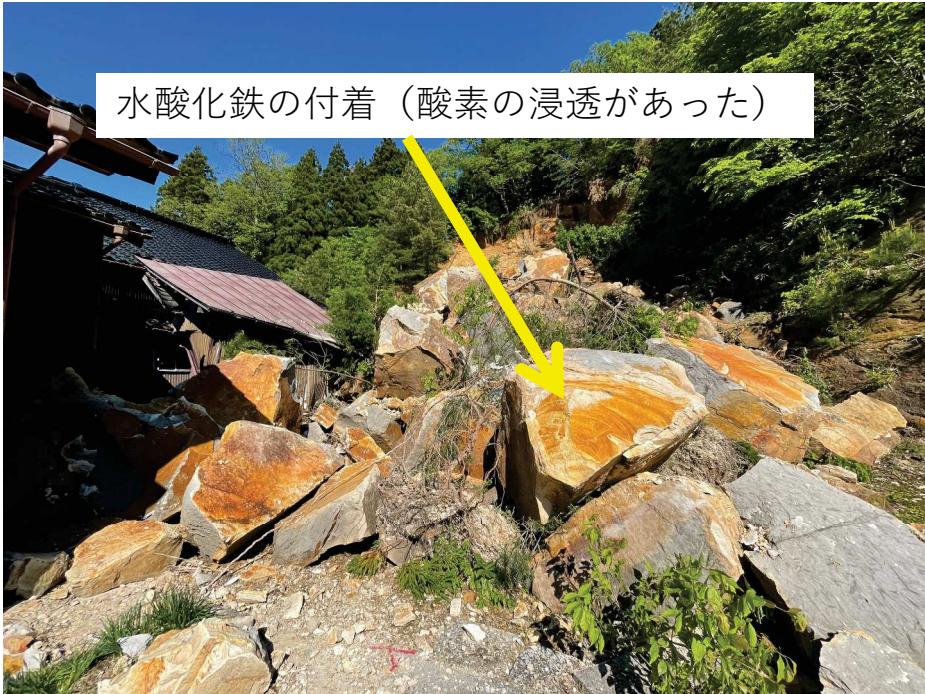
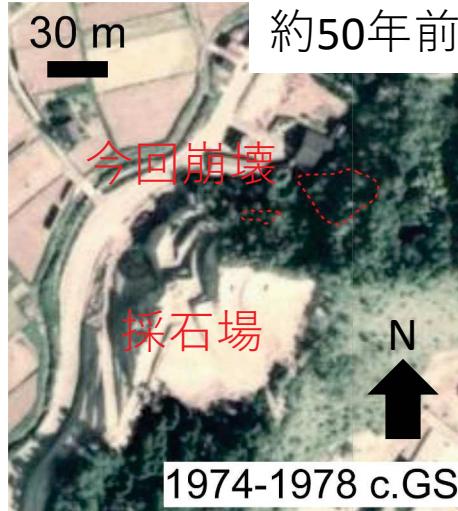
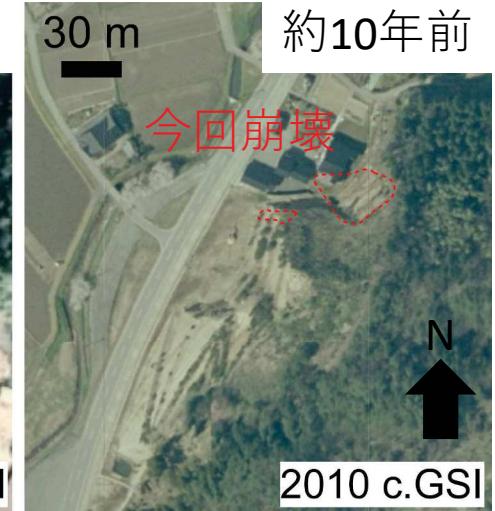
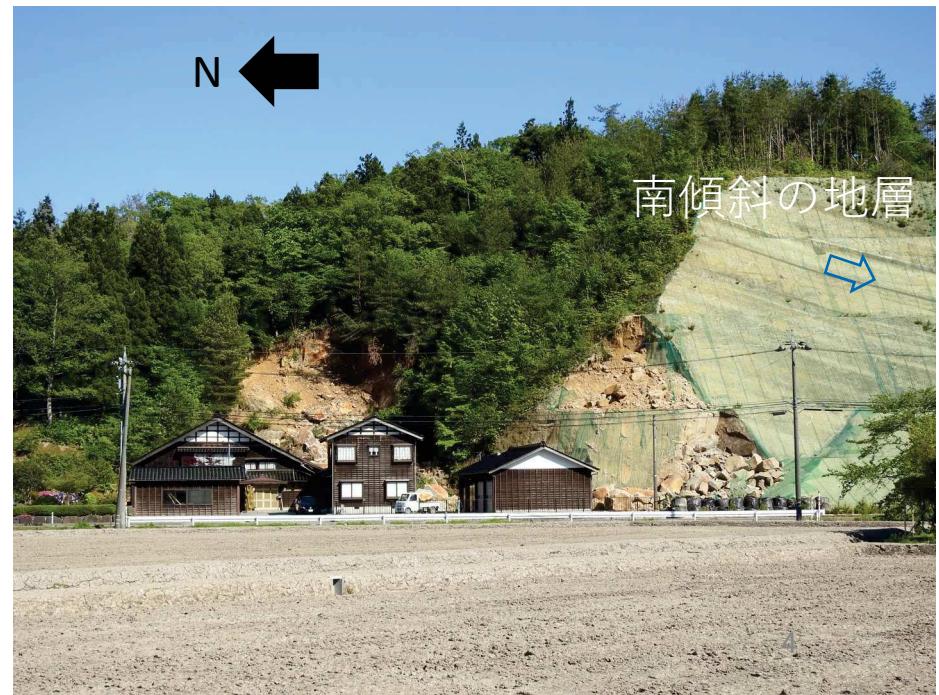
珠洲市正院町岡田（北）

- ・珪藻質シルト岩（低密度の岩石）
- ・崩壊前に多数の分離面となる開口亀裂が発達
- ・岩石は固結しているが強度が小さい
(小片は手で割れる)
- ・採石場か、または造成により急な露岩斜面
があった

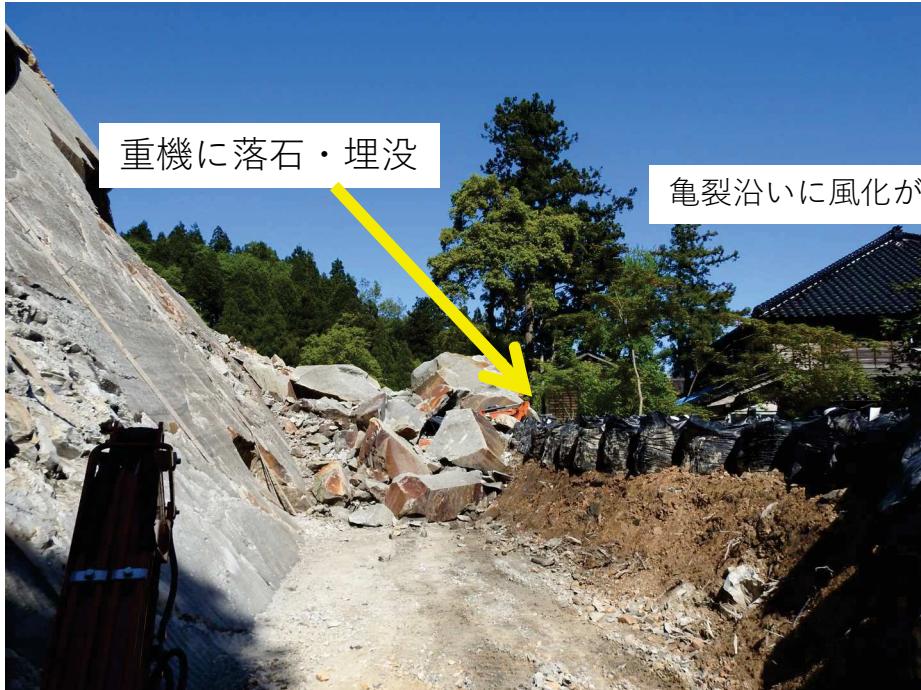
珠洲市正院町岡田（南）

層理面 N88W/22S
(つまり、南傾斜)

- ・珪藻質シルト岩
- ・崩壊前に多数の分離面となる開口亀裂が発達
亀裂沿いは風化し強度が低下していたと
思われる
- ・岩石の強度が小さい（小片は手で割れる）
- ・傾斜した層理面（今回崩壊のすべり面）が造
成により切断されていた

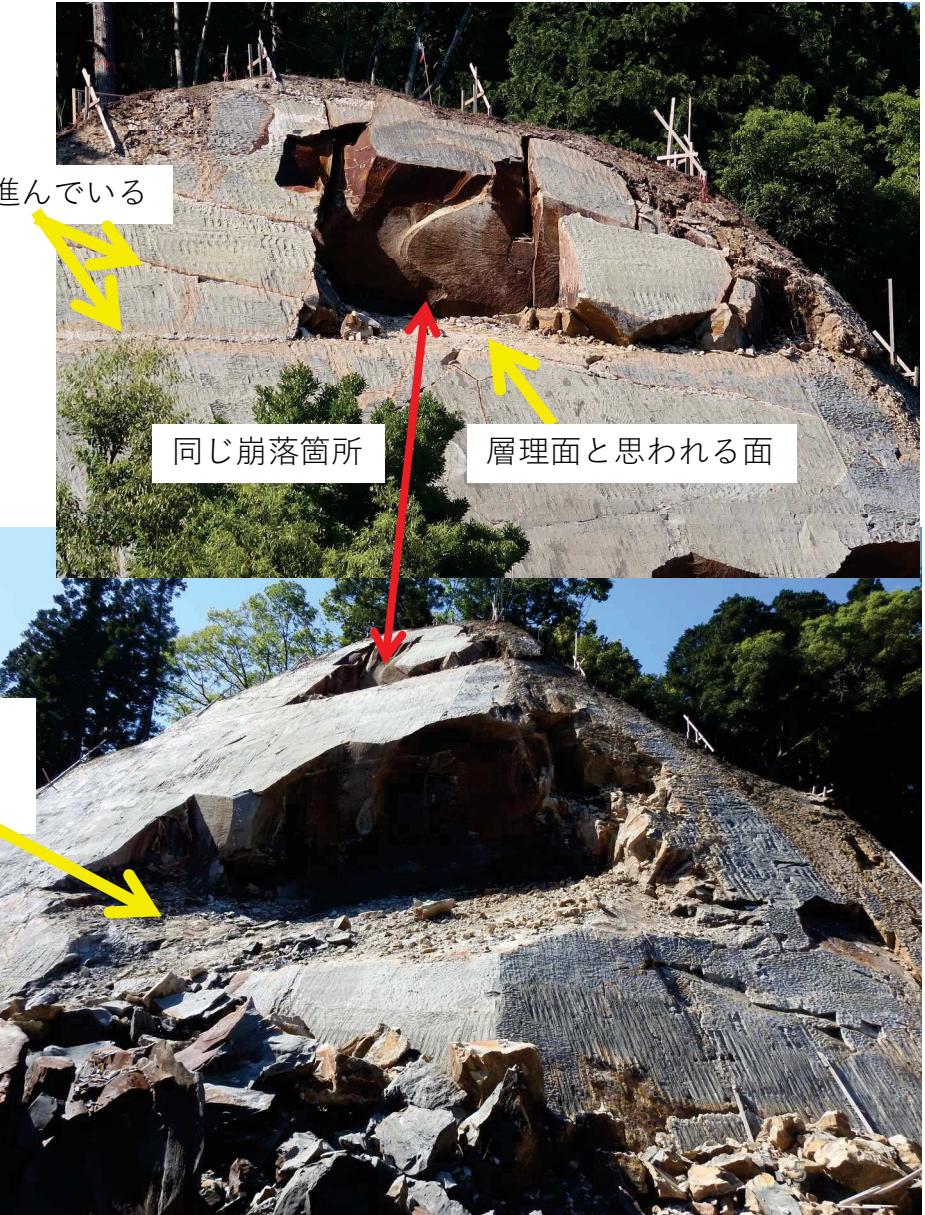
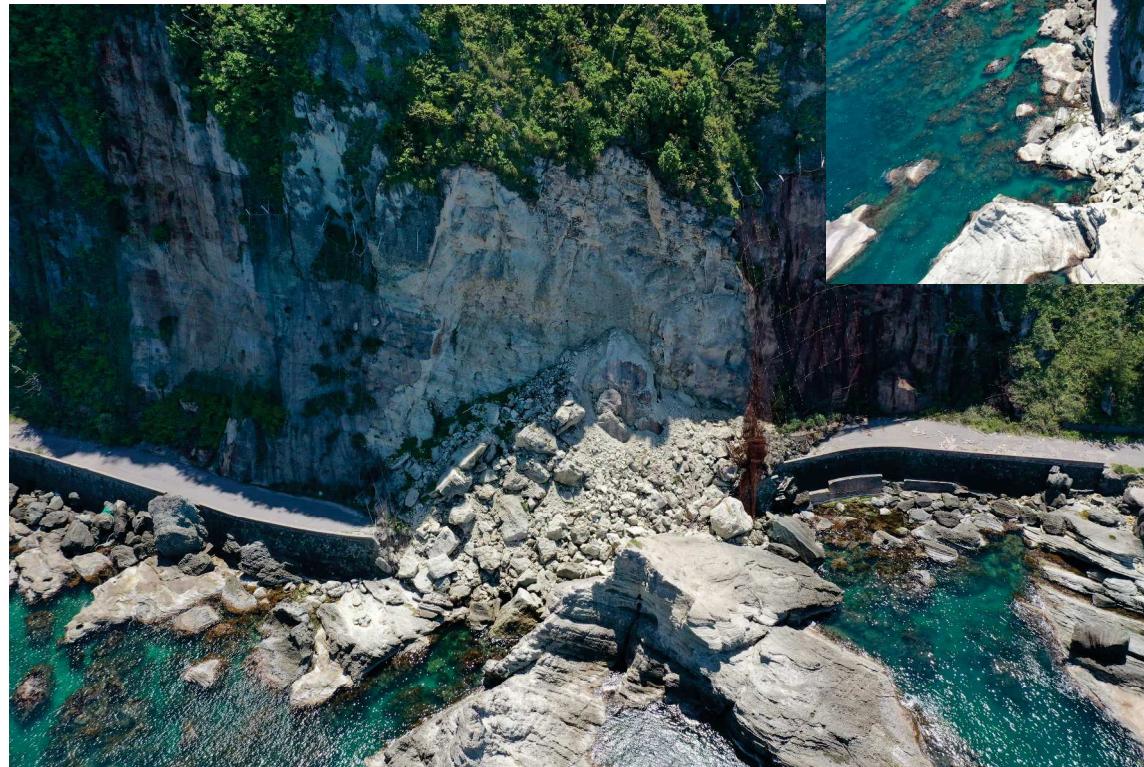
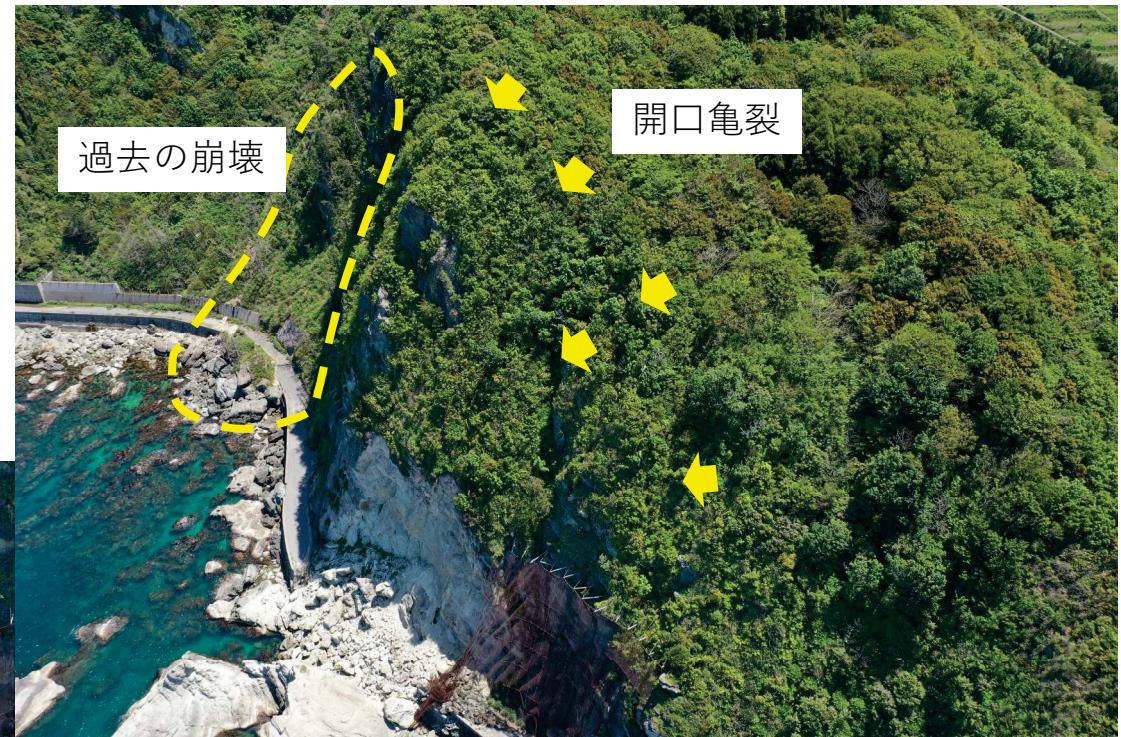
珠洲市真浦町

- ・成層した灰白色の火碎岩、層理面は山側に傾斜する
- ・崩壊前に多数の分離面となる鉛直方向の開口亀裂が発達していた
- ・重力変形が発生し、段差・開口が形成されていた
- ・現地では海岸侵食などで繰り返し崩壊が発生している

この崩壊は地震前に既にあったもので、今回の地震で再拡大した可能性があります

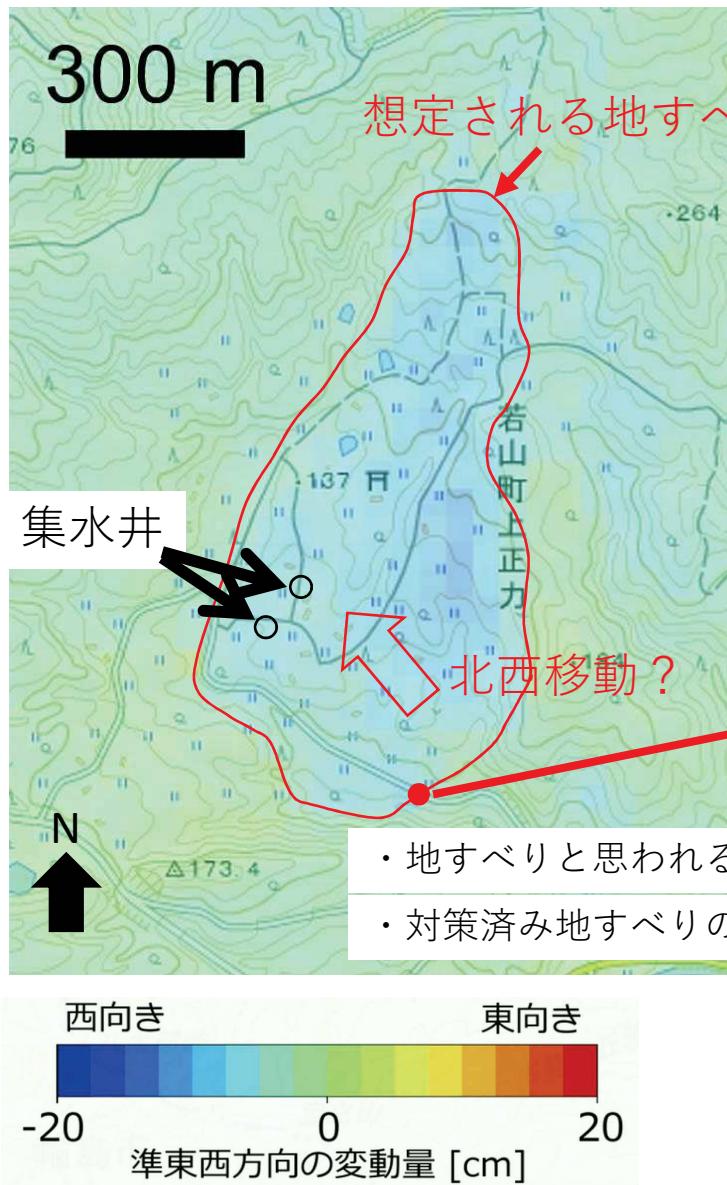
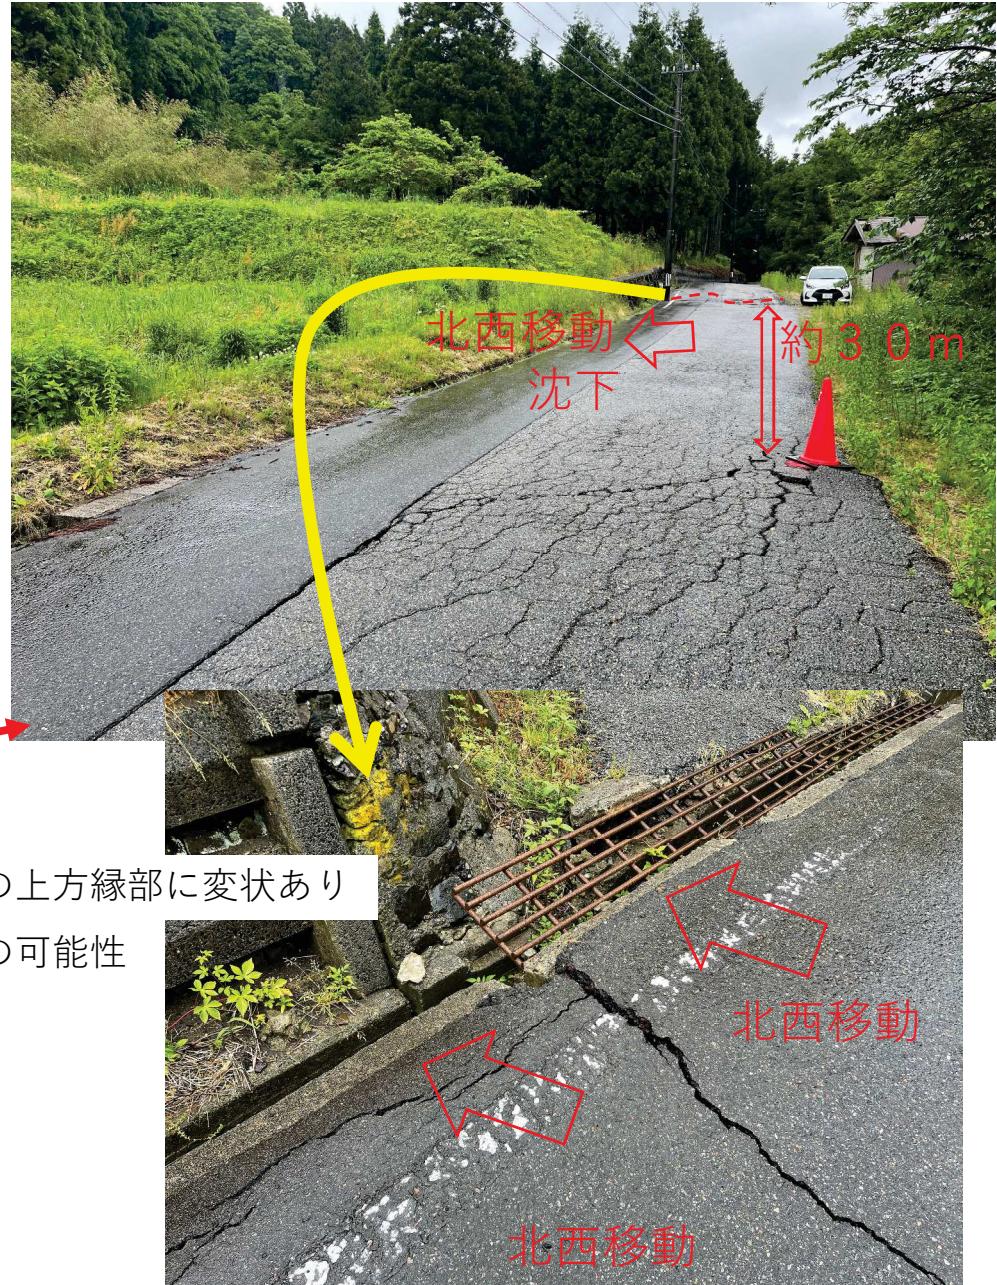
珠洲市若山町上正力

道路変状は地震後であることを住民の方に確認できた地点

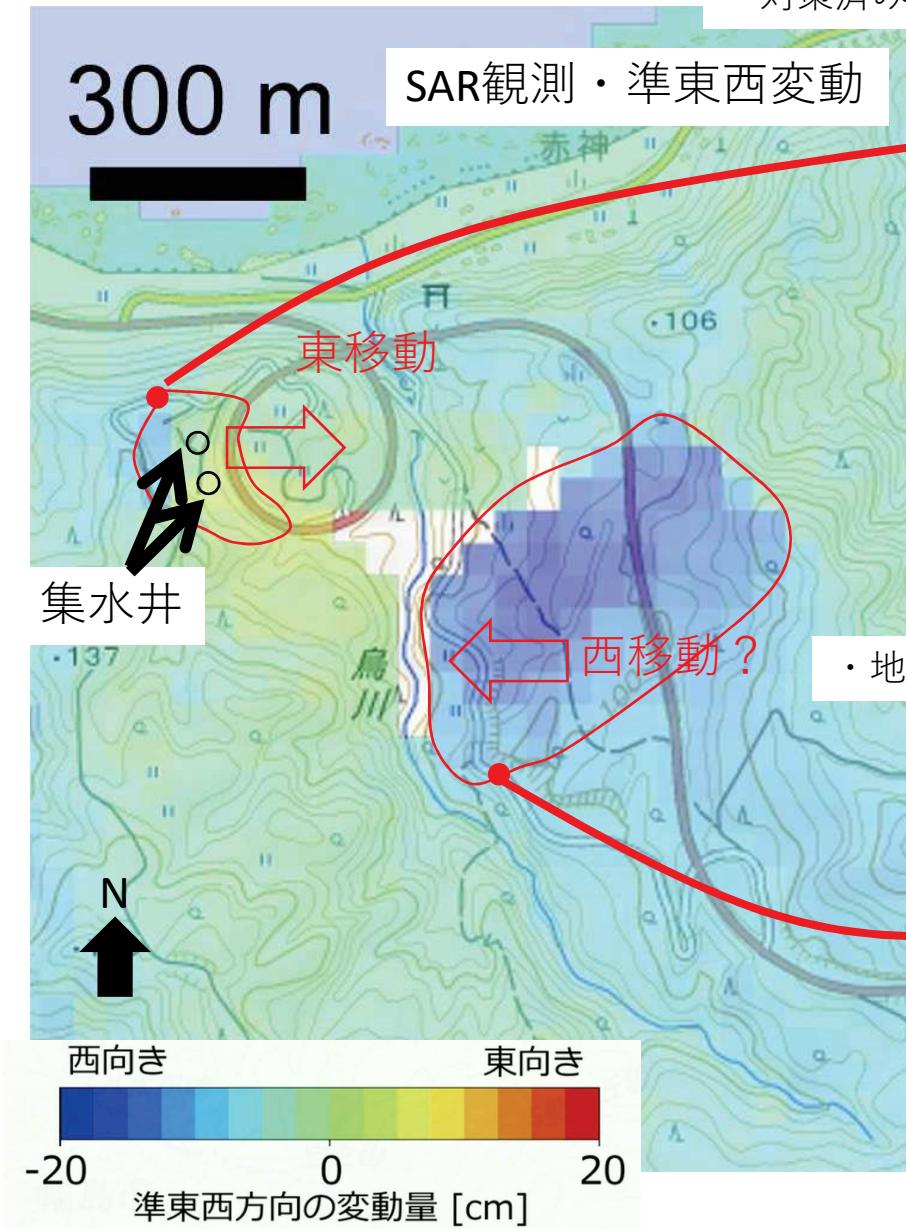
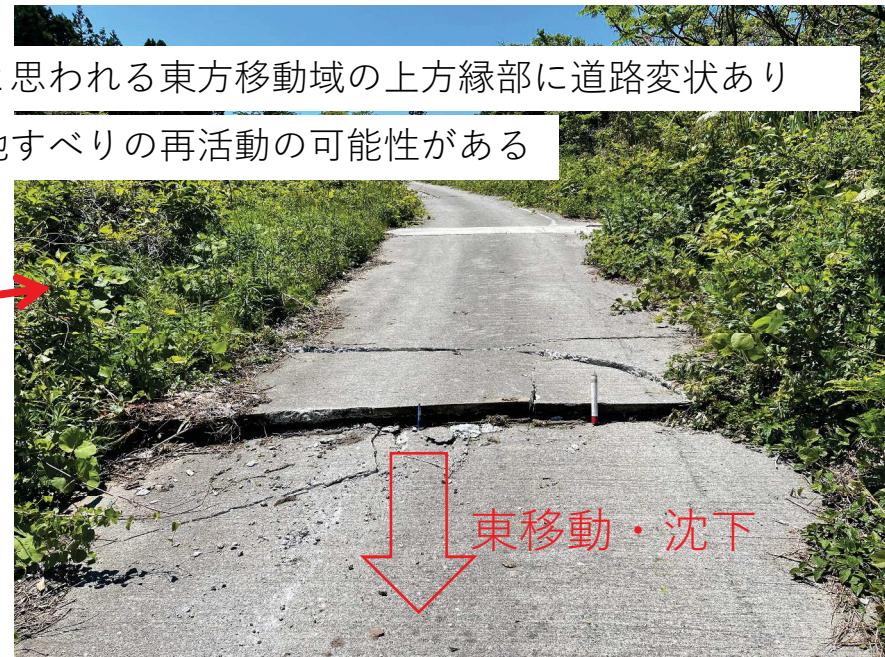
珠洲市赤神

- 地すべりと思われる東方移動域の上方縁部に道路変状あり
- 対策済み地すべりの再活動の可能性がある

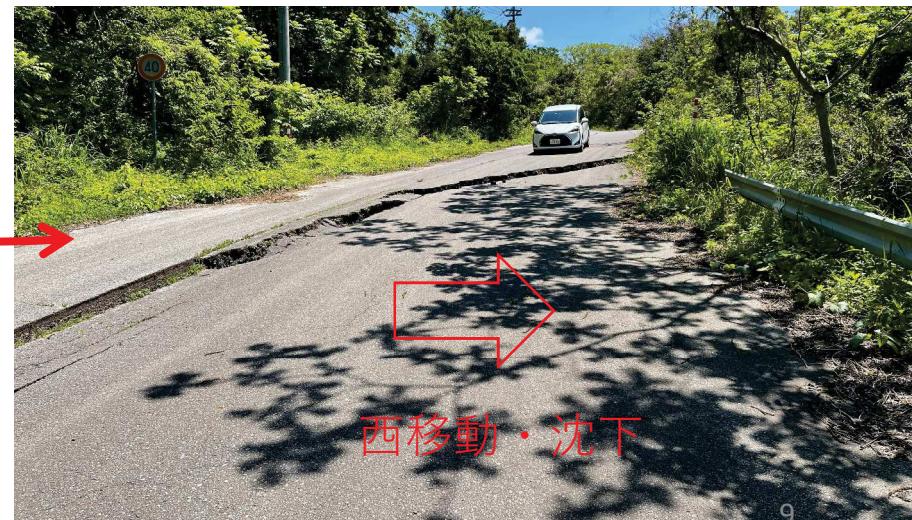
- 地すべりと思われる西方移動域の側縁部に道路変状あり

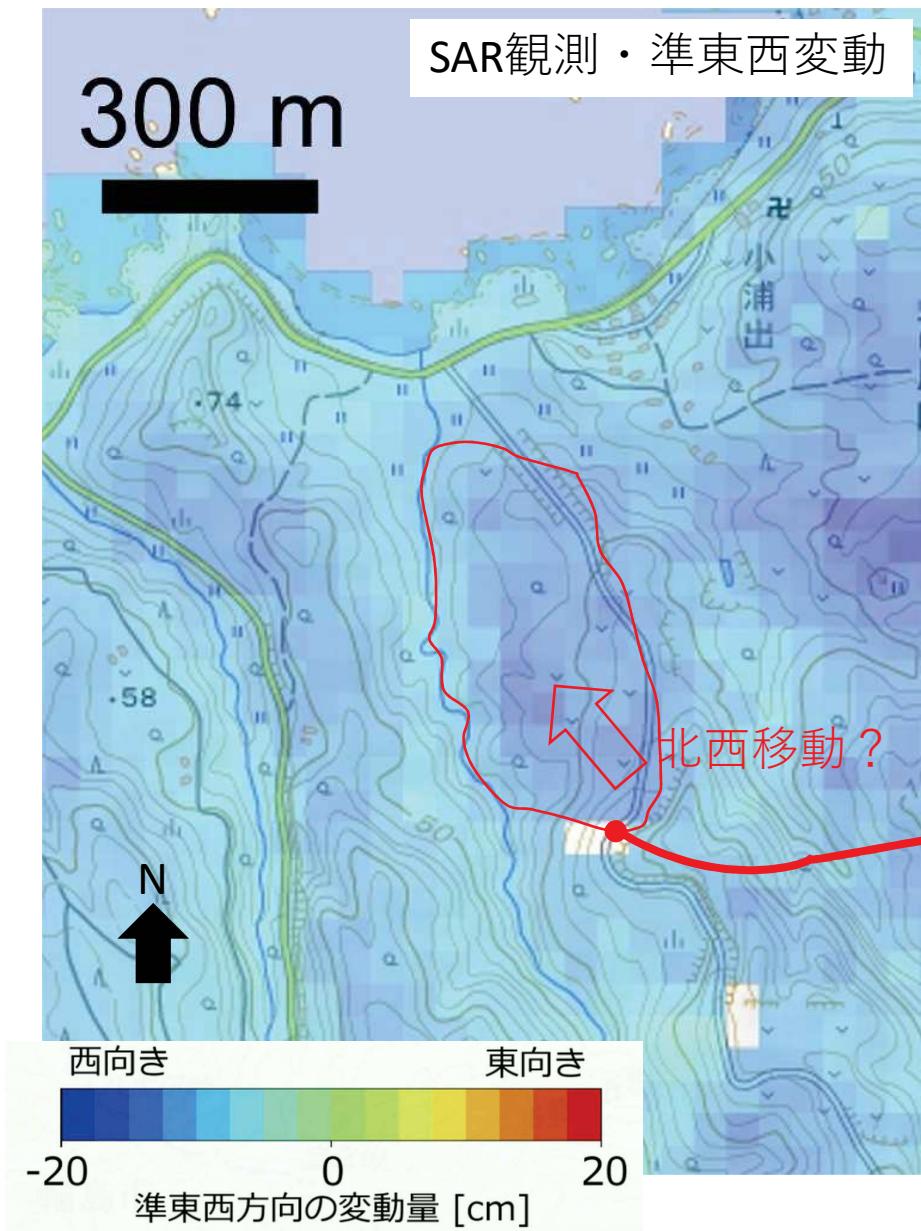
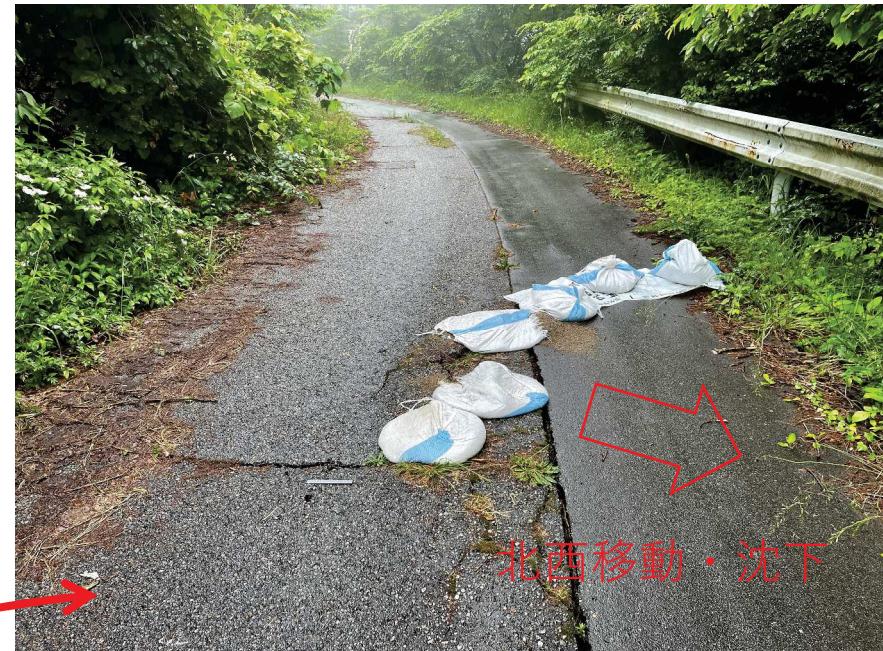
珠洲市高屋町

- 地すべりと思われる地形と変動域の上方縁部に道路変状あり

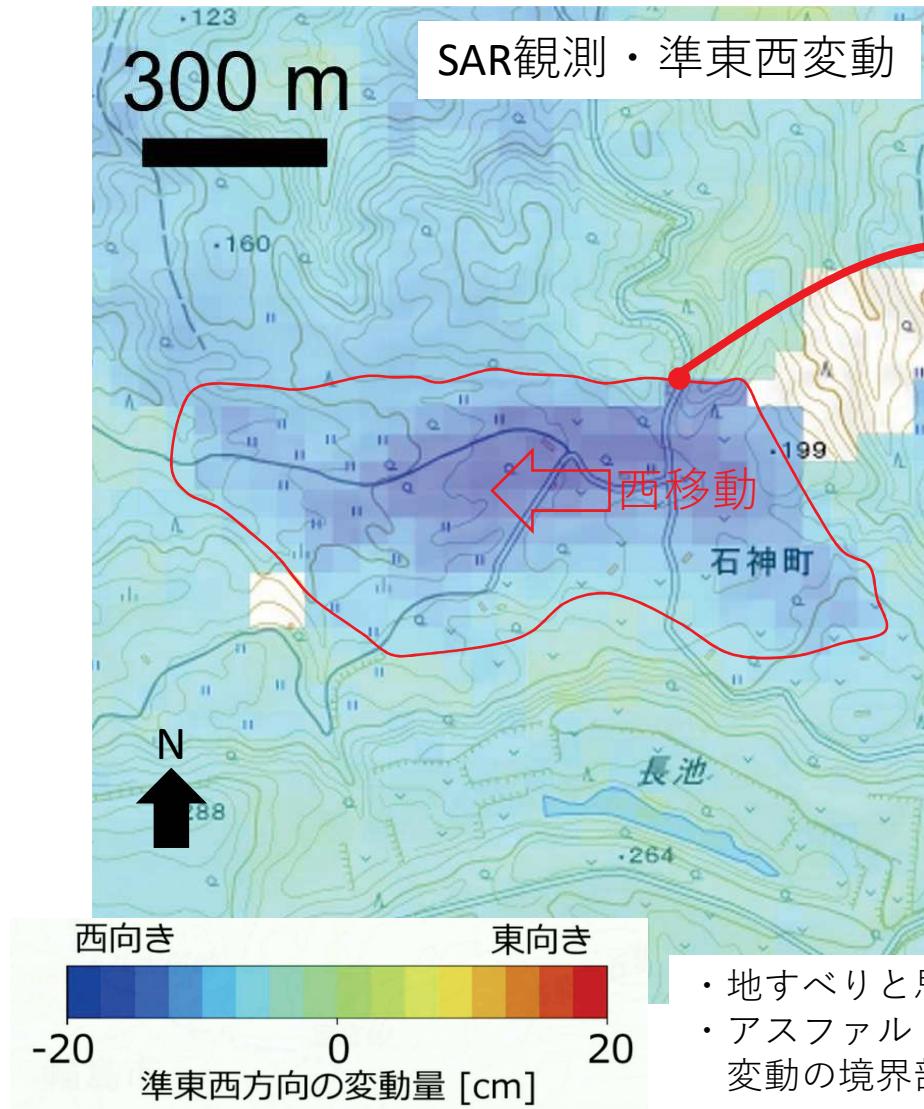
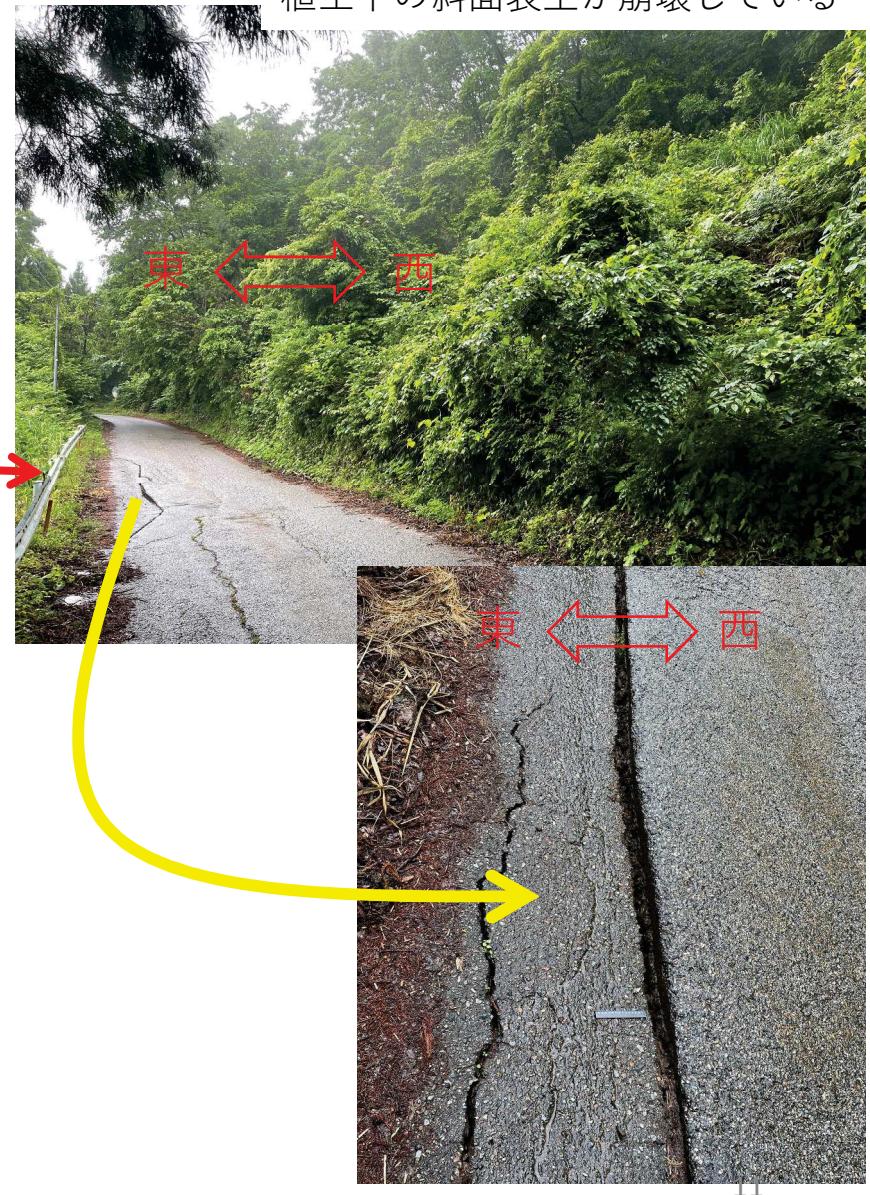
珠洲市石神町

- 地すべりと思われる西方移動域の側方縁部に変状あり
- アスファルト路面は東側に落ちている可能性もあるが、ちょうど変動の境界部にあたり、路面が東西に伸長して生じた可能性もある。

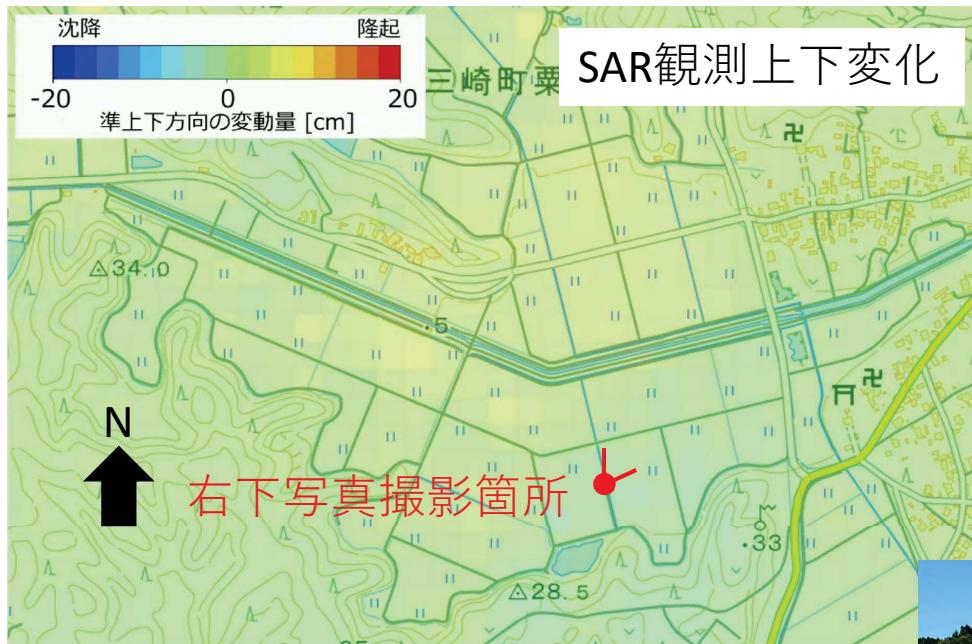
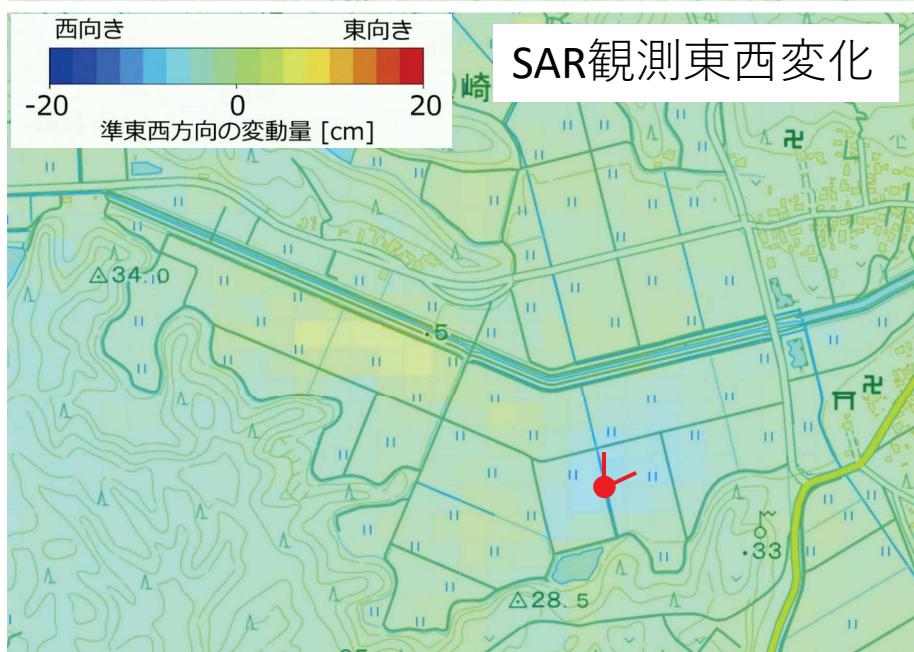
株洲市三崎町栗津

- SAR観測で水田で側方流動・沈下または隆起と考えられる変化が観測されている
- 現地では水田の傾斜と思われる状況も観察できたが、液状化による噴砂などは確認できなかった
- 今後、水田の関係者の聞き取りを考えている
