令和6年能登半島地震 金沢市内の斜面災害調査報告

京都大学防災研究所 斜面未災学研究センター
土井一生

調査日： 2024年1月14日(日)

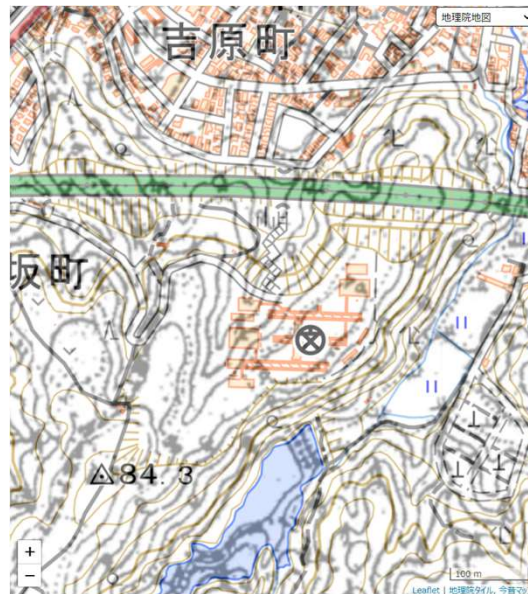
卯辰山公園墓地(次頁に調査結果)においては、墓地の整地のために谷頭が盛土されていることが窺え、その部分が幅 30-40 m 程度にわたって崩壊したと示唆される。

今昔マップ on the web
において1930年(今昔
マップでの表記)と現
在の地形図を重ね合
わせた図

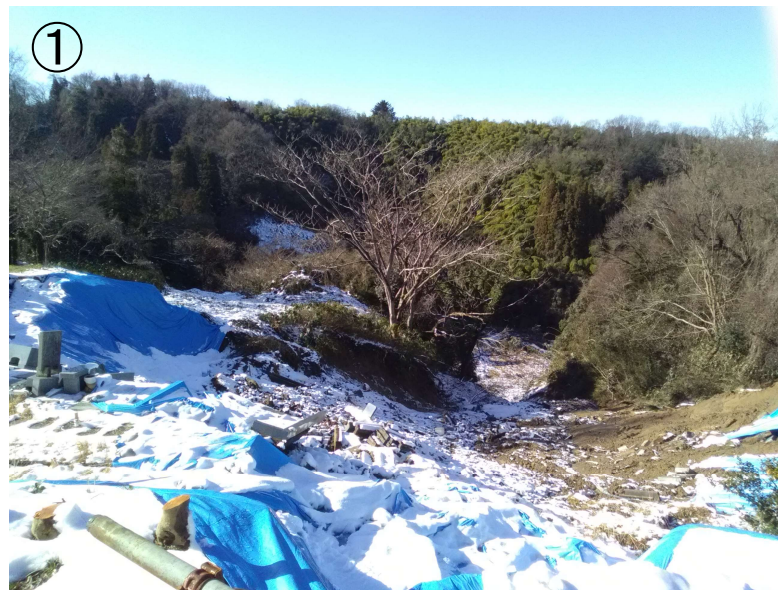
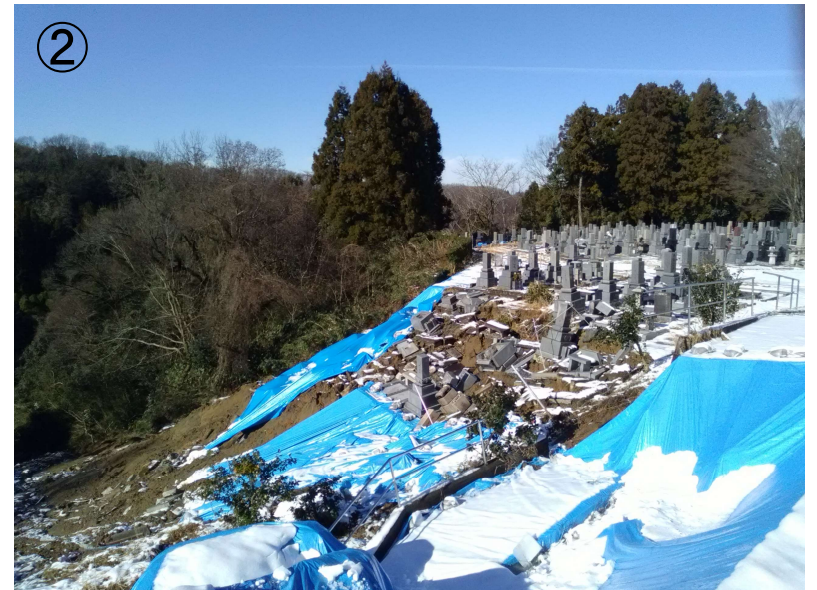
また、石川・安田(2024)でも報告されているように、北陵高校正門付近の斜面崩壊は、旧版地形図との比較(下図)から谷埋め盛土の崩壊と考えられる。

今昔マップ on the web
において1930年(今昔
マップでの表記)と現
在の地形図を重ね合
わせた図

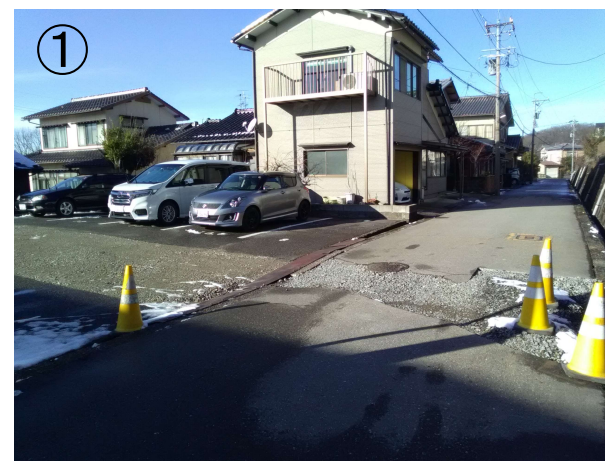
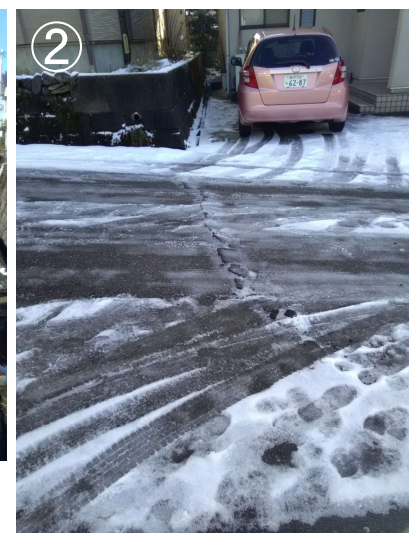
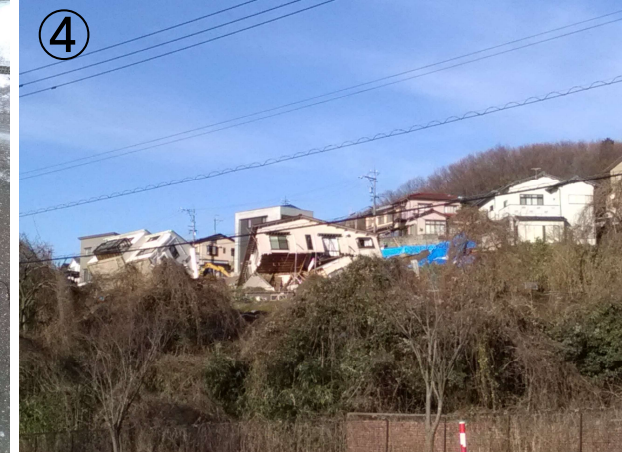
谷頭の谷埋め盛土の変状

斜面の住宅3軒が大きく崩落した田上新町においては、崩落現場から200 m程度北で小さくとも幅50 m、長さ50 mの範囲で地すべり性の変状が窺えた。この領域は、大規模盛土造成マップにおいて盛土として記されている領域の北隣にあたるが、現在や1930年の沢の位置を考慮すれば、今回変状が見られた領域も谷埋め盛土と示唆される。

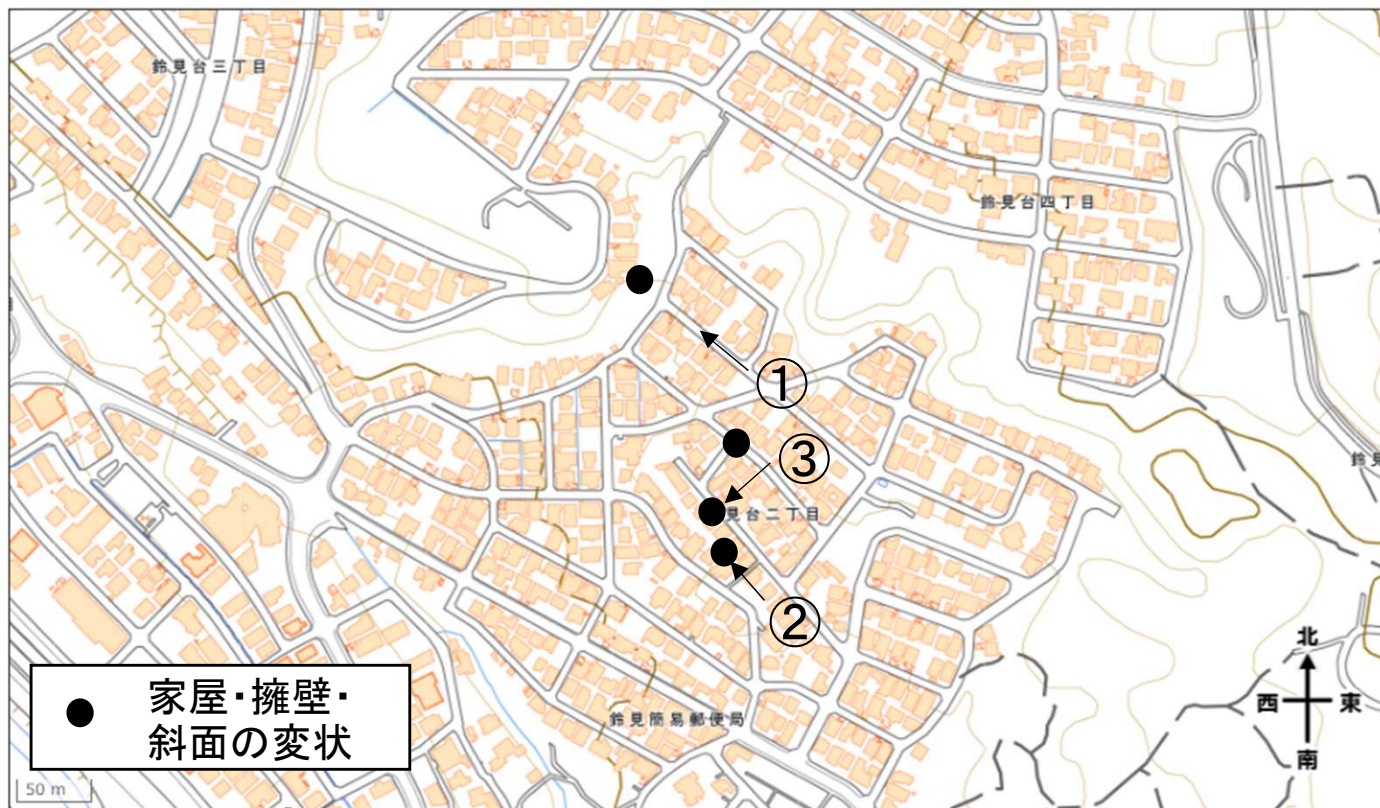
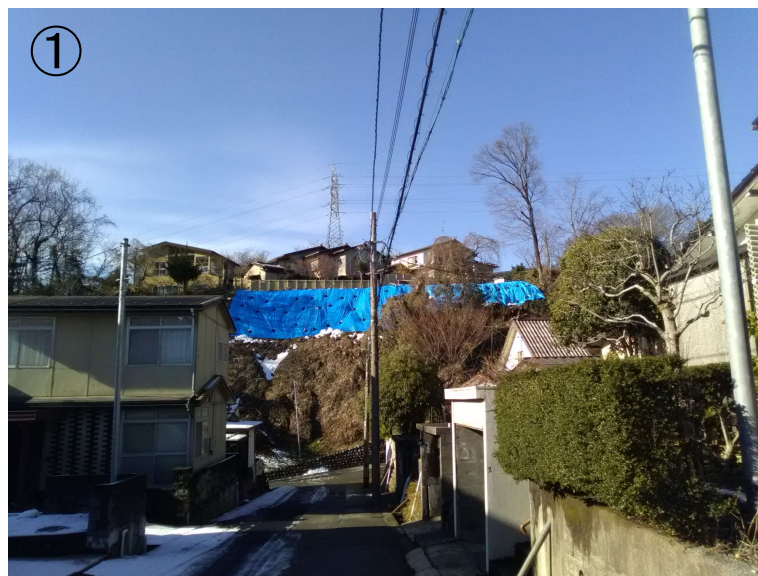
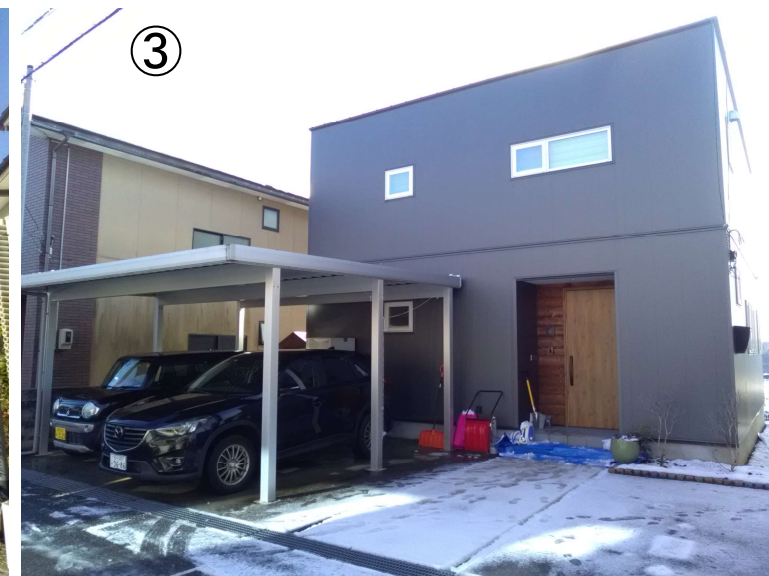
腹付け盛土・擁壁の変状

鈴見台においては、
腹付け盛土・擁壁の
変状が生じていること
が示唆された。
(調査ではブルーシート
による養生状態を確
認したのみ)
