火山センター北側斜面の地すべり

2016年5月16日 第1版

京都大学防災研究所斜面災害研究センター
釜井俊孝・王功輝・土井一生

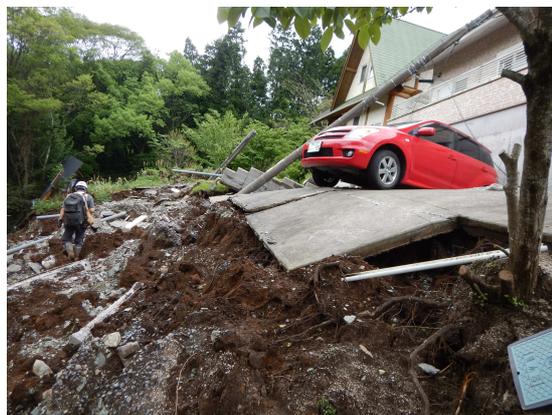
写真1：火山センター北側斜面下方における住宅と道路の被害。

火山センター北側においては、幅 100 m、長さ 200 m の地すべりが発生した。この地すべりは下方にあった住宅や道路を巻き込み、住宅の倒壊や道路の寸断など大きな被害を引き起こした（写真1）。移動体にはコヒーレントな部分が多く、住宅や道路は原形をある程度残している（写真2）。実際に、移動体の上に居住していた人たちは、65 m 地すべりによって流された後、避難したと証言している（*1）。

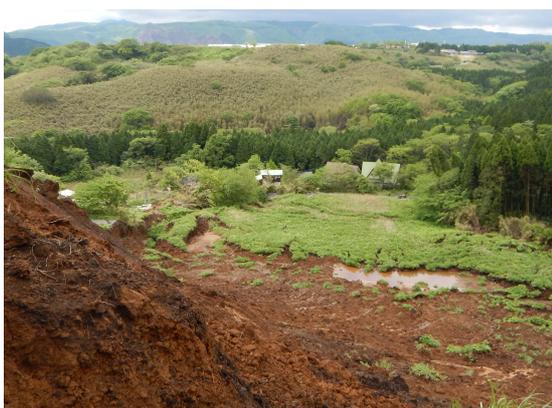
写真2：火山センター北側斜面下方における地すべりの全景。

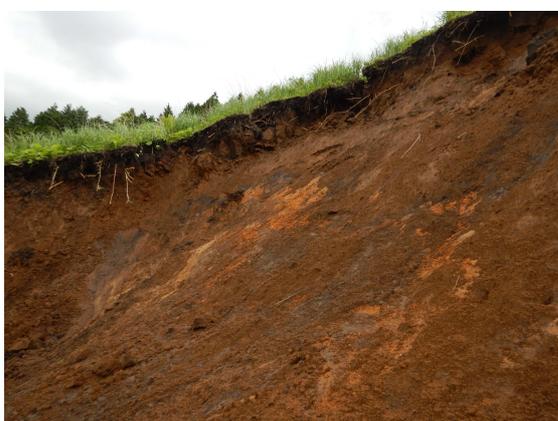
写真3：源頭部の様子。

まず、源頭部において、すべり面までの地層を調べた。地表から黒ボク層を含む厚さ 2 m 程度のテフラに覆われ（写真3）、その下に草千里ヶ浜火山降下軽石と思われる軽石層が 20 cm 程度の厚さで存在した（写真4）。源頭部周辺において広く軽石層が露出して見られた（写真3）ことから、高野台上方の地すべりと同様に脆い軽石層をすべり面として地すべりが発生したと考えられる。実際、軽石層直上のテフラに条線が残っていた（写真5）。なお、軽石層の傾斜を現地で測定したところ 28 度であり、高野台上方

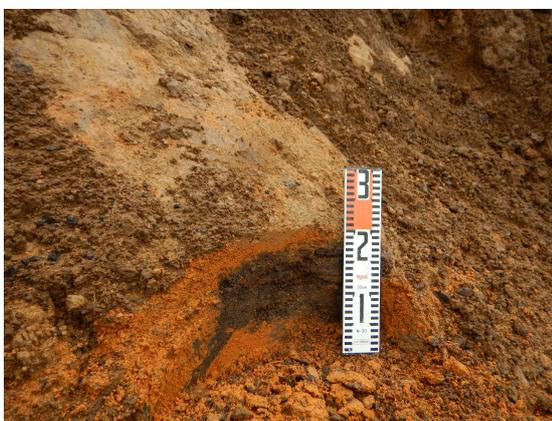
写真4：すべり面付近の軽石層。

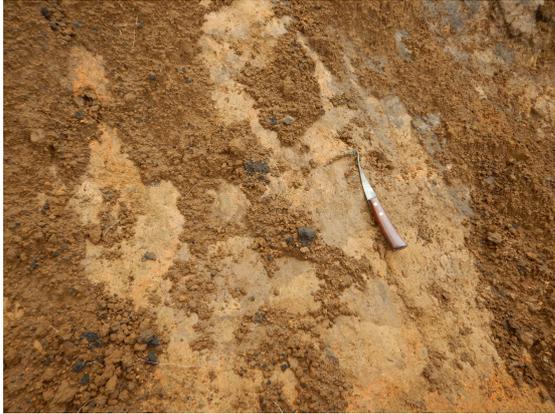
写真5：条線の様子。

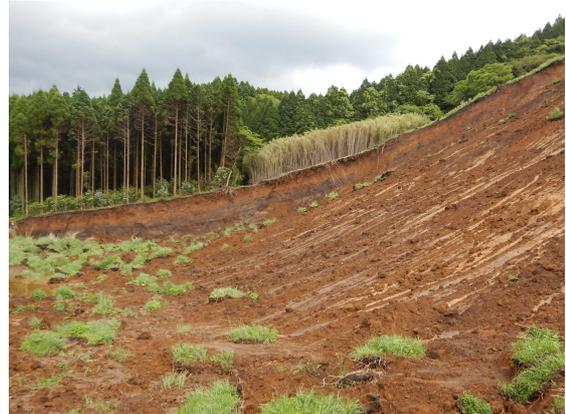
写真6：側方崖の様子。

次に、すべり面の終端に移動したところ、すべり面には軽石層は露出しておらず、ローム上面をすべり面として大規模にすべっていた。側方崖の様子を写真6に示す。源頭部で見られた軽石層は地形の変化に合わせ、斜面下方に進むにつれ傾斜が緩くなるのに対し、すべり面の傾斜は高角のままである。そのため、地すべりはより深く地面をえぐり、すべり面として軽石層よりも深くに位置するロームが選ばれたと考えられる。

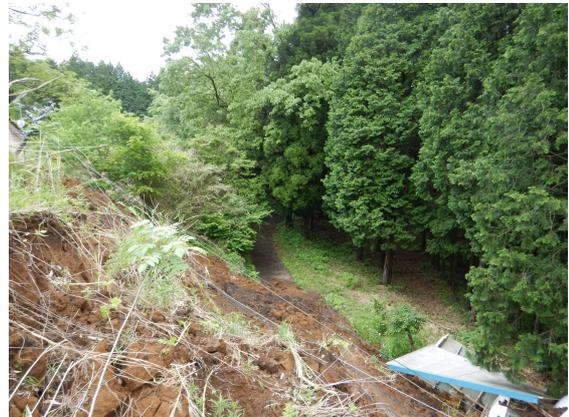
写真7：末端部の様子。

最後に、地すべり末端部の様子を写真7に示す。特に、地すべりの移動の障害となるような地形は存在せず、地面との摩擦で地すべりが自ら静止したように見える。先述したように、地すべりが進むにつれ斜面の傾斜が緩くなったことから、位置エネルギーから運動エネルギーへの転換量が小さくなったと同時に、地すべりの先端部では脆弱な軽石層がすべり面として選ばれなかったことにより破壊にブレーキがかかったのではないかと考えられる。
