平成28年(2016年)熊本地震による斜面災害

日本応用地質学会・釜井俊孝(京都大学防災研究所)

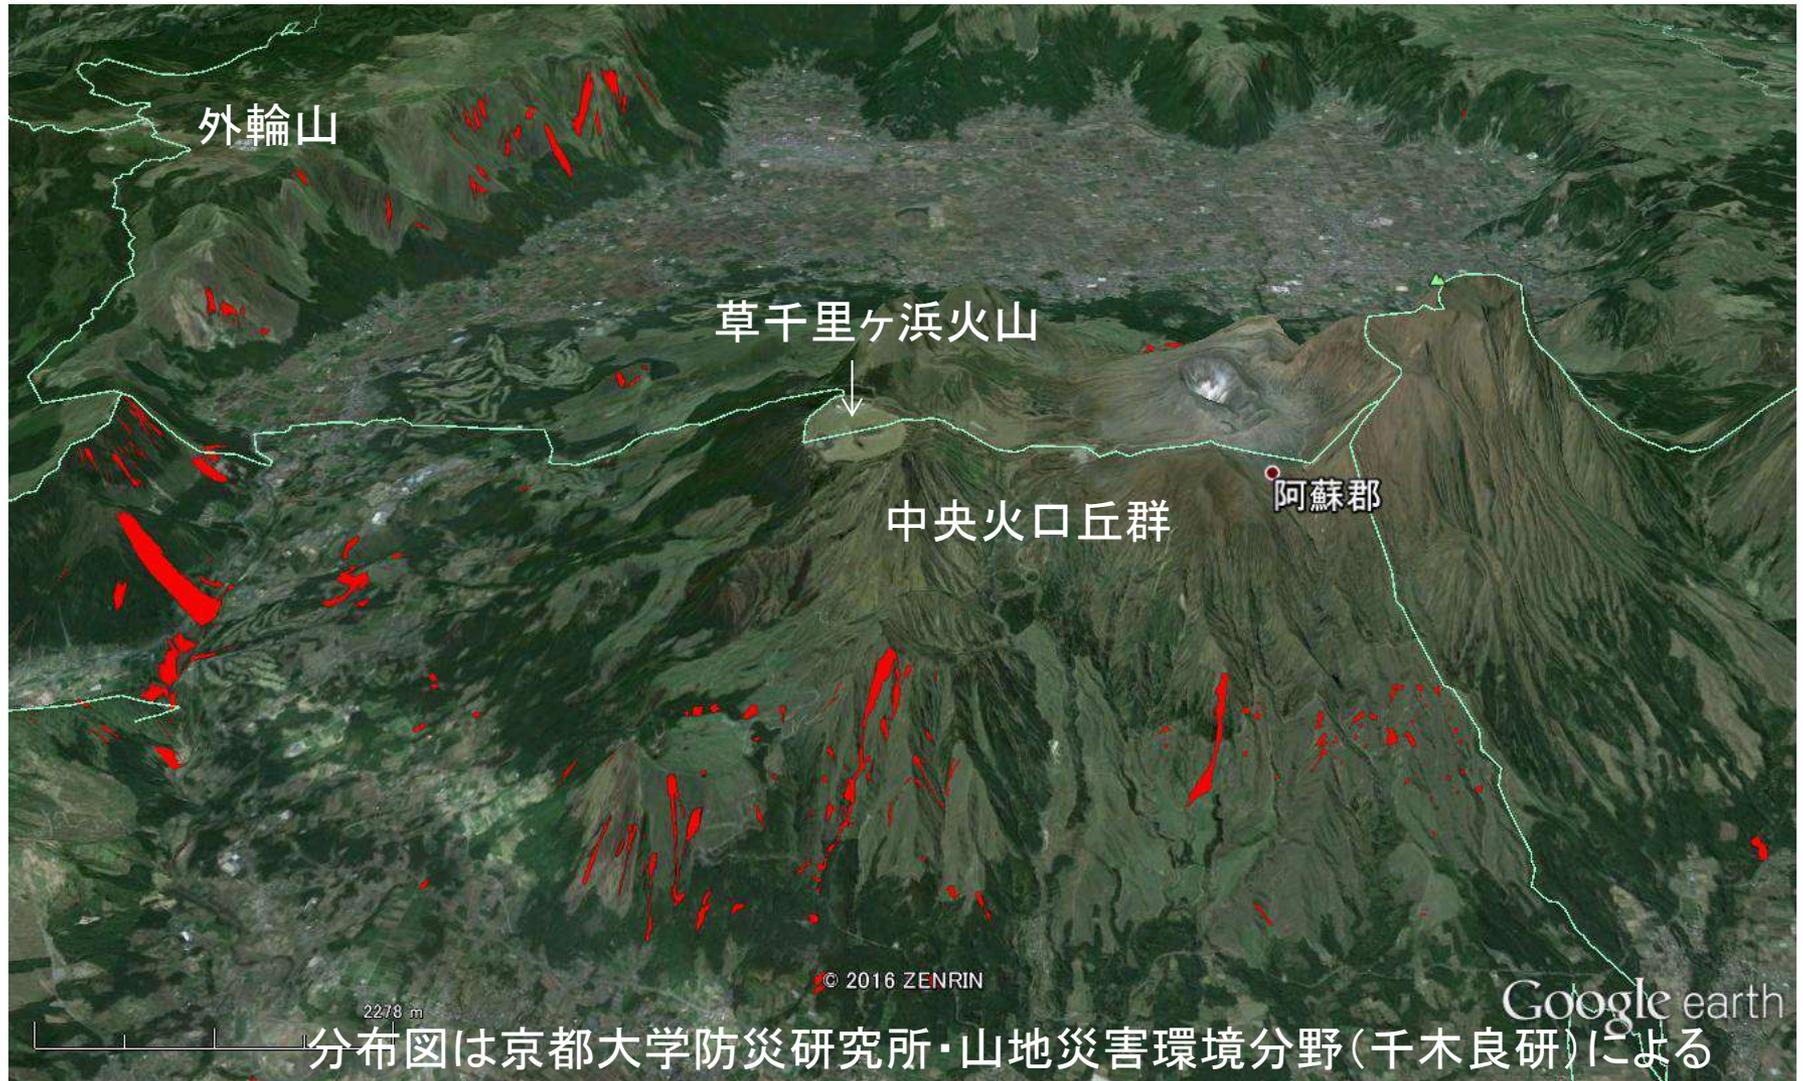
阿蘇カルデラ内部における斜面変動の分布

- ・カルデラ壁の急斜面における溶岩や溶結凝灰岩の崩壊
- ・中央火口丘斜面におけるテフラ層の崩壊

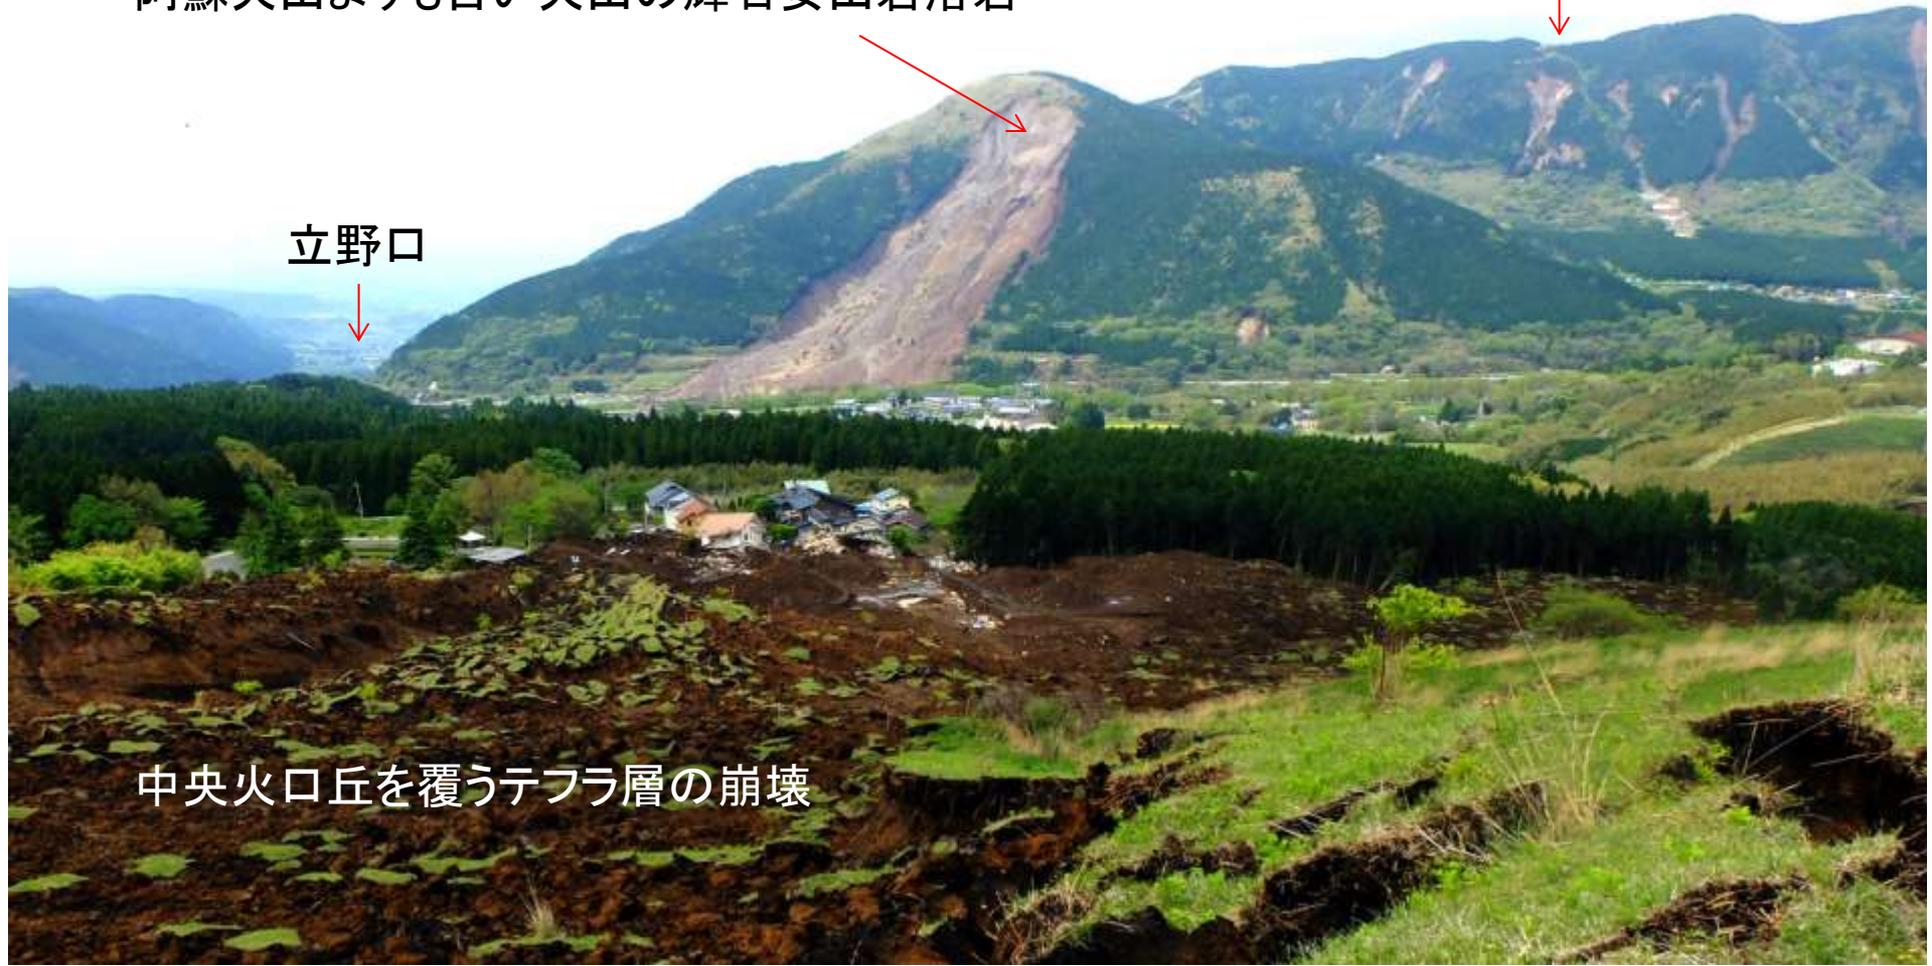
阿蘇カルデラ内部における斜面変動の特徴

阿蘇火砕流(溶結凝灰岩)

阿蘇火山よりも古い火山の輝石安山岩溶岩

立野口

中央火口丘を覆うテフラ層の崩壊

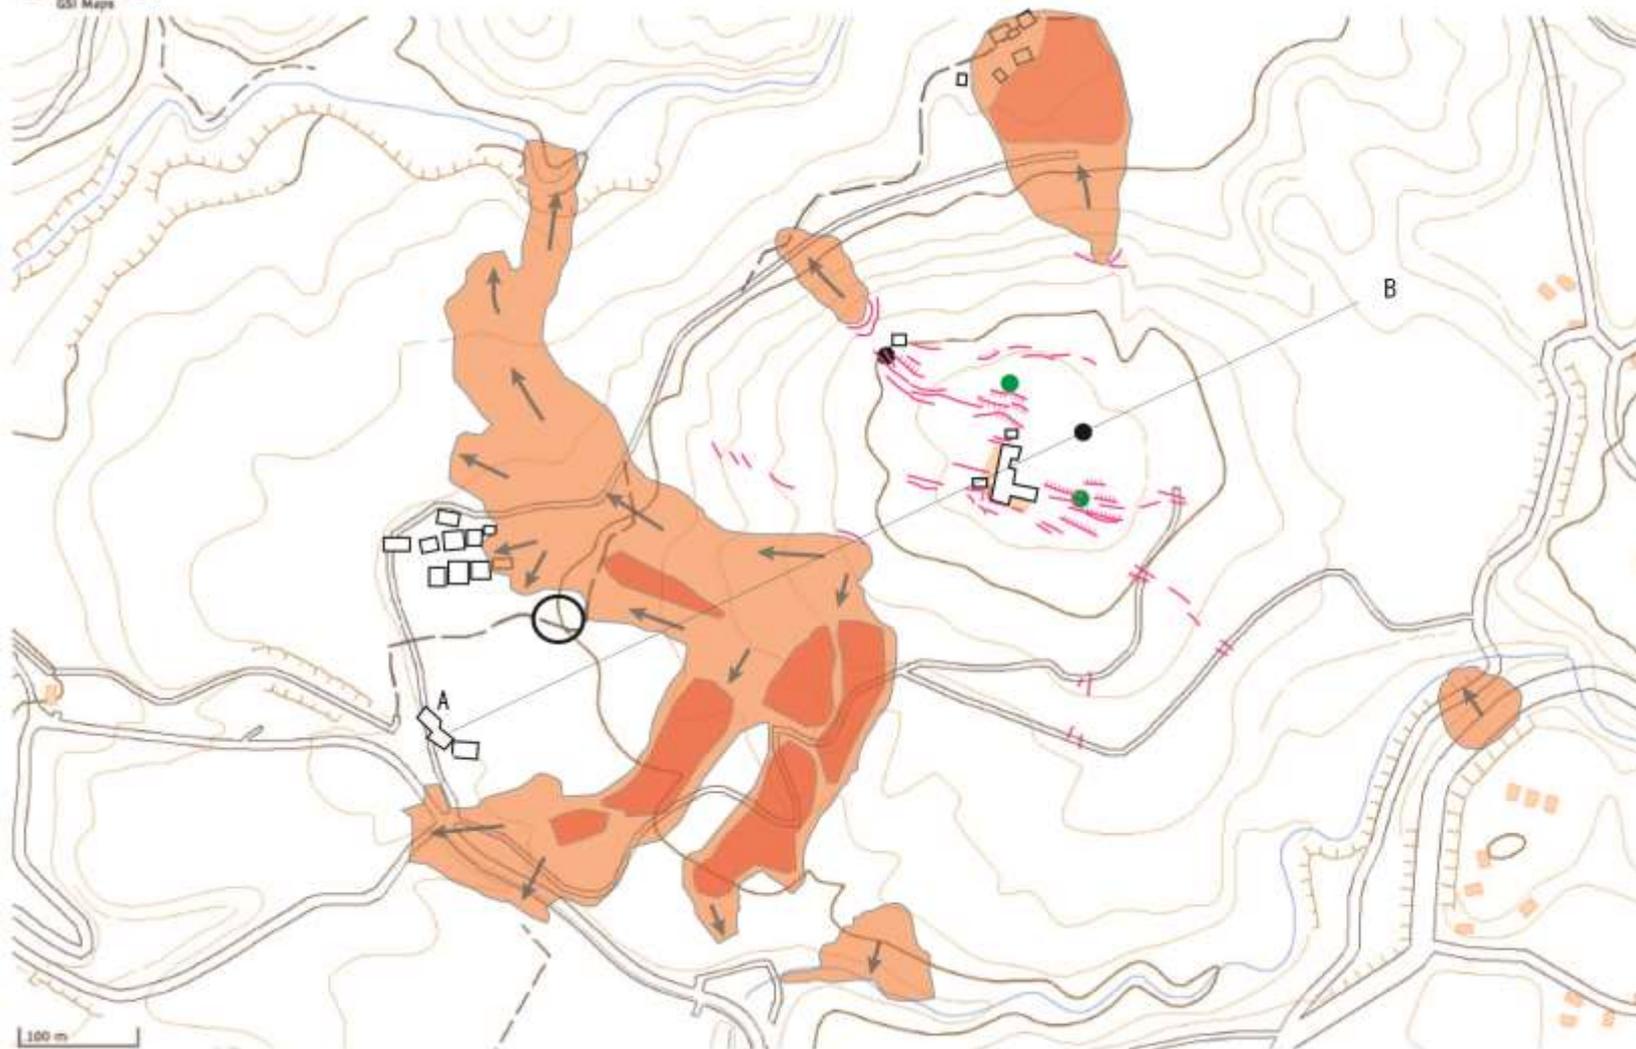
火山研究所溶岩円頂丘の変形と斜面変動

・山頂部における引張域の形成

・山腹におけるテフラ層の崩壊

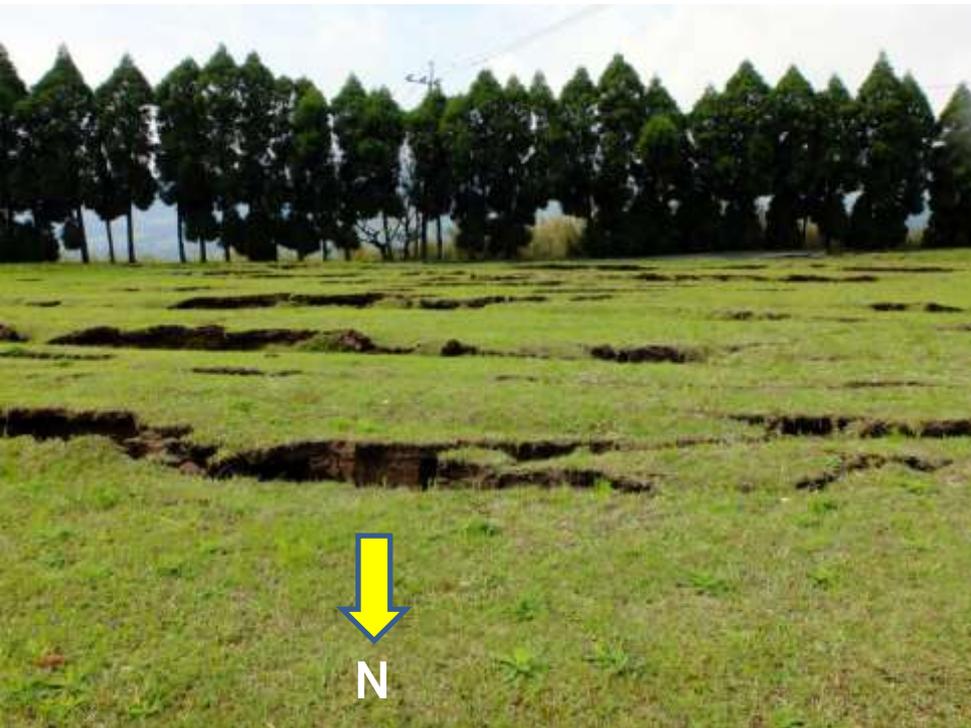
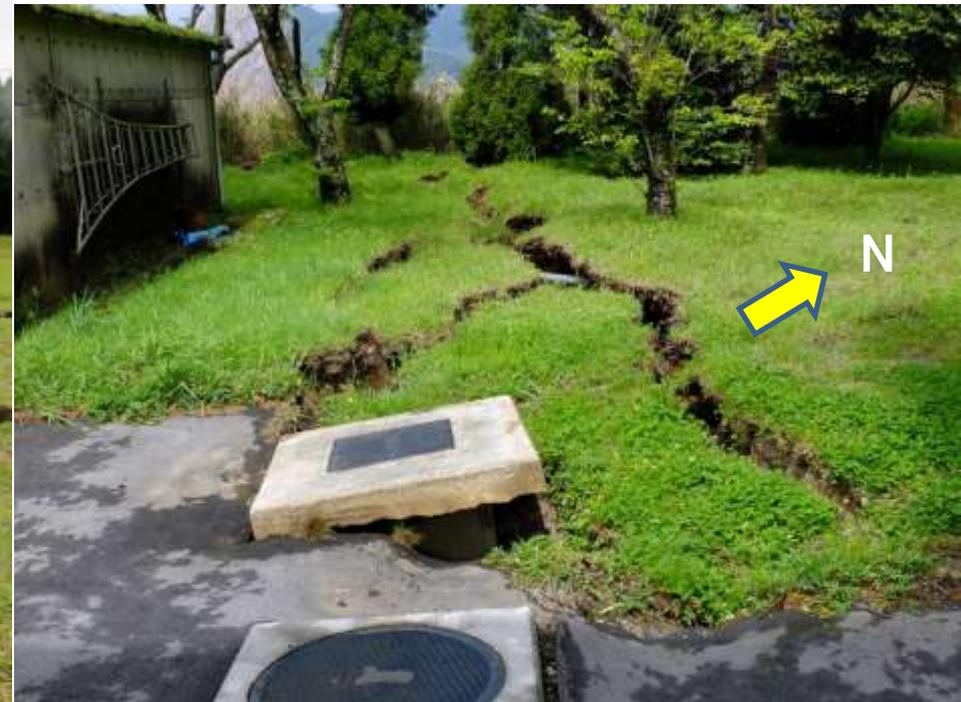
火山研究所溶岩円頂丘の変形

クラック Coherent な部分 流動方向 ポーリング 加速度・傾斜・角速度計測位置

- ・山頂の平坦地では、N 60-80° W の走向を持つ、平行な亀裂群が形成された
- ・平坦地の南側に分布する亀裂の多くは北落ち、北側の亀裂の多くは南落ちで、横ずれのセンスはほとんど認められない。すなわち、亀裂群は一对の引張域を形成している
- ・斜面の肩の部分よりも下方では、斜面下方側に落ち→浅い斜面変動の表現
- ・加速度・傾斜・角速度の緊急観測を複数点で実施中

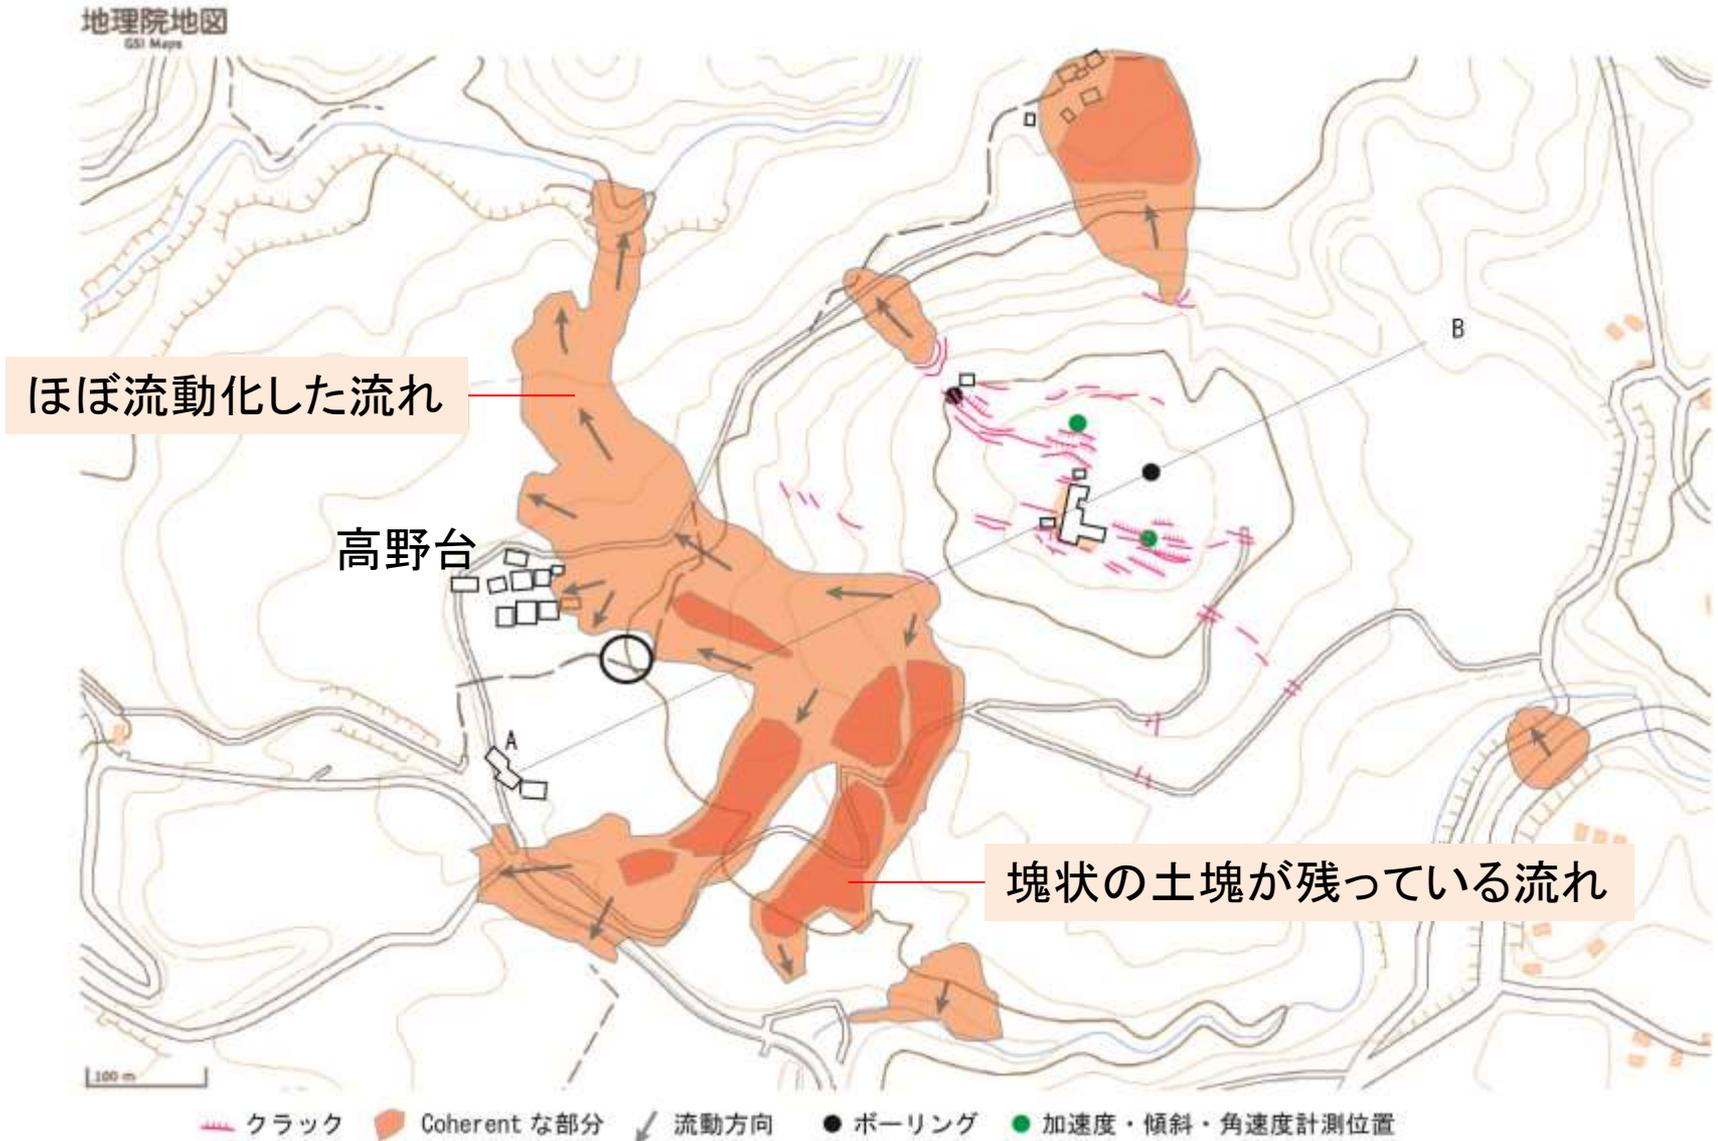
流動化したテフラ層の地すべりによる災害

- ・流下経路の違いによって流動性が異なった
- ・最も流動性の高い流れによって災害が発生

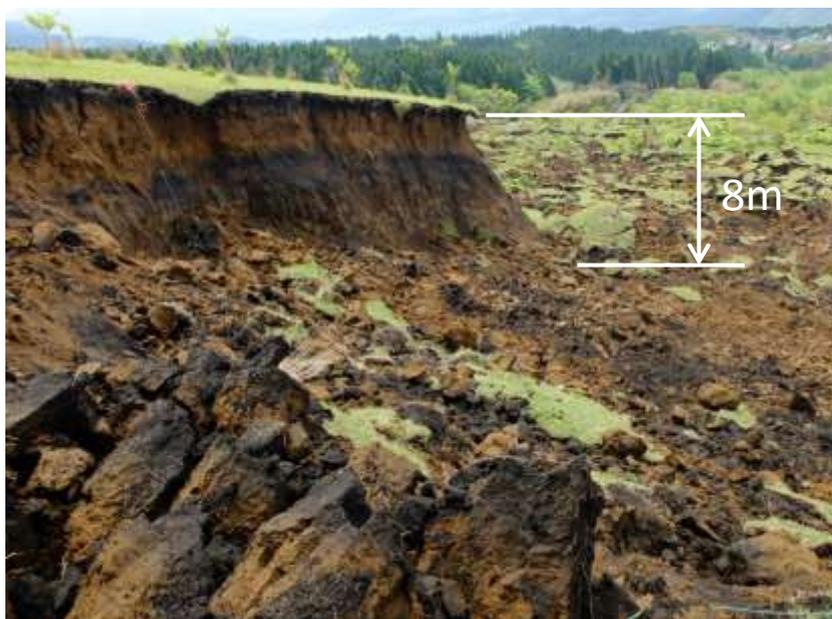
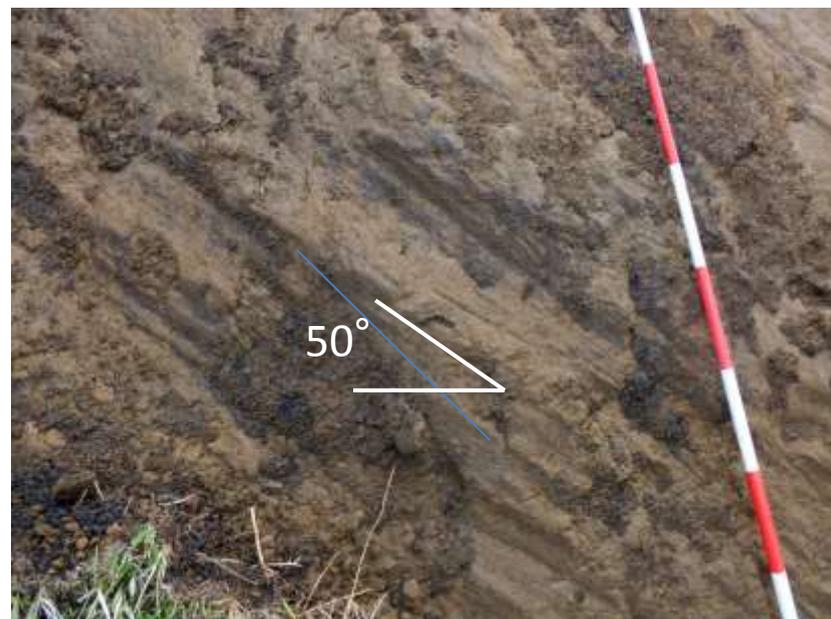
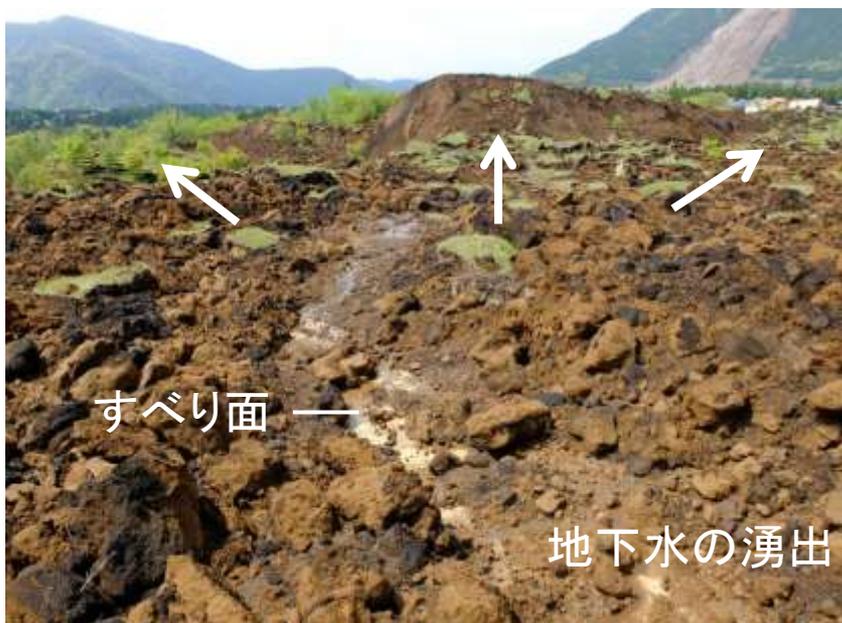
テフラ層の地すべり

- ・崩壊したテフラ層の厚さは少なくとも8mである
- ・滑落崖には50° 傾斜する削痕が残されていた
- ・土塊は主に北西と南西に分かれて流下した。北西(右)方向に向かった流れでは、土塊の分解が進み、流動性が高かった
- ・すべり面の傾斜は、約15° と緩い。これは地すべり発生以前の地表傾斜とほぼ等しい
- ・すべり面直上から地下水が湧出している

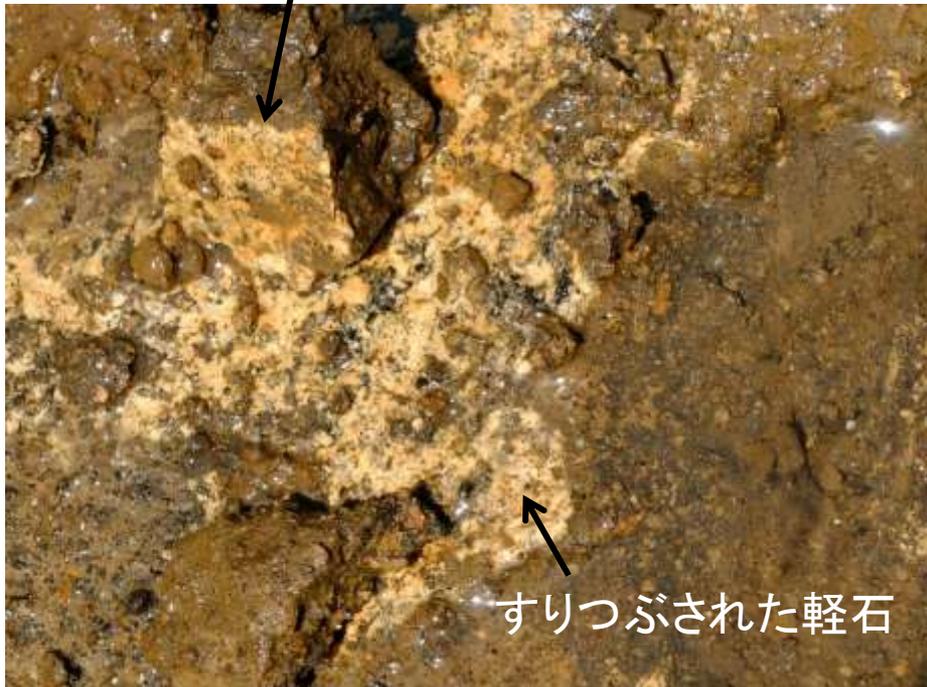
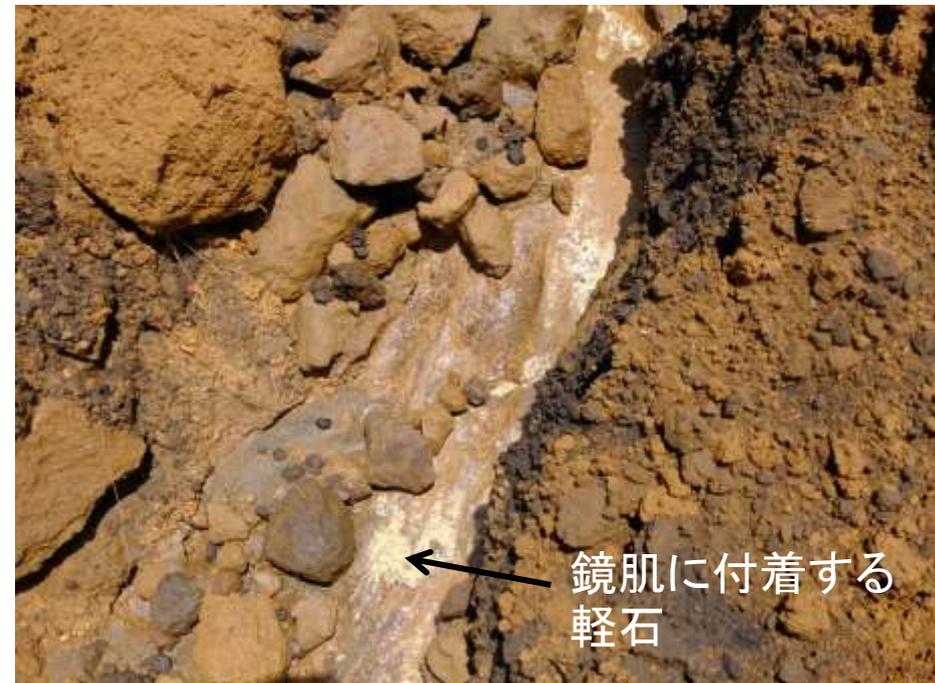
薄く張り付いた軽石の断面

すべり面の観察

- ・すべり面では、やや固い暗褐色のスコリア質テフラ層上に黄色粗粒の軽石層が数mm厚に薄く引き延ばされて付着。
- ・この地域ではほぼ同層準に始良ATと草千里ヶ浜火山降下軽石(約2.6万年前)が知られている。始良ATは白く砂質であることから、すべり面に露出していたのは、草千里ヶ浜火山降下軽石と考えられる。

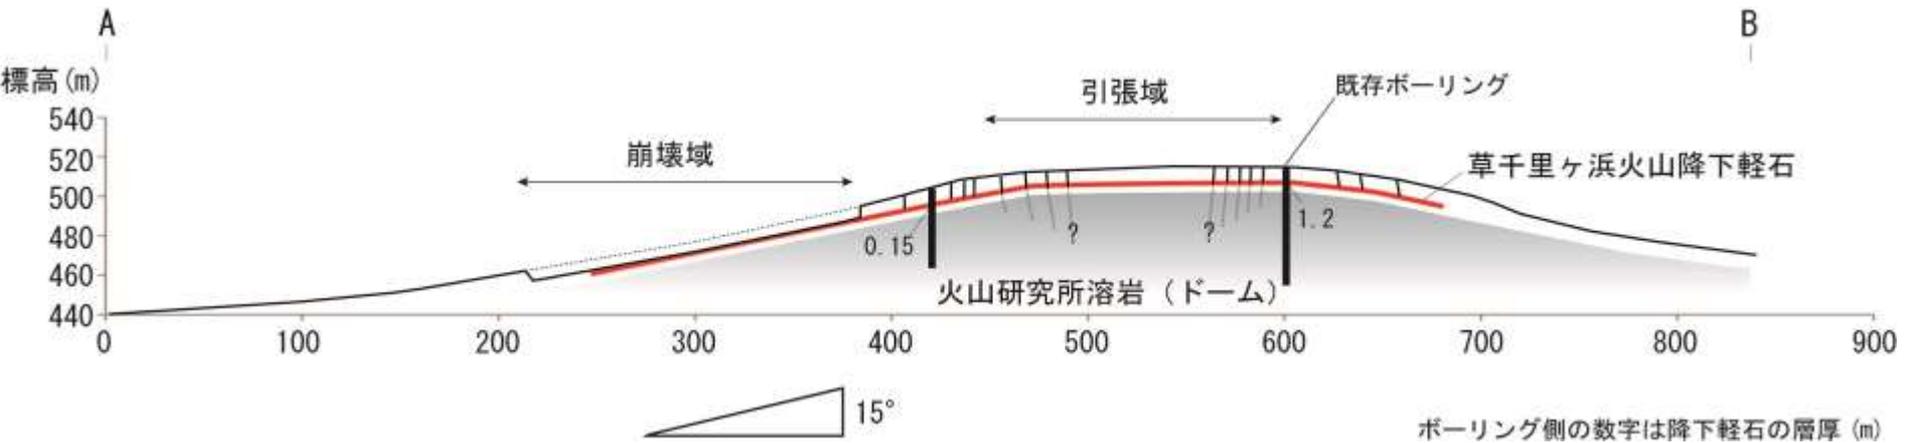
地すべりのメカニズム

既存ボーリング (全地連による復興支援) の資料を参照すると、軽石層や黒ボクの連続性をもとに地質断面図を書くことができる。

現時点で推定される地すべりのメカニズムは、以下の通り。

「地すべりは草千里ヶ浜火山降下軽石の底面付近をすべり面として発生し、より上位の厚いテフラ層が、軽石層をすりつぶしながら高速で移動した。すなわち、ほぼ飽和状態の軽石層の急速非排水せん断により、すべり面付近の間隙水圧が上昇、せん断抵抗が急激に低下した。この過程は、移動中もpositiveなフィードバックとして継続したため、流下する間にますますせん断抵抗が減少し、高速で長距離を移動する流動性地すべりとなり、災害を引き起こした」と考えられる。

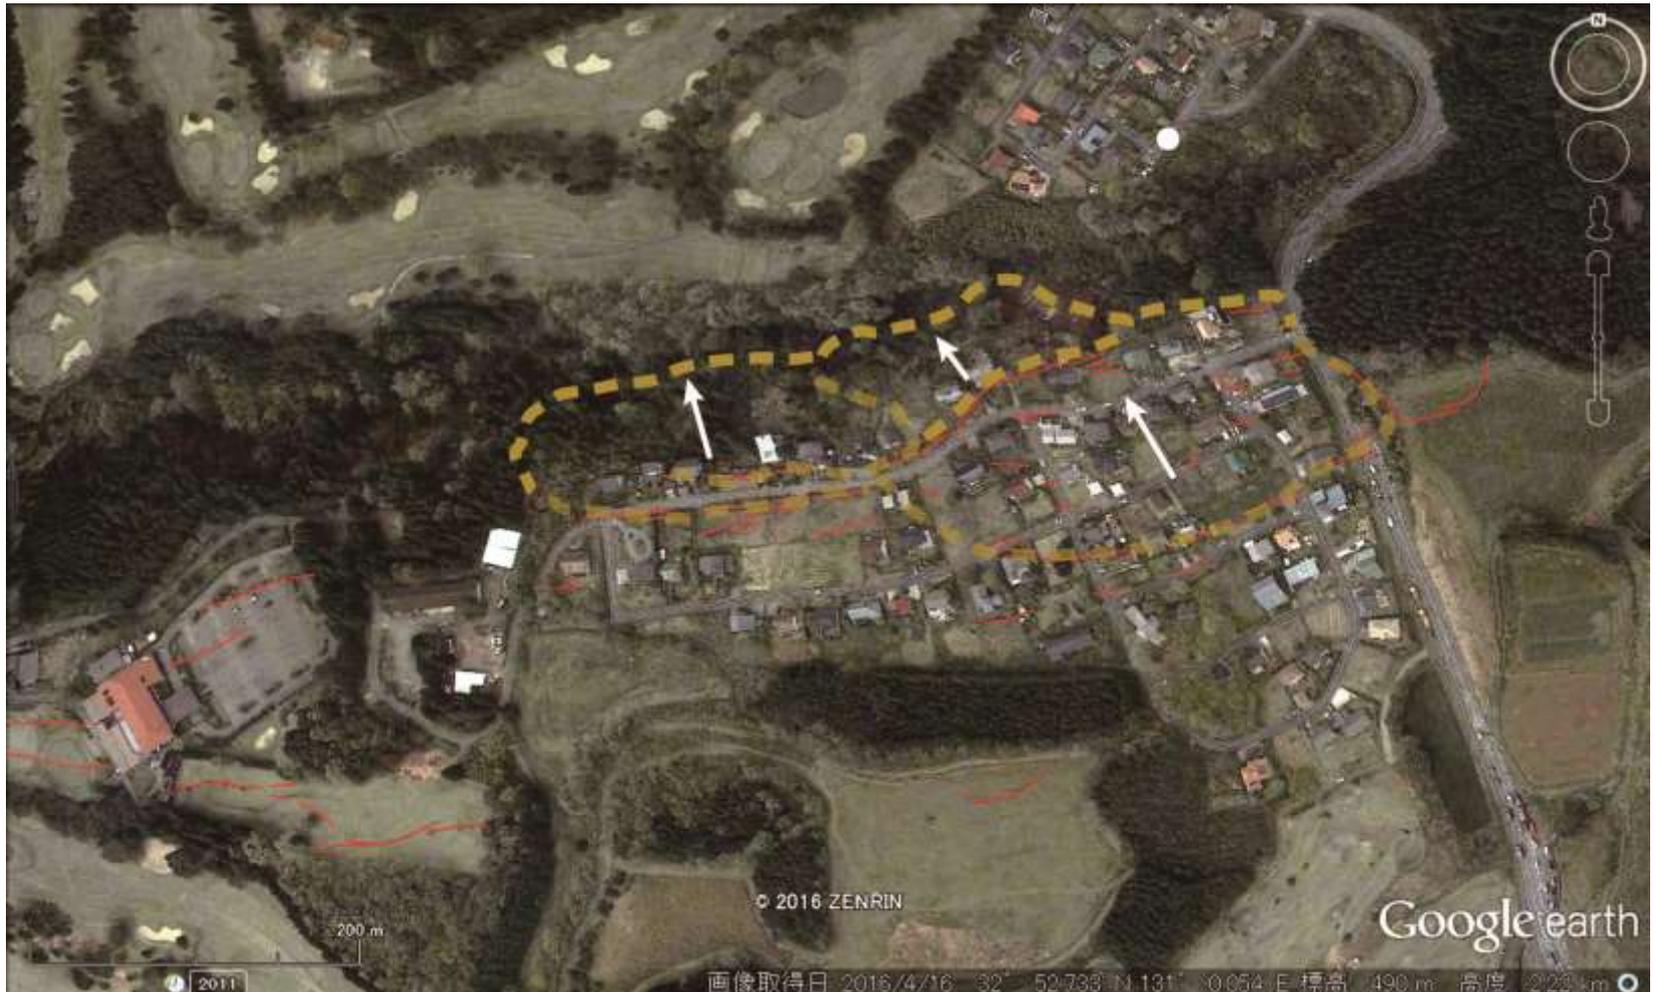
東急カントリータウン阿蘇の地すべり

布田川断層は、カルデラに入ると二本に分岐した。このうち、南の断層上では、多くの住宅を巻き込む大規模な地すべりが発生した。濁川に沿って、奥行き約200mの造成地が川に向かって移動中。周辺にも地すべりは発生したが、この造成地での変形は特に激しい。造成に伴う宅地盛土が原因か？（住民証言によると一部は水田を埋め立てた）

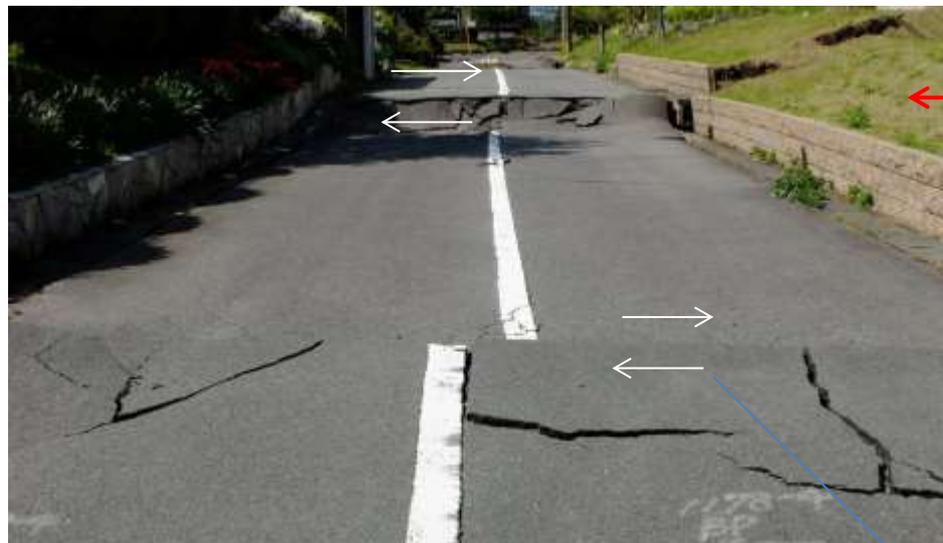
重複する断層変位と地すべりの変位

TectonicからGravitationalへ、立ち位置がユニークな地すべり

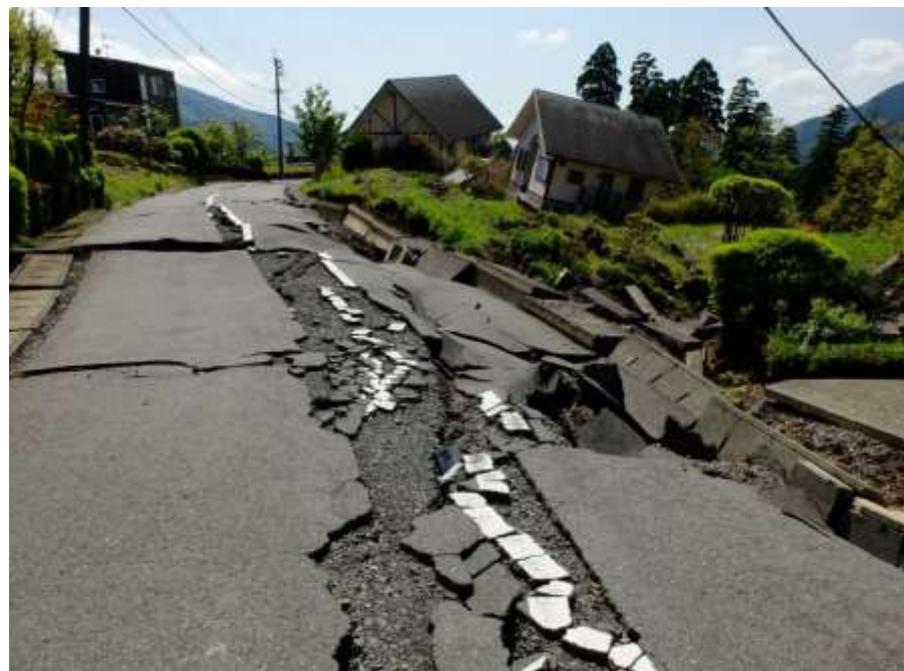
地すべりブロック内に見られる右横ずれセンスの亀裂。地すべりで上書きされているため、連続性は悪い。

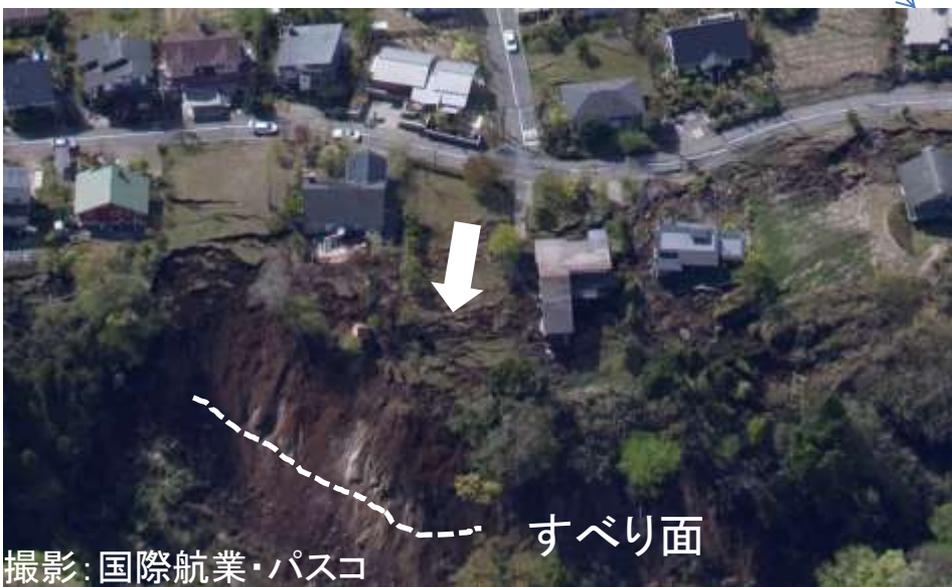
末端部の激しい地すべり変位。河岸部では、盛土による上載荷重の増加が被害を拡大した可能性がある

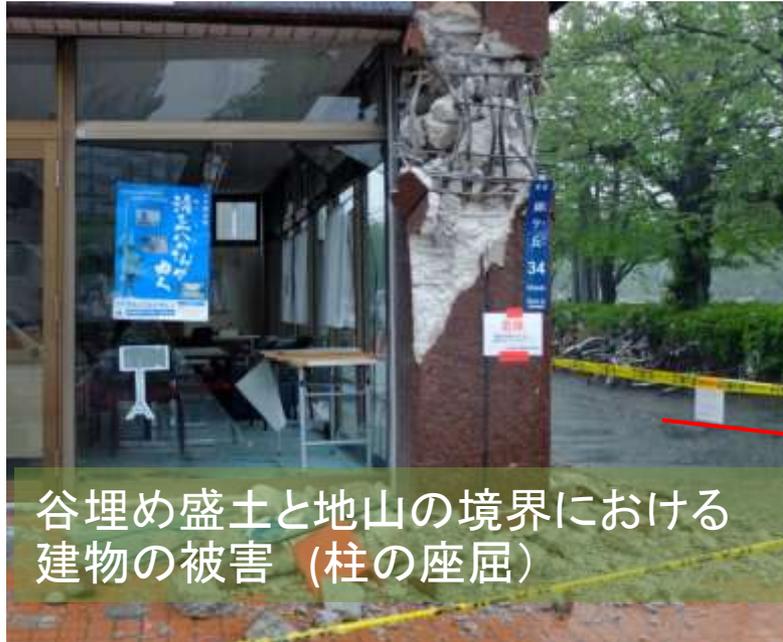
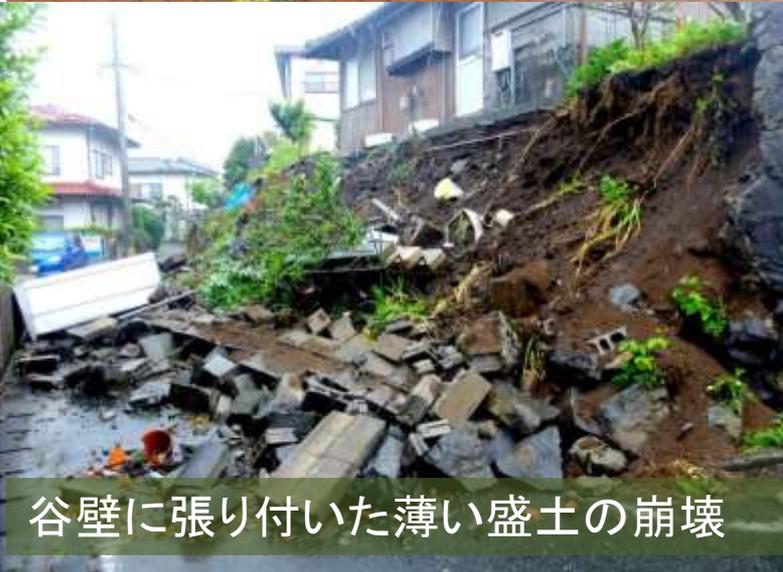
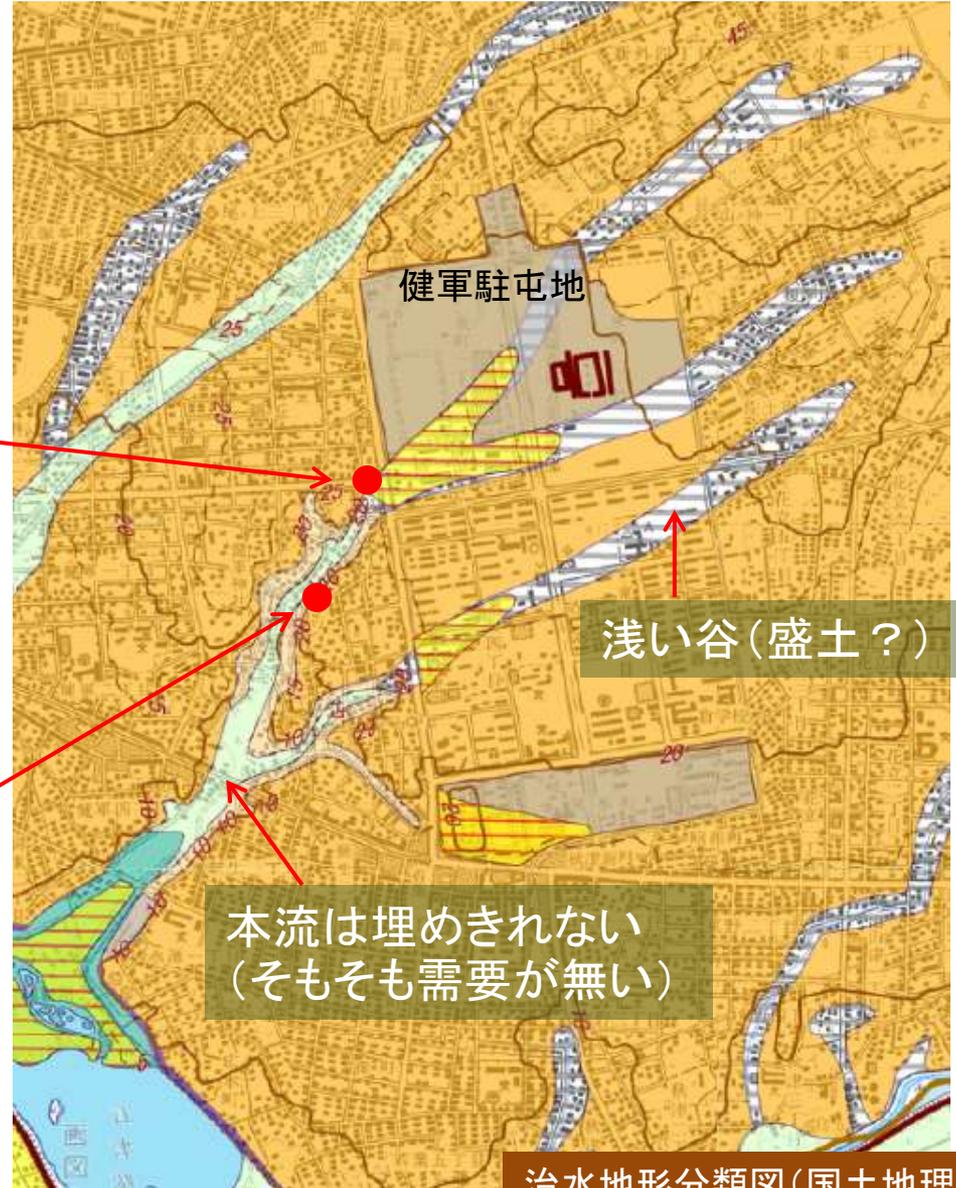
都市域の発展と地盤災害

- ・熊本市健軍の谷埋め盛土
- ・御船町、宇土市等での宅地盛土地すべり

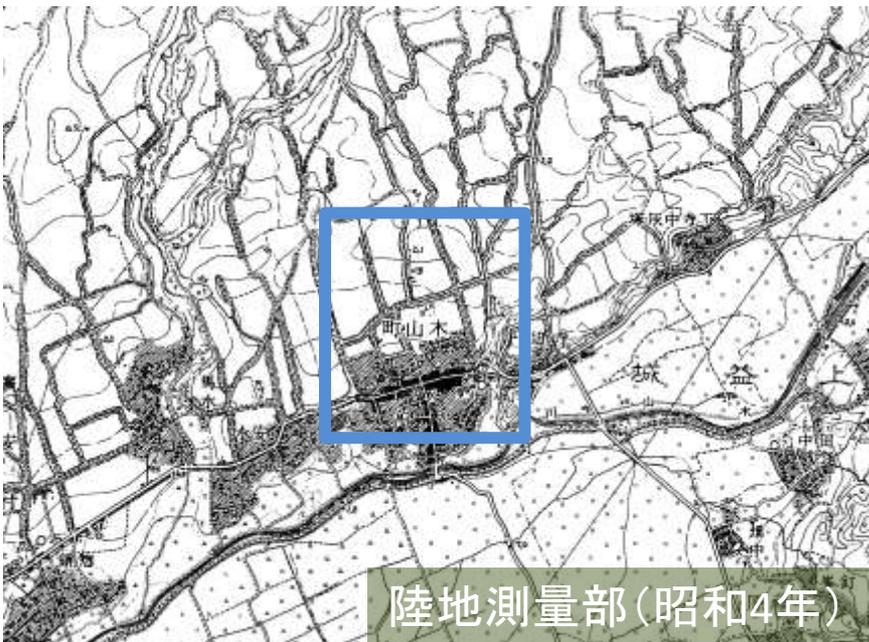
火砕流台地の地表面（住宅被害の地形地質的制約）

益城町南部において、低地から台地へ上る道路網に見られる不思議な微地形

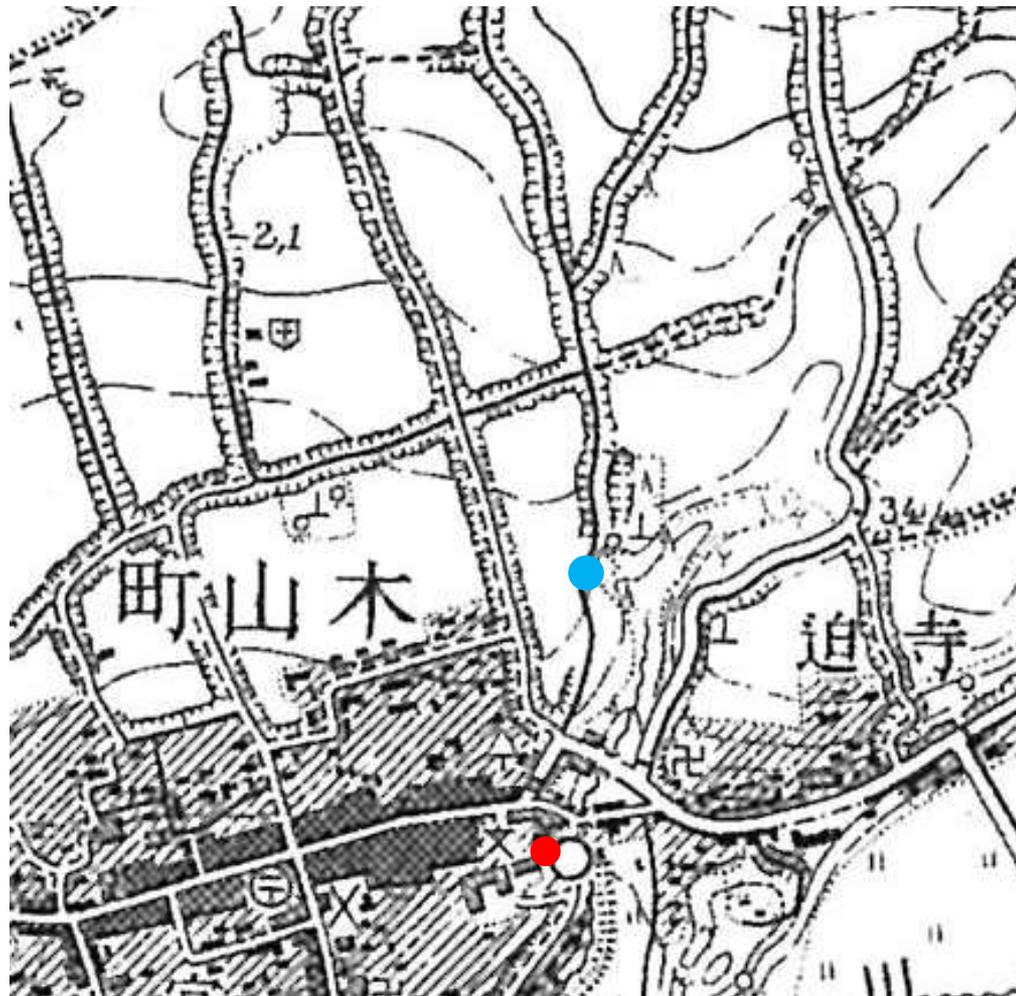
陸地測量部(昭和4年)

人馬や車の交通によって自然に道が掘られていった。その結果、道の両側に崖ができた(人工斜面の形成)

自然に表面水が集まるので、水路になっている場合もある

極めて軟弱な台地の表層(一部は盛土)と埋もれた小崖ネットワークの存在は、宅地被害を制約する地形的・地質的条件となった可能性がある

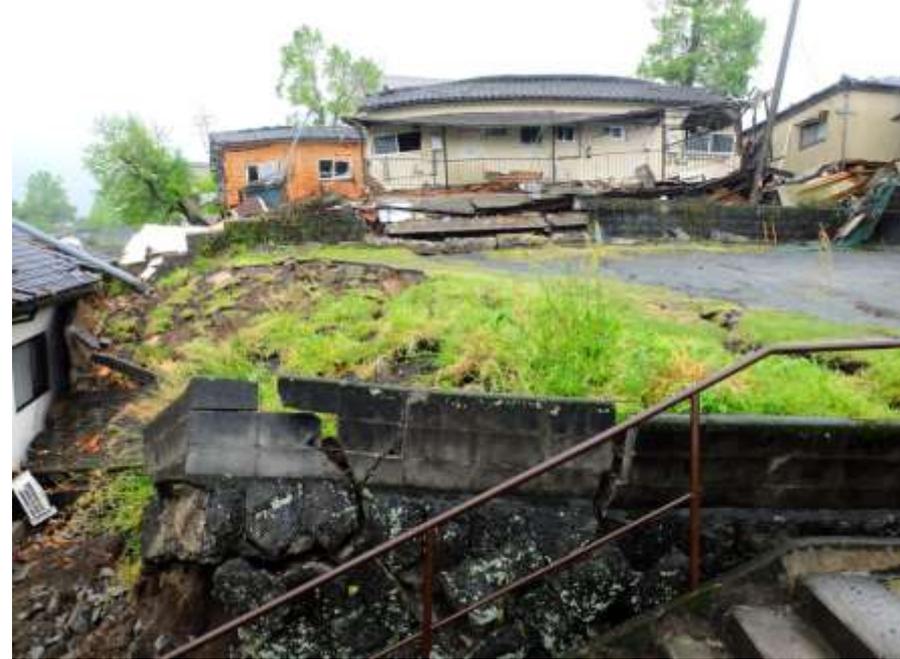
以前の益城町中心部(役場跡周辺)に発生した小規模地すべり。地すべりの影響を受けて住宅が圧壊している。この地区の斜面のほとんどは著しい人工地形改変を受けており、明治期からの都市形成(土地利用)の過程で形成された古い盛土(生活盛土)が多い。

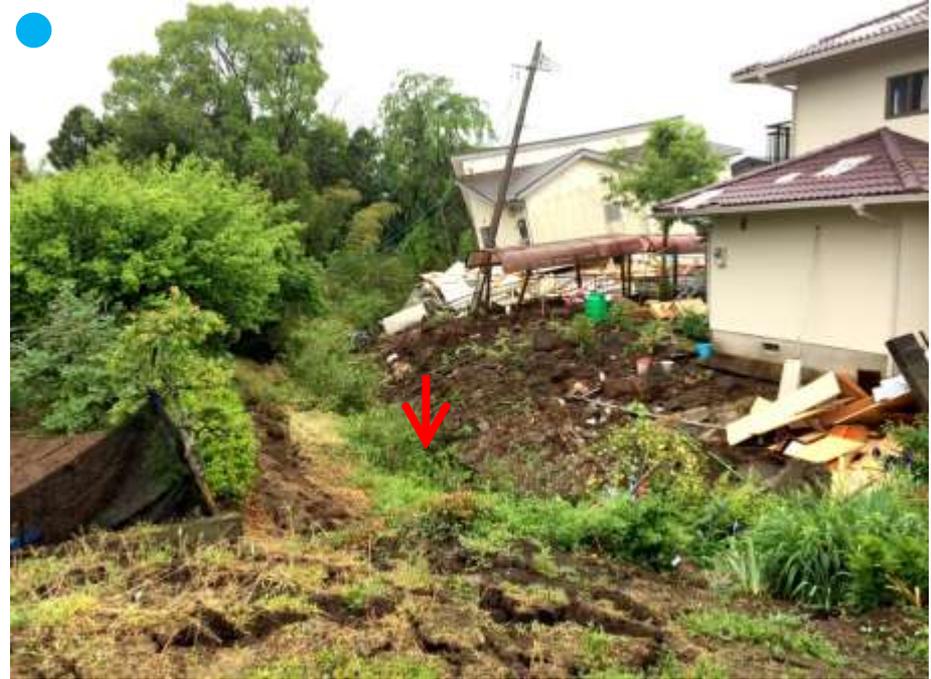
現在では水路となっている昔の道筋(矢印:凹んでいる所)とそれに向かって移動している小規模な地すべり。台地表層は、極めて軟弱な地盤で形成されている。
