# 令和6年能登半島地震により発生した崩壊の地質的特徴

## ～特に、崩壊群発地の地質と崩壊との関係について～

松澤 真

京都大学防災研究所 斜面未災学研究センター

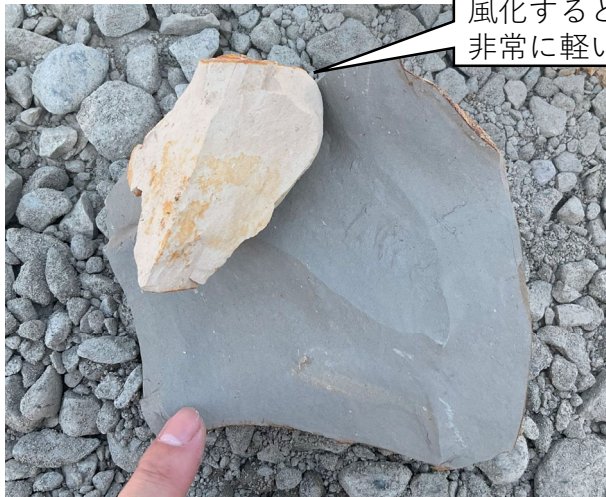
比較的新鮮な珪質シルト岩（灰色）と風化した珪質シルト岩（白色）

新鮮な岩石も軽いが、風化すると白色を呈し非常に軽い

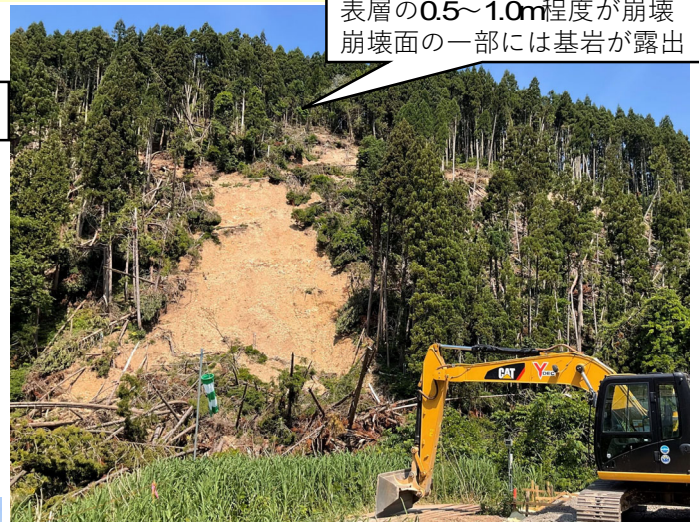
写真① 表層崩壊

表層の0.5~1.0m程度が崩壊 崩壊面の一部には基岩が露出

地表変異が発生している箇所では、立木の中折れが多くみられた。  
⇒地震の揺れの強さに起因する可能性あり

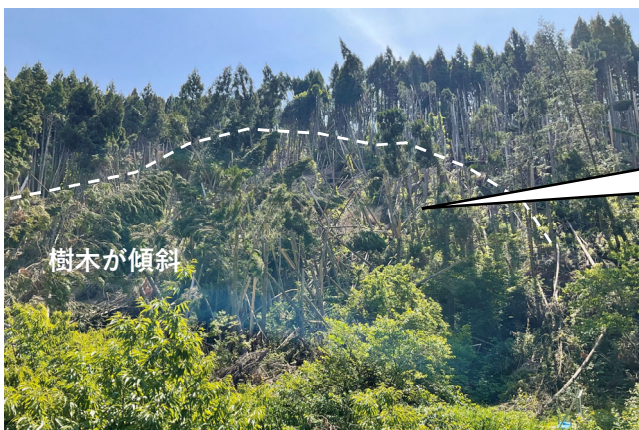
樹木が傾斜

写真② 傾斜した樹木  
⇒崩壊には至らない斜面の変状により樹木が傾いている。調査地ではこのように傾いた樹木が多くみられる。

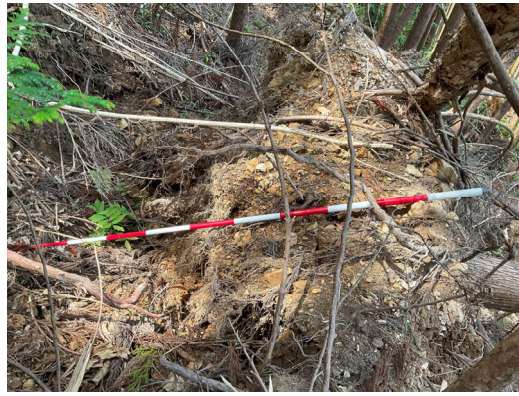
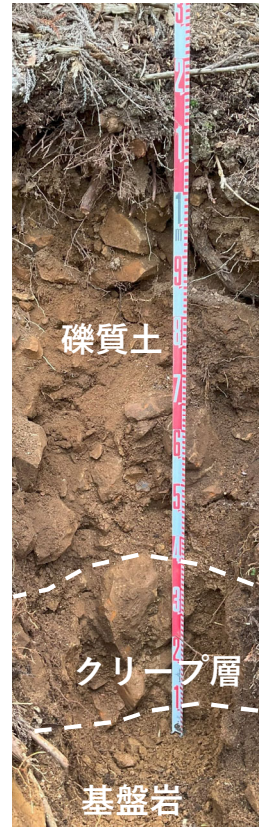
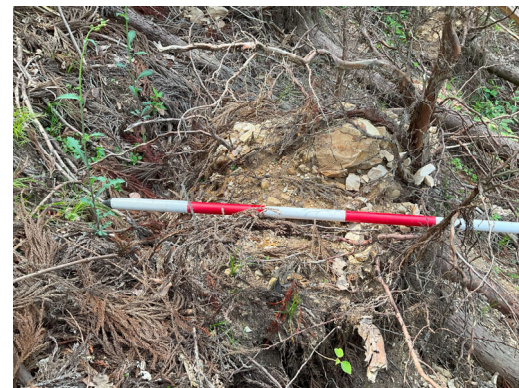
写真③  
トレンチ断面

- ・ 風化の進行による砂質、粘土質はほとんど形成されていない。
  - ・ クリープの進行に伴う礫質土が約1m形成される。
  - ・ 根は、1m程度までしか侵入しておらず浅い。この深さは、基盤岩の深さに相当する。
- ⇒土層が1m程度と薄く、崩壊は根系が届く1m程度で発生

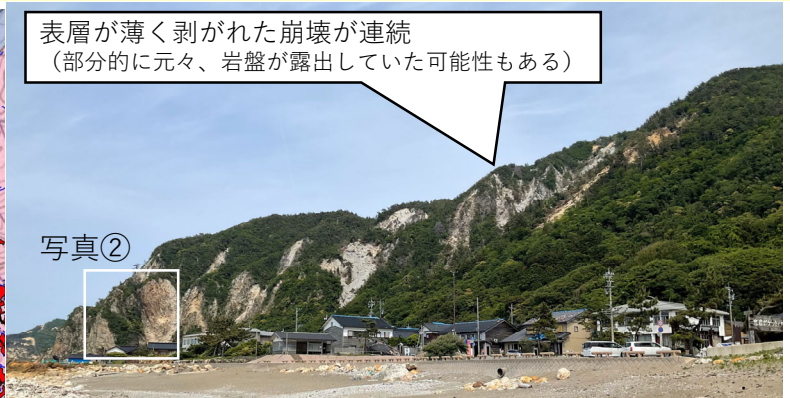
写真① 海岸沿いの連続する崩壊

【崩壊の特徴】  
節理が発達した岩盤で、風化層は薄い。  
表層が薄く剥がれた崩壊が主体

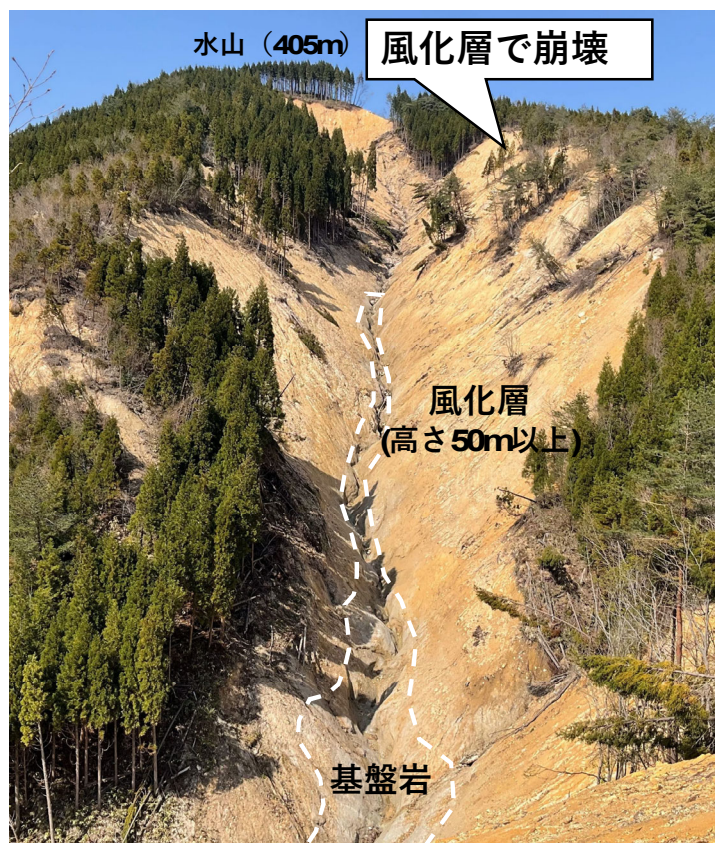
尾根から溪流付近まで  
崩れたことが特徴

写真① 流紋岩質火砕岩の表層崩壊

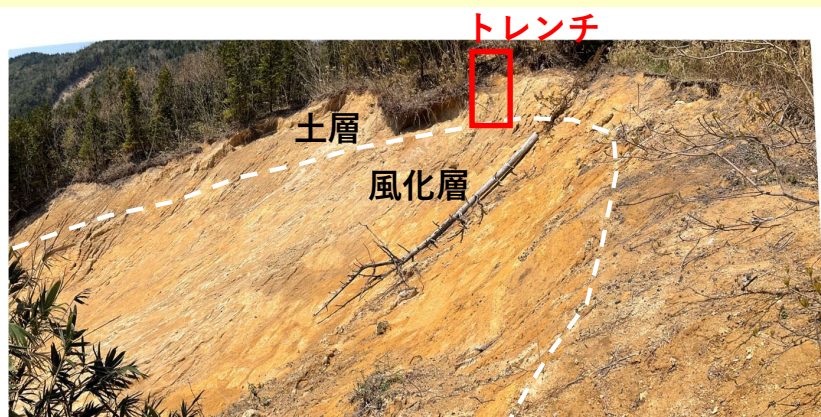
写真① 流紋岩質火砕岩の表層崩壊

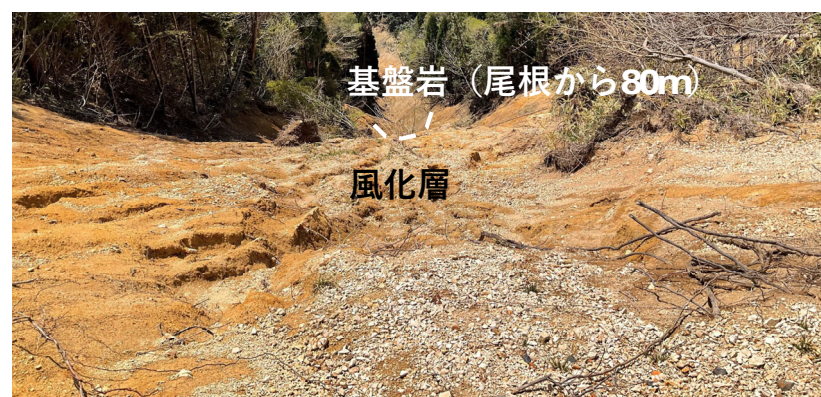
写真② 流紋岩質火砕岩の表層崩壊を上から望む

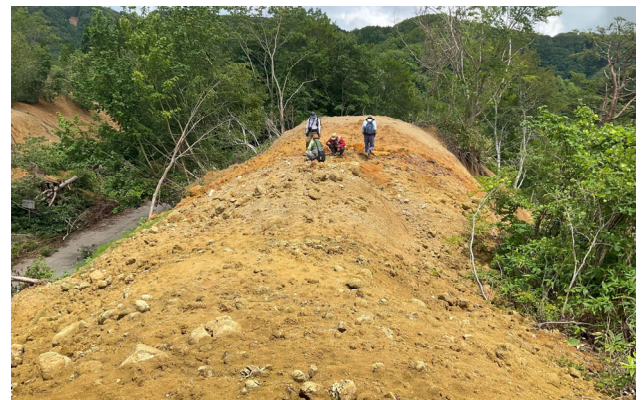
尾根から崩れる崩壊

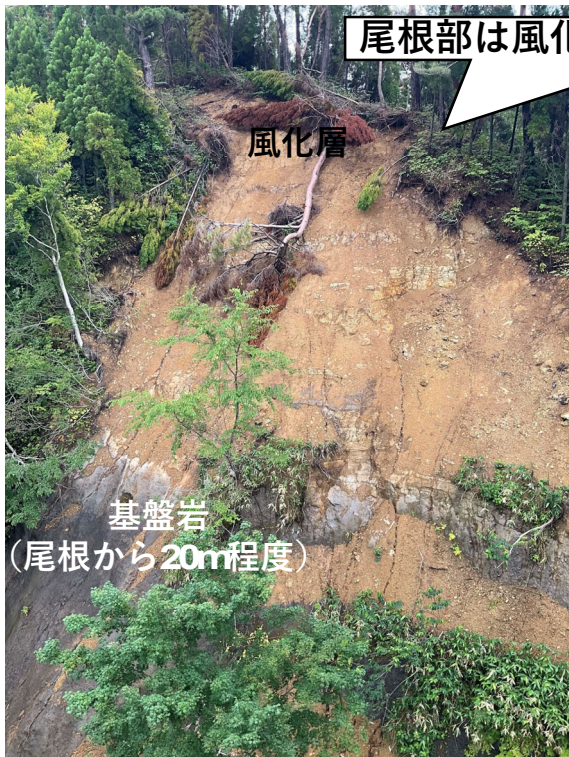
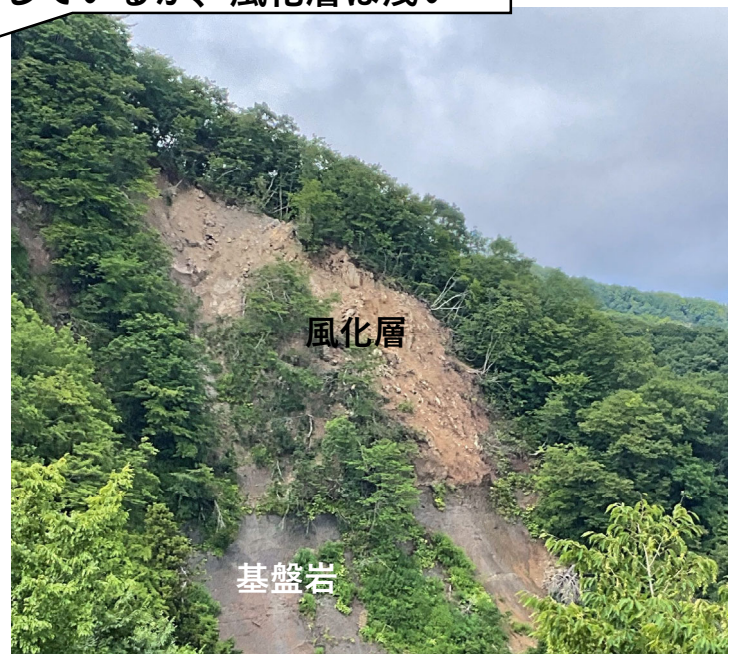
尾根付近のみが崩壊

➡尾根部付近（高さ**20～30m**程度）のみ風化していることが多く、崩壊は尾根付近に集中していた。

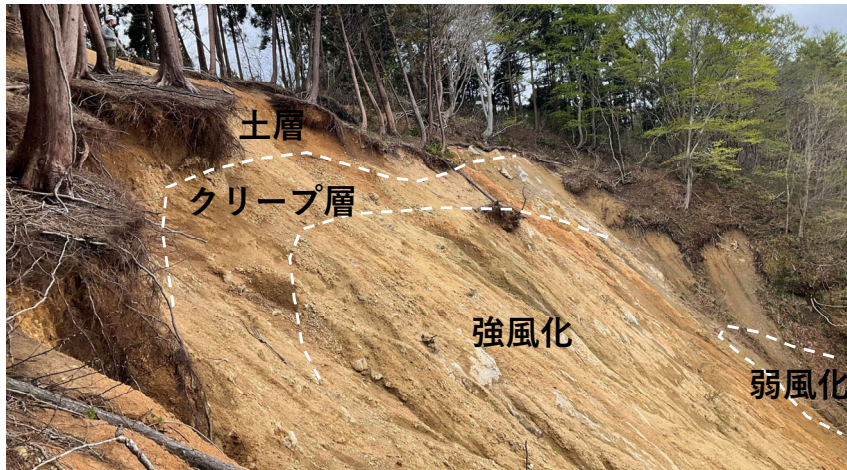
写真①崩壊地の風化帯構造

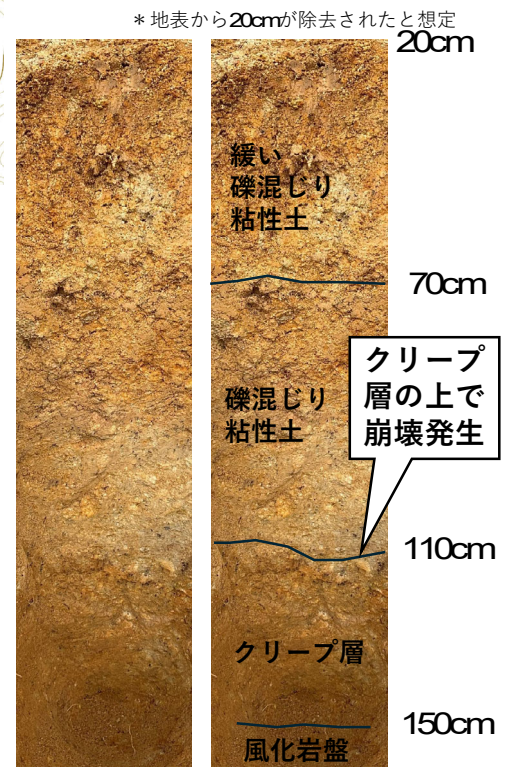
写真②崩壊地の尾根部の土層構造

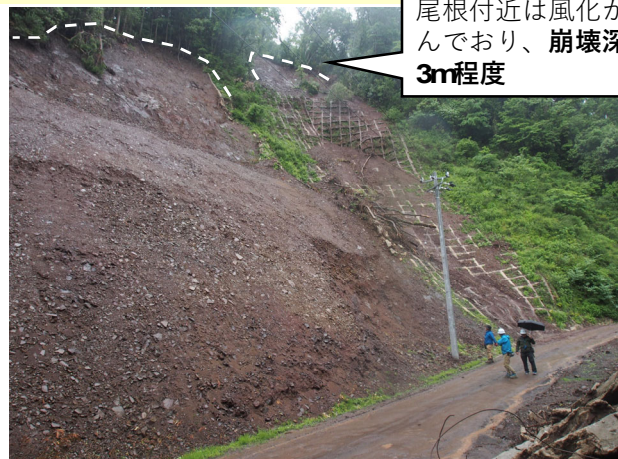
崩壊①：崩壊高さ70m、傾斜45°

斜面中腹の崩壊深は、0.5m以下

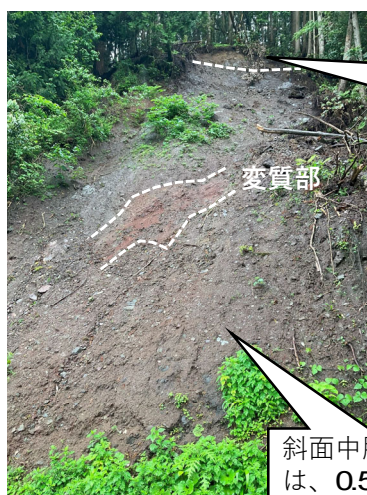
崩壊②：崩壊高さ27m、傾斜47°

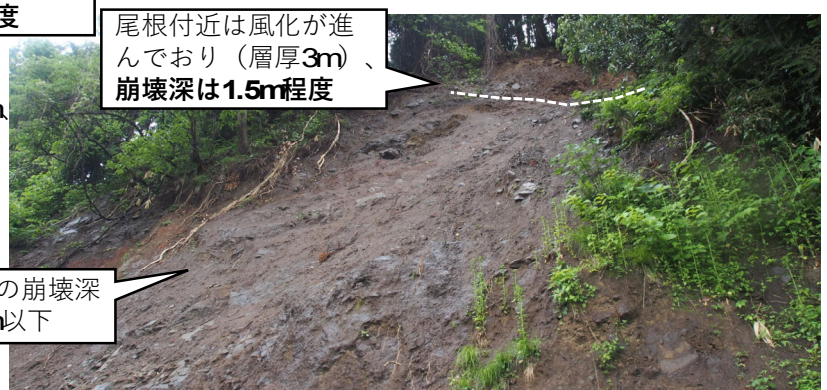
崩壊③：崩壊高さ23m、傾斜45°

斜面中腹の崩壊深は、0.5m以下

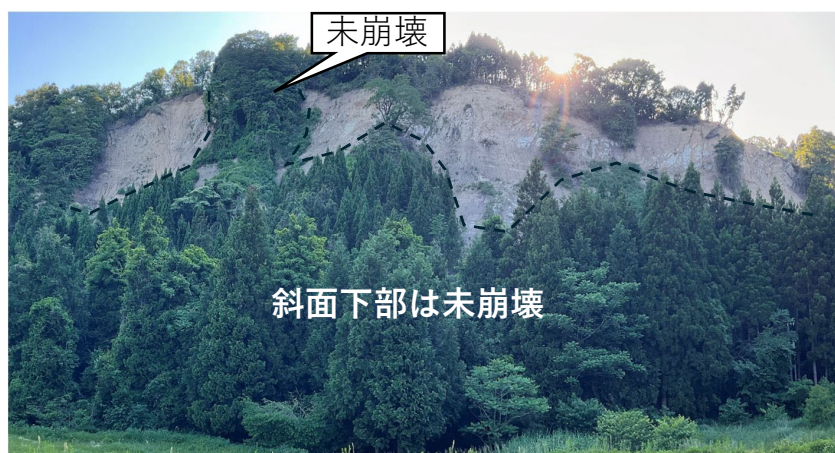
写真① 堆積岩の連続した崩壊

- ・ 礫岩、砂岩、泥岩の互層からなる急崖で崩壊が発生
- ・ 地層は緩く、若干受け盤
- ・ 崩壊は極表層のみで薄い
- ・ 尾根沿いで薄く崩壊しており、斜面下部は植生が残っており崩壊していない。
- ・ 尾根付近の一部でも、未崩壊箇所あり

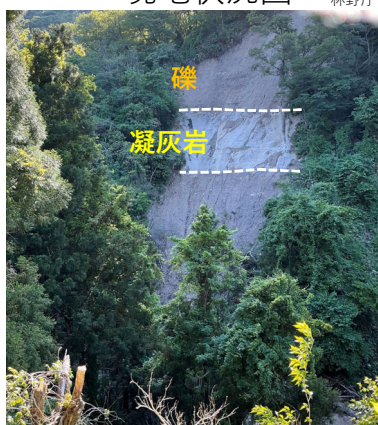
写真② 堆積岩の崩壊

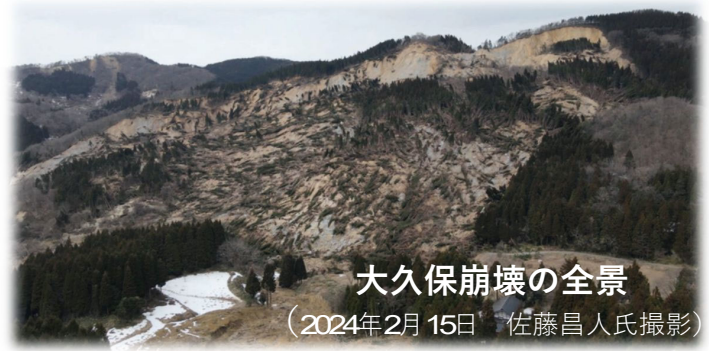
- 大久保崩壊は、能登半島地震最大の崩壊である。
- 地形解析と現地踏査から崩壊メカニズムおよび地質的素因を検討した。

大久保崩壊の全景

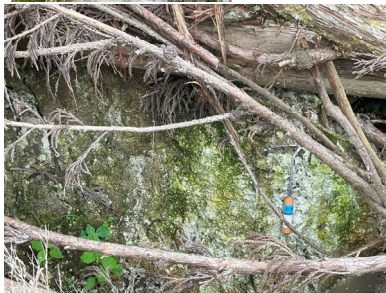
すべり面と想定される凝灰岩(不動)

\* 難透水層と想定される。

→XRD分析、室内透水試験を実施

- 凝灰岩の透水係数は、 $3.2 \times 10^{-5} \sim 3.8 \times 10^{-6} \text{ m/s}$ であり、実質上不透水であることが分かった。
- 凝灰岩に含まれる粘土鉱物は、3試料とも類似しており、**スメクタイトが主体**であった。
- 無処理では $15.0\text{\AA}$ のピークが、エチレングリコール処理では膨張により $17.0\text{\AA}$ 、 $450^\circ\text{C}$ の加熱処理では $9.4\text{\AA}$ に収縮することからスメクタイトと判定した。

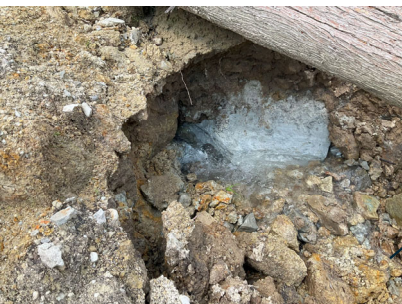
湧水箇所

すべり面と想定される凝灰岩の  
転石の脇から湧水が噴出

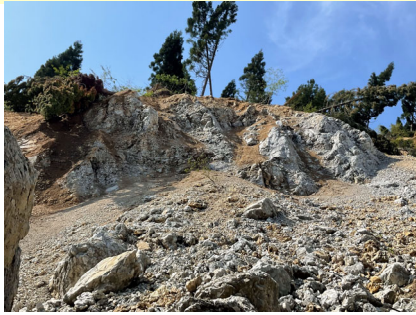
クリープ岩盤

滑落崖に露出した珪質シルト岩のほとんどは、変形している

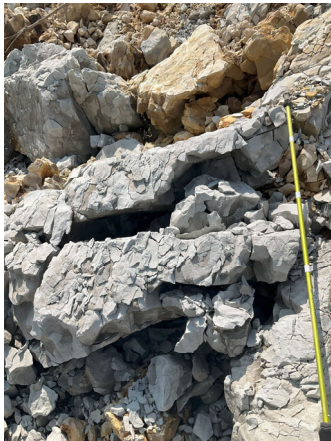
法住寺層の珪質シルト岩

スレーキングしやすい特性をもつ

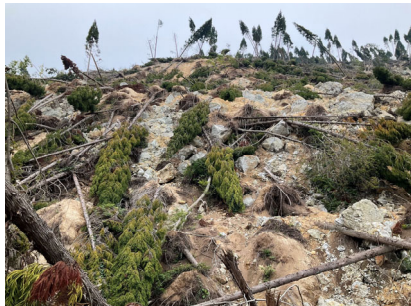
連続的に分布する凝灰岩の転石  
崩積土の末端付近に、帯状に凝灰岩の転石が分布する。

➡すべり面が地表に露出したと想定

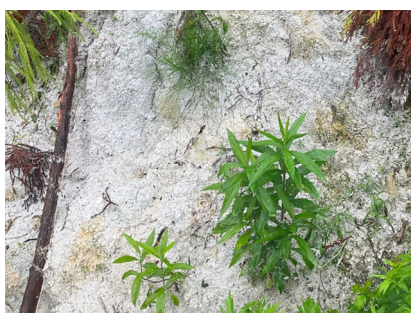
凝灰岩の拡大写真
