唐津市浜玉町平原および 久留米市田主丸町竹野の 斜面災害調査（速報）

京都大学防災研究所・斜面未災学研究センター
山崎新太郎・王功輝

7月30日と31日にわたり、佐賀県唐津市浜玉町平原、福岡県久留米市田主丸町竹野の2カ所の土石流災害地で調査を行った。

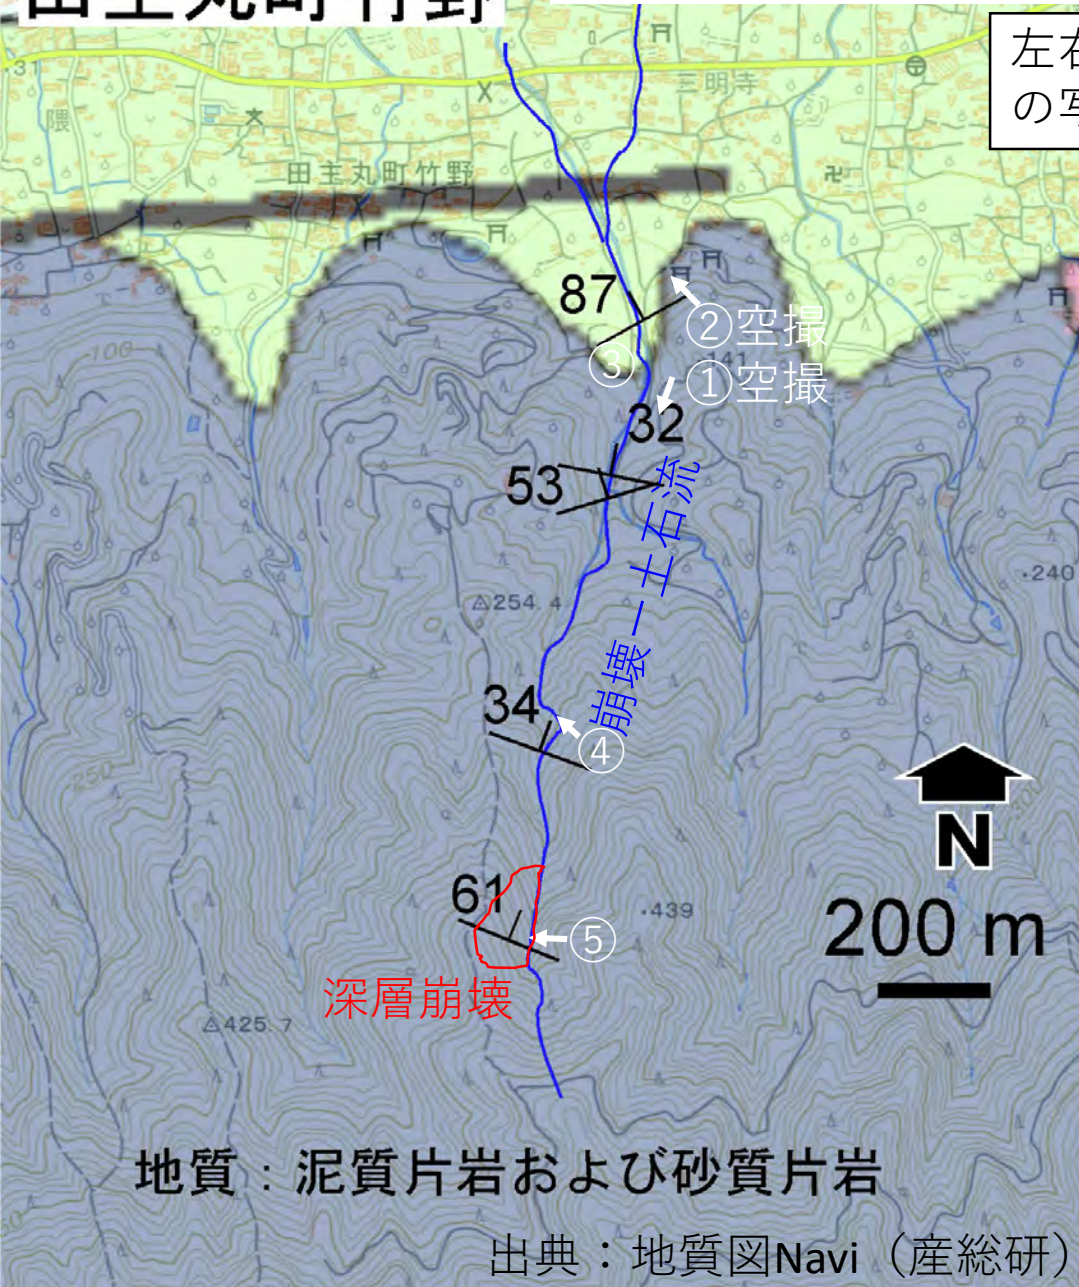
地質図（産総研シームレス地質図） + 地形図

田主丸町竹野では、千の尾川に沿って土石流が発生した。千の尾川には「昭和35年度竣工」とある砂防ダムがあり、土石流はその砂防ダムを越えて下流に到達した。

土石流の通過した主谷最上流部に崩壊源もある他、航測会社撮影の写真や地形表現図では、主谷の途中部に深層崩壊が発生していた。本調査では深層崩壊と土石流の関係の解明を目的として踏査を行った。

地質に関して、崩壊した土砂には主に泥質片岩が含まれていたが、谷沿いには砂質片岩、塩基性片岩、そして複数の断層破碎帯が露出していた。
