平成 30 年 7 月豪雨災害における愛媛県今治市伯方・大島地域および宇和島市吉田地域における斜面災害の調査速報

京都大学防災研究所 斜面災害研究センター附属徳島地すべり観測所  
山崎 新太郎

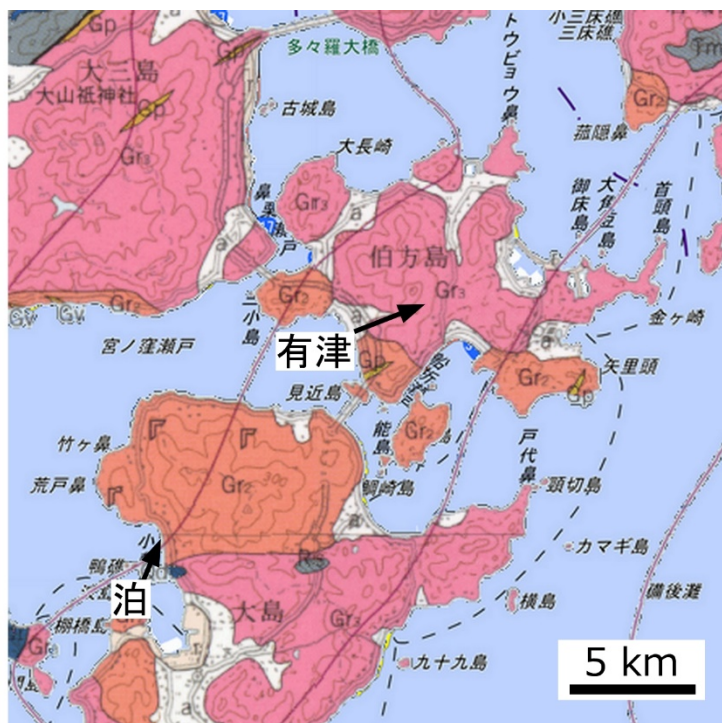
第2図 本報告で取り扱う崩壊箇所と地質(1:200,000地質図幅, 岡山及丸亀(地質図Navi))

第2図の地質図幅では、伯方島、大島地域では花崗閃緑岩を中心とする岩体、花崗岩を中心とする岩体に区分されている。今回筆者が広域を観察したところ、崩壊の発生数では広島県地域や後述する宇和島市吉田地域よりも明らかに少なかった。地質区分間での差異もわからなかった。また、報道にもあるように、花崗岩類の一部は特徴的な風化の形態をし、コアストーンと呼ばれる球に近い形状の新鮮岩が風化帯内に残留する場合もあるが、今回の豪雨で発生した伯方島・大島の崩壊地においてはコアストーンが認められるのは少数であった。ただし、これはコアストーンとは異なるが、節理から分離した巨大な岩塊が崩壊地には多数散在している状況があった。

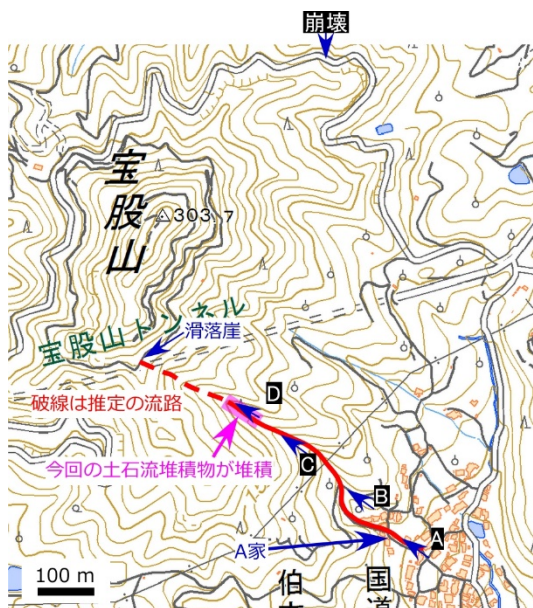
第4図 伯方町有津の災害を発生させた溪流の地形と第5図および文中の説明地点

溪流の出口には民家があり、家屋の倒壊が認められる。直径1 mを超える岩塊が倒壊家屋の周辺にはわずかに観察できたが、岩塊の数は少なく、今回流下したものかどうかはわから

なかった。この倒壊・流失家屋からその下方にかけては薄く砂が堆積しているが、厚い岩屑・土砂の堆積は認められない。

筆者の調査中、A 写真撮影地点の A 家の住人より、発生状況を聞くことができた。それによると発生したのは7日午前7時ごろ、2回の「かなり早い流れ」を目撃したそうである。1度目よりも2度目の方が大きかったそうである。地点 A の写真中にあるように民家と民家の間には石積みとコンクリート製の擁壁があり、擁壁間の幅は約 3 m である。周辺への土砂の付着状態から、「流れ」はこの擁壁の間をその大部分が通過していると思われる。さらにこの流れは擁壁には大きな損傷を与えていない。以上の事実から、民家を襲った現象は「洪水流」であったと推定される。

ここでは溪流が急になる地点である。A 家の住人によると、溪流の上流では石垣が組まれて農作物の栽培がされていたそうで、農作物は失われていたが、特にこの下方部の石垣はほとんど損傷を受けていなかった。さらに土石の堆積はこの地点においてもほぼ無い。以上から、ここでも大きな侵食を伴わない、洪水流が通過したと考えられる。

ここでは風化した崩積土を溪流沿いに侵食した痕跡が認められる。侵食された堆積物は、溪床に接する底部を除いて、巨角礫等をほとんど含まない崩積土である。また、その堆積物中には井戸の跡も認められたことから、今回の災害以前からあったものである。ここでは侵食力を持った「流れ」が通過したものと思われ、この土砂は流下した洪水流に混入したものと思われる。

この地点では、地形図上では緩斜面になっているところであり、災害以前の崩積土の上に上流からの堆積物や、谷側方からの崩壊物質が堆積していた。ここより上流は踏査できていないが、この緩斜面上ではほぼ上流から土石流となった崩壊堆積物は停止したものと思われる。崩壊堆積物には植物を含んでいるものの細粒の土砂などの割合が多く、大礫以上の大きさの角礫等は少ない。崩壊源の物質も細粒であった可能性がある。

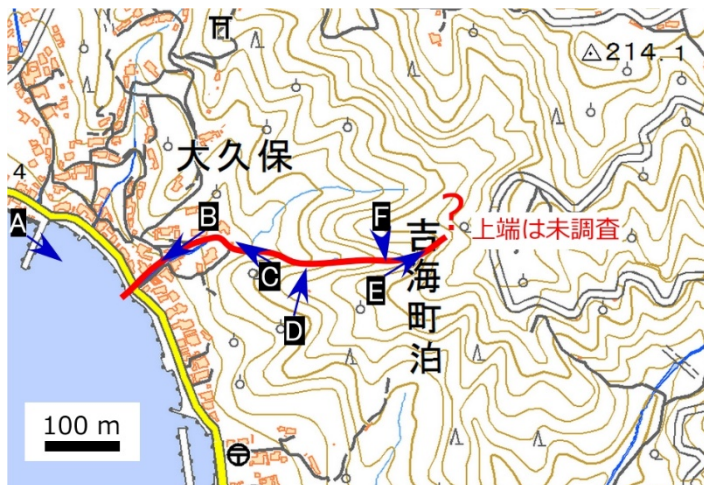
第 7 図 吉海町泊の災害を発生させた溪流の地形と第 8 図および文中の説明地点

建物及び木々により隠れてはいるが、この箇所から災害の発生した溪流の下方部の傾斜が推定できる。民家は溪流の出口付近のみが破壊されており、建物の一部は海に押し流された。しかし、土石が建物を埋没するような状況では無く、海岸沿いの民家は1階が破壊されたのみである。

これらの地点は、溪流の出口付近で民家や構造物が複数破壊された箇所である。いずれも溪床には最大直径2 mに達する花崗岩類の岩塊が複数認められる。さらに、地点Bでは、侵食によって、コンクリートと石組みからなる擁壁が大きな分離を伴って損傷しており、地点Cでは特に溪流右岸の攻撃斜面の地形が大きく侵食されている。有津と比較して、傾斜が緩いにも関わらず、流れとしての威力は大きかったものと思われる。

溪床に平行なシーティング節理が発達しており、節理と節理の幅は数 cm から1 m程度である。この地点より溪流上流部に渡ってシーティング節理が認められる。

前述したシーティング節理に沿って、分離しかけた花崗岩類の数メートル岩塊が複数認められる。また溪床の堆積物の一部には断面が垂円形の花崗岩類の岩塊があった。その表面には細かな凹凸もあり、円磨されたものではなく、球状風化の生成物であるコアストーンと思われる。

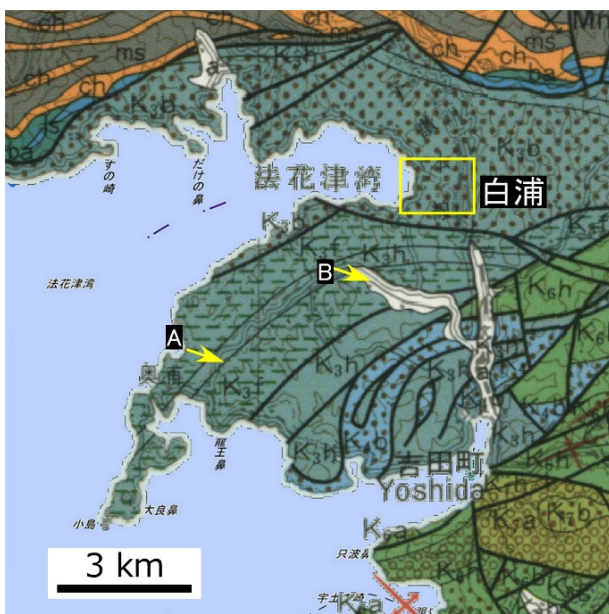
第9図 本報告で取り扱う崩壊箇所と地質(1:200,000地質図幅,宇和島(地質図Navi))

愛媛県内において今回の豪雨により最多数の斜面崩壊が発生したのが宇和島市吉田地域である。地質は四万十帯に属する砂岩または泥岩、およびそれらの互層からなる(第9図)。発生した崩壊のそのほとんどは表層1メートルよりも浅い場所にすべり面を持つ表層崩壊であり、主に柑橘類の果樹園において発生していた。一方で、果樹園以外の植生の箇所では急斜面においてもほとんど崩壊は発生していない(第10図)。

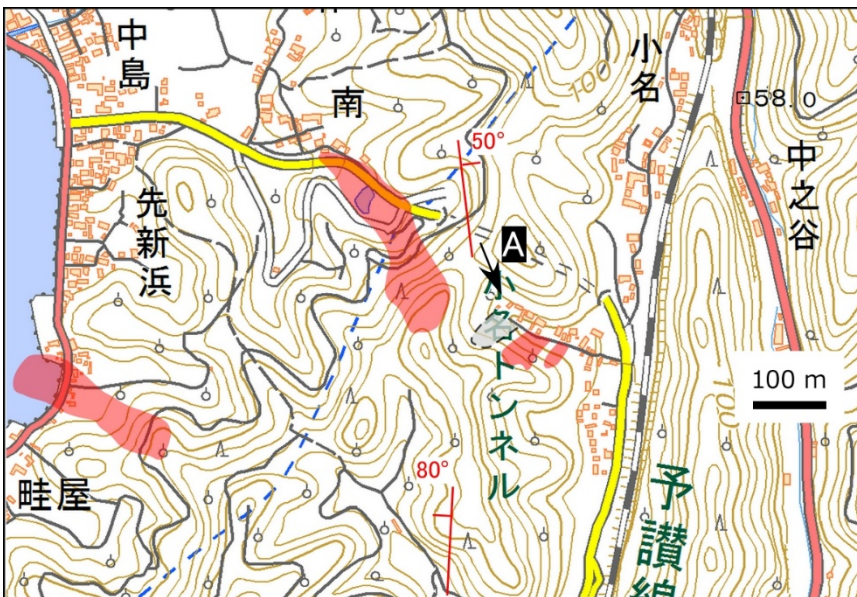
第14図 吉田町白浦地区の地形図および「南」，「畦屋」の深層崩壊の位置，第13図の撮影方向と位置(A)．図中には一部地層の走行傾斜も記載

その数は少ないものの、深部の地質構造内にすべり面を持つ深層崩壊も発生していた。しかし、深層崩壊は、その崩壊面積の大小に関わらず、吉田町白浦地区の狭い範囲（第 12 図）に集中して発生していた。この白浦地区は、表層崩壊の発生密度に関しては、吉田地域内のそれ以外の地域と一見してそれほど大きく違うようには見えなかった。また、白浦地区の一部では過去の深層崩壊の痕跡も認められた（第 13 図）。この地域には、深層崩壊を発生させやすかった何らかの地質的な特異性があった可能性がある。筆者は、第 14 図に記載の、「畦屋」と「南」の 2 つの深層崩壊について簡単な踏査を行った。

崩壊に伴い生産された岩屑は表面を観察する限り, 概ね長径 50 cm 程度まで破碎されている. それより大きな巨角礫は極めて少ない. 本崩壊はおそらく節理や断層を分離面とする地質構造に起因する深層崩壊であり, 今後事前に前兆となる変形があったか, 発生前の空中写真などの解析により確認する必要があるだろう.

崩壊に向かって右側の崩壊源頭部には平滑な分離面があり、これが崩壊前から存在していた深い節理面である可能性がある（写真 B）。また、同じく崩壊源に向かって右側の滑落崖においては重力変形と思われる多数の開口亀裂と破碎を伴った地質構造の著しい変形が認められた。地表面にも凹地があり、それらは地下の変形を示しているものと思われる。この凹地は深層崩壊の発生前から存在していたものと思われる。
