京都大学防災研究所斜面災害研究センター

釜井俊孝・王功輝・土井一生

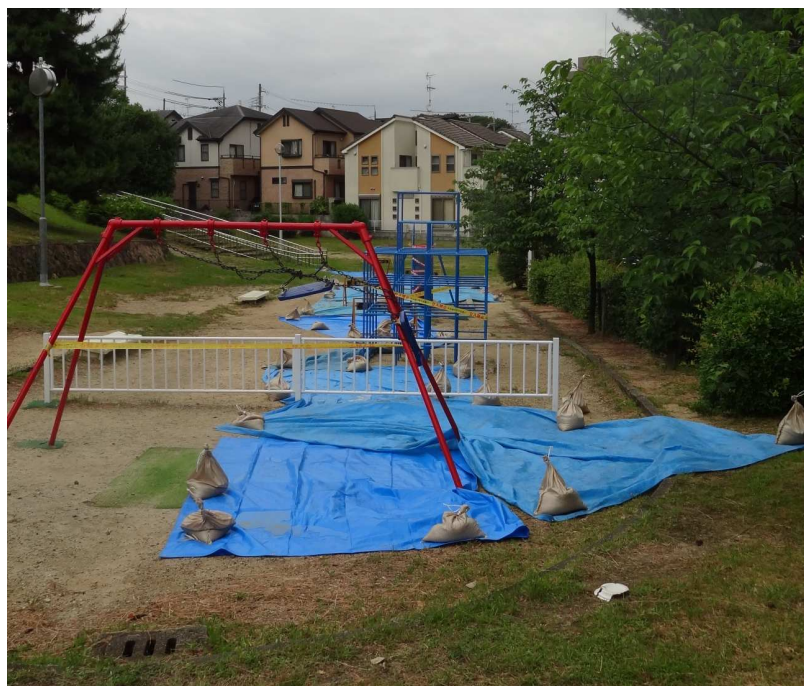
公園は東に向かって傾斜する斜面に作られている。この公園においては、開口幅が数cm程度の亀裂が長さ20mほどにわたって生じた(写真1)。亀裂は公園の隣にあるマンションの敷地まで続いており(写真2)、マンションにおいては地盤沈下が見られた(写真3)。これらを合わせると変位が見られた亀裂の長さは40-50mほどにも及ぶ。また、この亀裂より斜面上方においても長さ数mの亀裂が生じた(写真4)。ほぼ同じ高さの南側の地点には地山が露出しており、公園の造成に際して薄く盛土された部分が地震時の揺れによって変位した可能性が示唆された。なお、公園の東端(斜面の末端部)においては、多量の湧水が確認された(写真5)。地元の方に伺ったところ、地震の前から継続的に湧水があったとのことであった。地下水位が非常に浅く、このことが地震時の斜面の安定性に大きな影響を与えたことが予想される。

写真1：公園内の亀裂の様子。

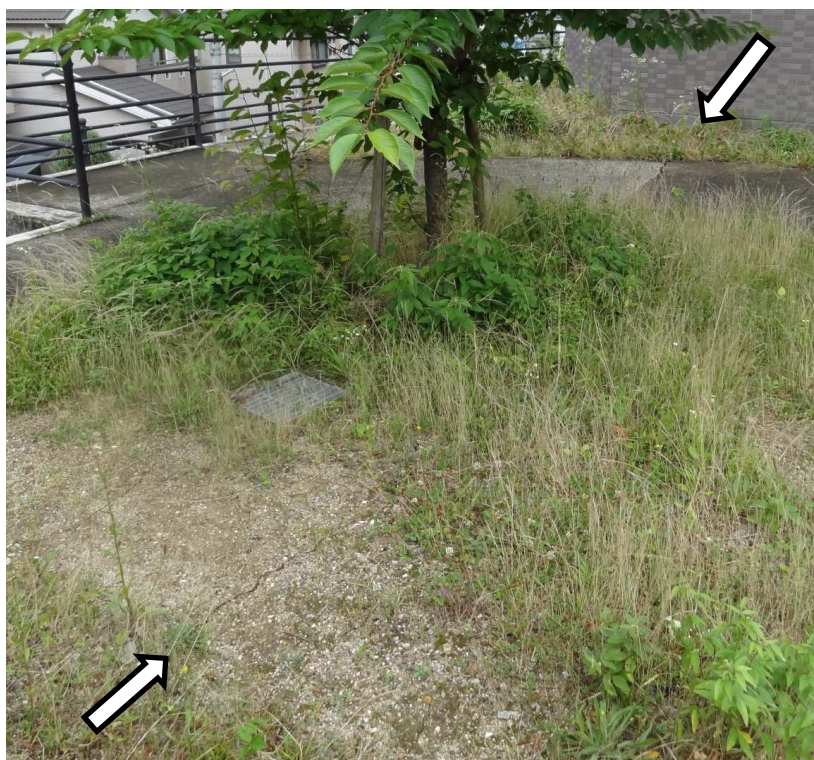
写真2：公園に隣接するマンションの敷地における開口亀裂。

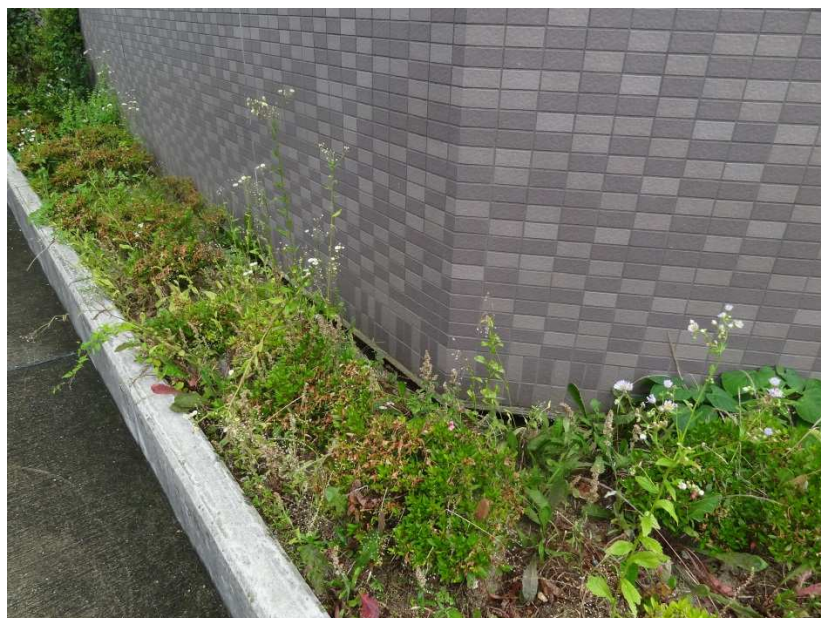
写真3：マンションの敷地における地盤沈下。

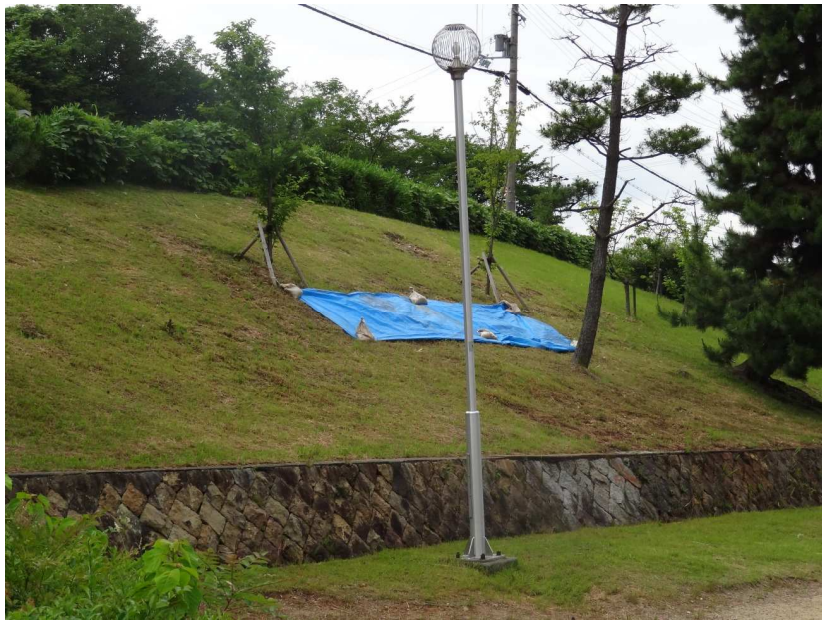
写真4：公園の斜面上方の亀裂。

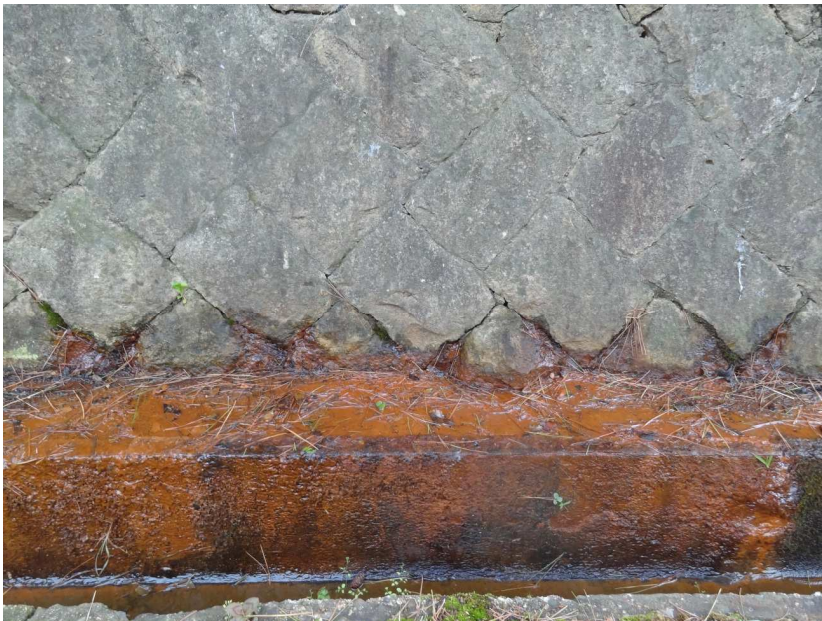
写真5：公園の東端（斜面の末端部）において確認された湧水。
